MINISTERIO DE AMBIENTE
DIRECCION REGIONAL DE CHIRIQUI

Acta de Inspección

Siendo las 9:30 a.m. del día Junes 10 de febrero de 2025, se dio inicio a la diligencia de inspección de Evaluación del Estudio de Impacto Ambiental del Proyecto "RESIDENCIAL VILLA VISTA" solicitado por DESARROLLO URBANÍSTICO, S.A. a desarrollarse en el corregimiento de ALTO BOQUETE distrito de BOQUETE provincia de CHIRIQUÍ; con el fin de verificar la información presentada en el documento.

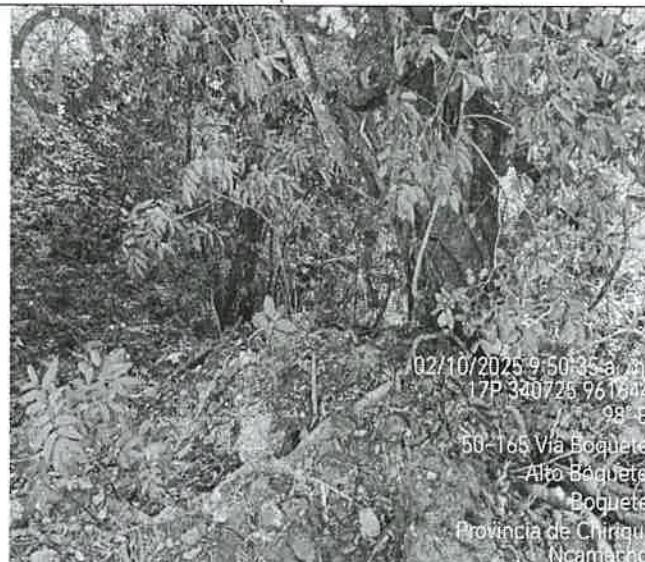
Foto N°3. Vista del fondo de la propiedad, es un barranco con mucha vegetación conformando un bosque de galería del Río Caldera.

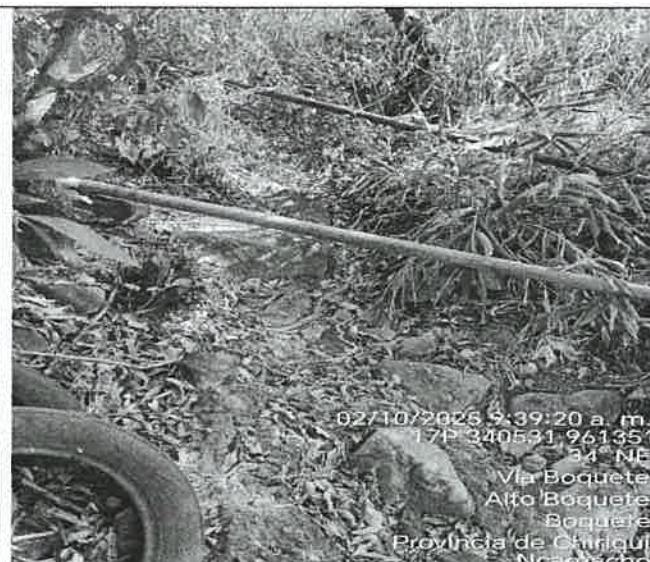
Foto N°4. Vista de un desague o paso de aguas de escorrentías en la parte frontal del lote.
