INFORME DE INSPECCIÓN OCULAR
DRPN-IIo-DEIA-017-2019

Proyecto:	“CONSTRUCCIÓN DE UNA CANCHA MULTIUSO Y ADECUACIÓN EN SANTA RITA”
Promotor:	MUNICIPIO DE PANAMÁ
Categoría:	I
Consultores ambientales:	ILCE VERGARA (IRC-029-07) LUIS QUIJADA (IAR-051-98)
Localización del proyecto:	COMUNIDAD DE SANTA RITA , CORREGIMIENTO DE ERNESTO CORDOBA, DISTRITO Y PROVINCIA DE PANAMÁ
Fecha de inspección:	09 DE JULIO DE 2019
Fecha de informe:	16 DE JULIO DE 2019
Participantes:	DRPN – MIAMBIENTE HÉCTOR RAMOS PARTE CONSULTORA LUIS QUIJADA

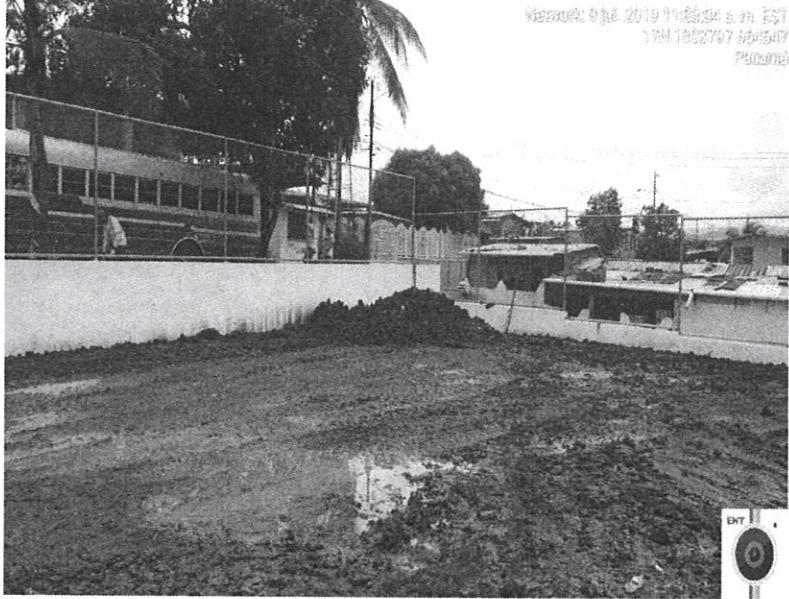
<p>Fig. 1. La imagen muestra las distintas estructuras existentes, cerca perimetral con alambre de ciclón, construcción de la cancha.</p>

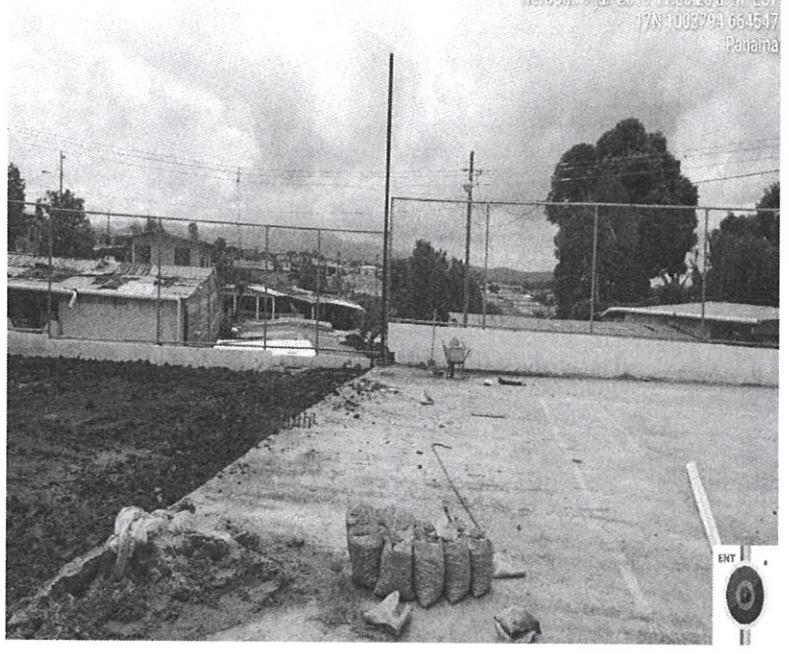
<p>Fig. 2. La imagen muestra parte de las labores de adecuación de la cancha revestida con material selecto.</p>
