INFORME SOBRE PRUEBA DE PERCOLACION

SERGIO SALDAÑA

Lote #4

DIRECCION: CORREGIMIENTO DE RIO GRANDE (LA CANDELARIA), DISTRITO DE PENONOME

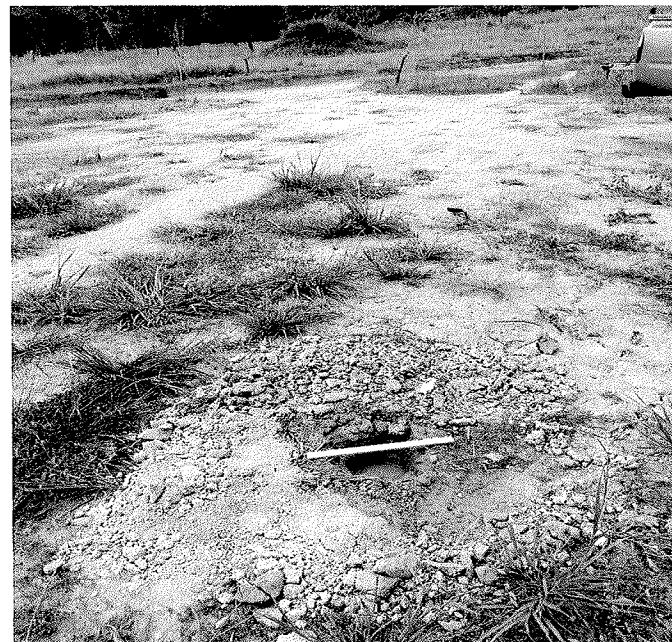
Se realiza saturación, después de 24 horas las Respectivas Mediciones

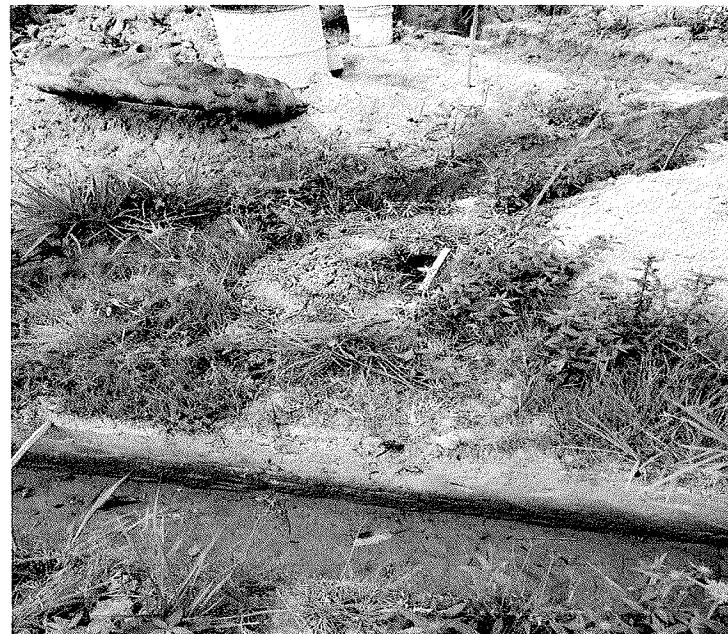
Se realiza saturación, después de 24 horas las Respectivas Mediciones
