SECCIÓN DE EVALUACIÓN DE ESTUDIO DE IMPACTO AMBIENTAL
INFORME TÉCNICO DE INSPECCIÓN DE CAMPO DE EsIA, CATEGORÍA I
DRPO-SEIA-IIO-255-2022

NOMBRE DEL ESIA:	PATIO DE OBRAS MARGEN DERECHO
NOMBRE DEL PROMOTOR:	PUNTES Y CALZADAS INFRAESTRUCTURAS, S.L.U. SUCURSAL PANAMÁ.
REPRESENTANTE LEGAL:	ISMAEL BARRAL NOYA
ACTIVIDAD ECONÓMICA PROYECTADA:	CONSTRUCCIÓN
CONSULTORES Y No. DE REGISTRO:	GRUPO MORPHO, S.A. IRC-005-2015
UBICACIÓN DEL PROYECTO:	VÍA PANAMERICANA, EN EL SECTOR DE LA PESA, AUN COSTADO DE LA ESTACIÓN DELTA DESPUÉS DE CASA IVETH, CORREGIMIENTO DE GUADALUPE, DISTRITO DE LA CHORRERA, PROVINCIA DE PANAMÁ OESTE.
PARTICIPANTES:	Por MiAMBIENTE: Hilario Rodríguez / SEIA– Regional de Panamá Oeste. Leidis Reyes / SEIA–Dirección Regional de Panamá Oeste. Leydis Palacios / Sección Forestal Regional Panamá Oeste. Gerardo Aizprúa / Sección SAPB Regional Panamá Oeste. Miguel Ríos / Sección Seguridad Hídrica. Por el Proyecto: - Olga Batista / Consultora
FECHA DE INSPECCIÓN:	03 DE OCTUBRE DE 2022
FECHA DE ELABORACIÓN:	05 DE OCTUBRE DE 2022

INFORME TÉCNICO No. DRPO-SSH-168-2022.

INFORME TÉCNICO N° 183-2022
Informe Técnico de Inspección

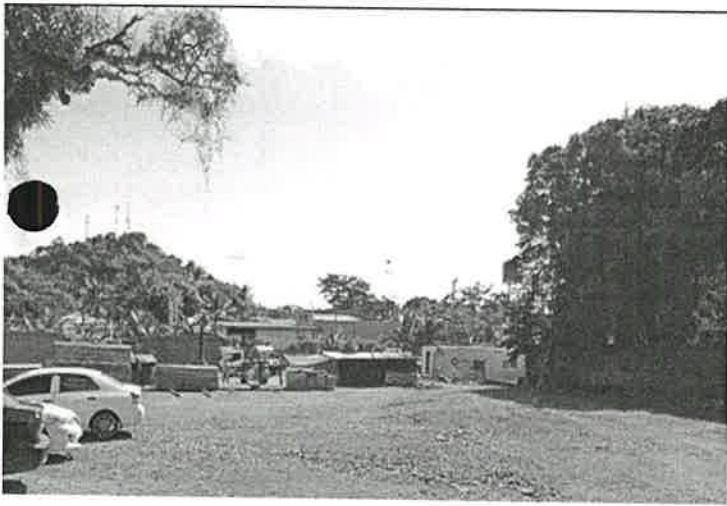
Imagen 1. *Entrada al polígono del proyecto.*

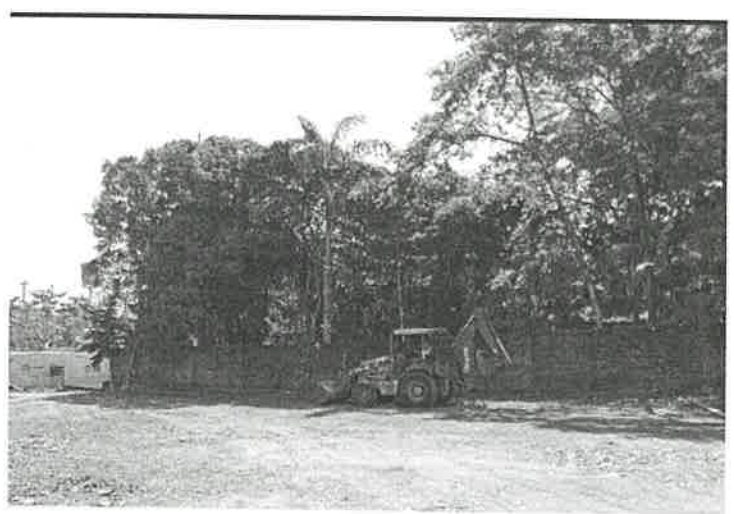
Imagen 2. *Se observa vehículos de carga pesada.*

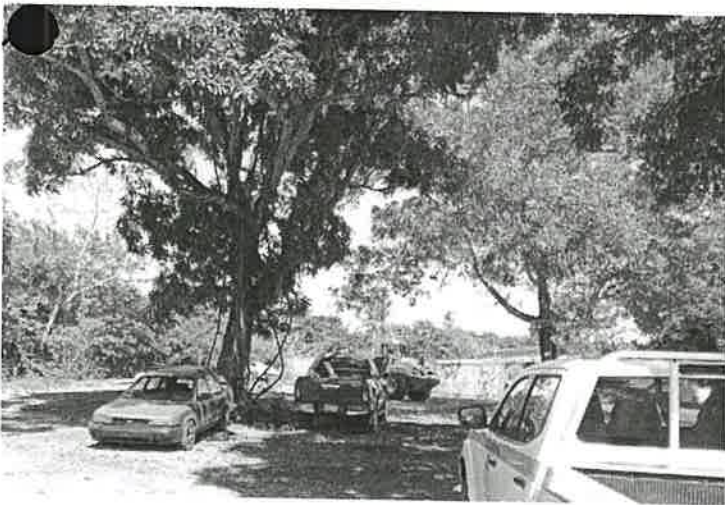
Imagen 3. *Área detrás del polígono.*

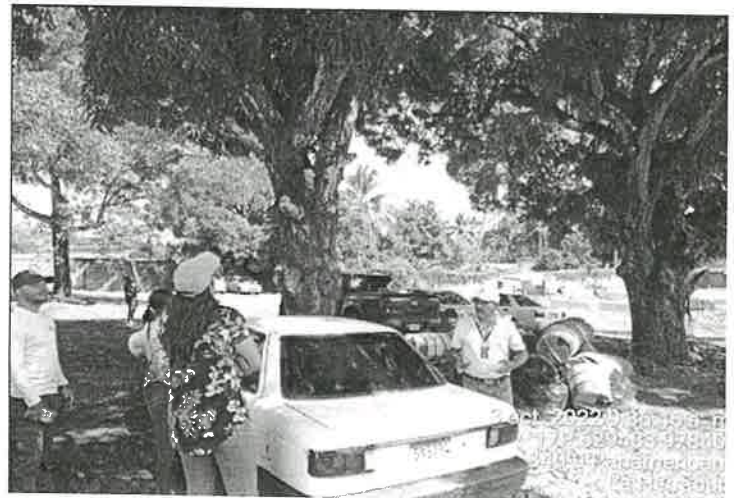
Imagen 4. *Árboles dispersos dentro de los linderos del polígono.*

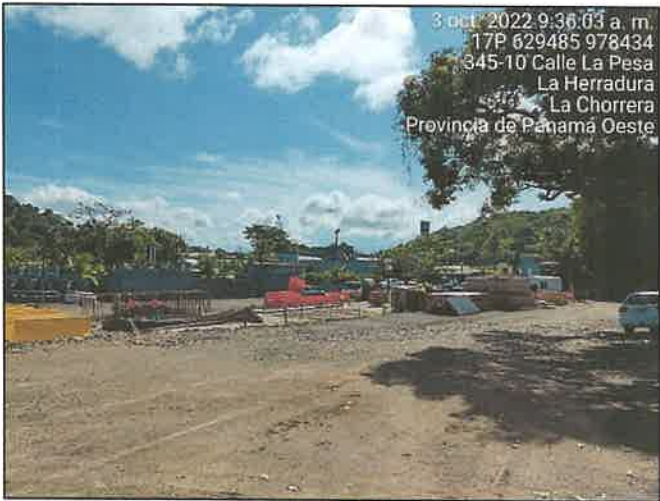
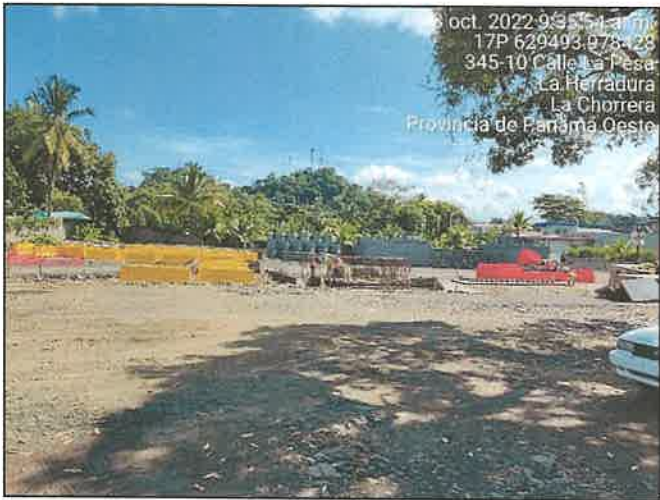
INFORMACIÓN DE LA INSPECCIÓN		
PROYECTO	PATIO DE OBRAS MARGEN DERECHO.	
Hallazgo N° <u>1</u> De OBSERVACIÓN	Fecha:	03 de octubre de 2022.
Descripción del Hallazgo: Luego de un recorrido por el polígono del proyecto y verificada las coordenadas UTM WGS-84 en el Sistema Nacional de Información Ambiental (SINIA), se constató que dentro y colindante al área de influencia del proyecto <u>no existe ninguna fuente hídrica.</u>	Evidencia fotografica:

Imagen N°2.	
	Imagen N°1 y 2. Área del proyecto. Fuente: inspección realizada el 03 de octubre de 2022.

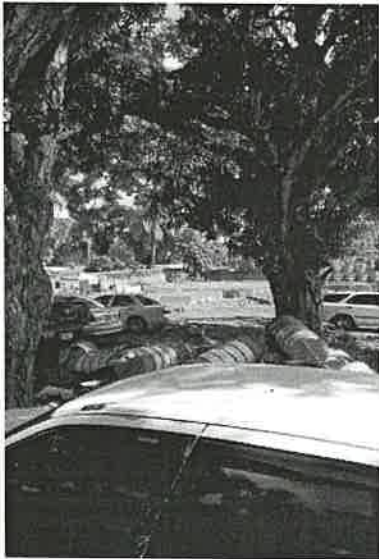
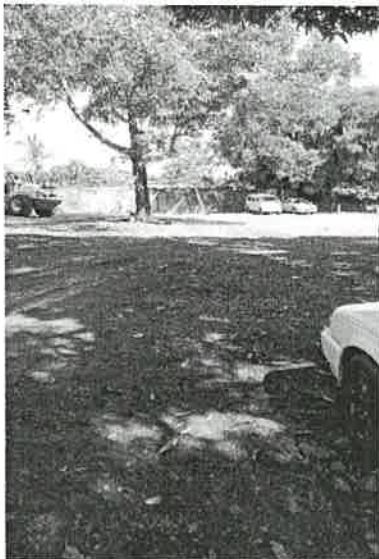
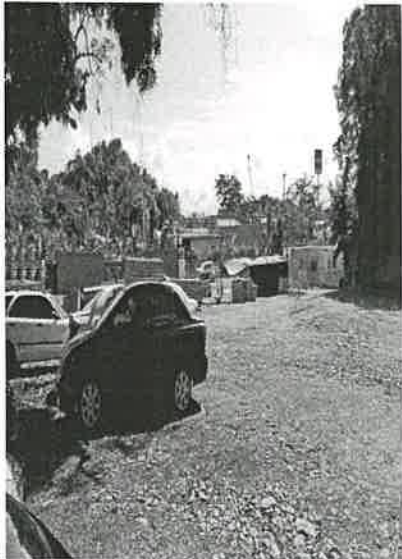
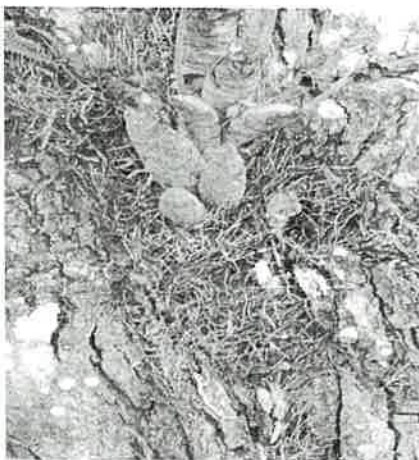
Orquídeas entre los arboles

En el sitio de influencia directa se observa algunas especies de orquídeas silvestre en los árboles de mango.

- 1) De ser aprobado el EsIA, Cat. I; exigir a la empresa promotora la no tala de los arboles donde se observan algunas especies de orquídeas.
- 2) La empresa promotora y sus contratistas deberán realizar programas de educación ambiental, dirigidos al personal que contrataran en las operaciones del proyecto enfocados a proteger la fauna y flora. para evitar actividades que vayan en contra de la Ley 24 del 7 de junio de 1995.

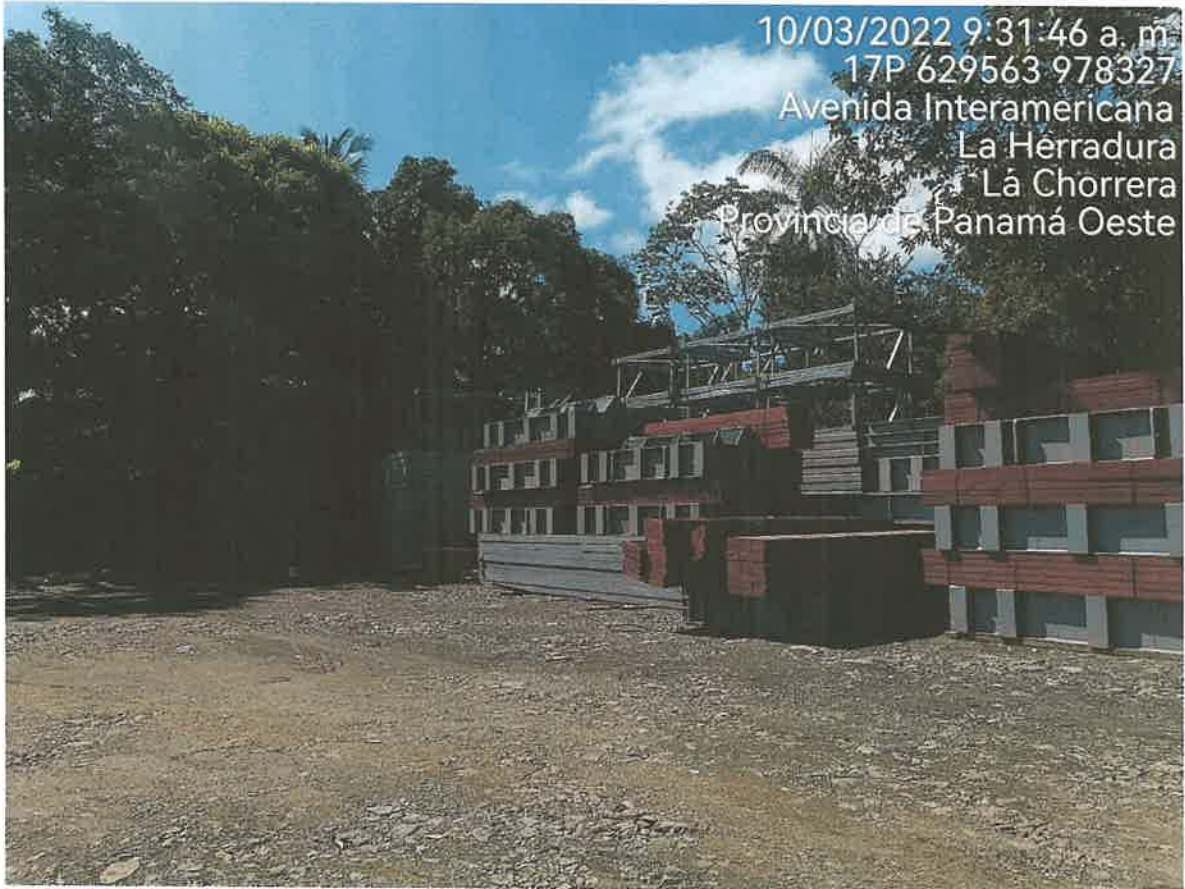
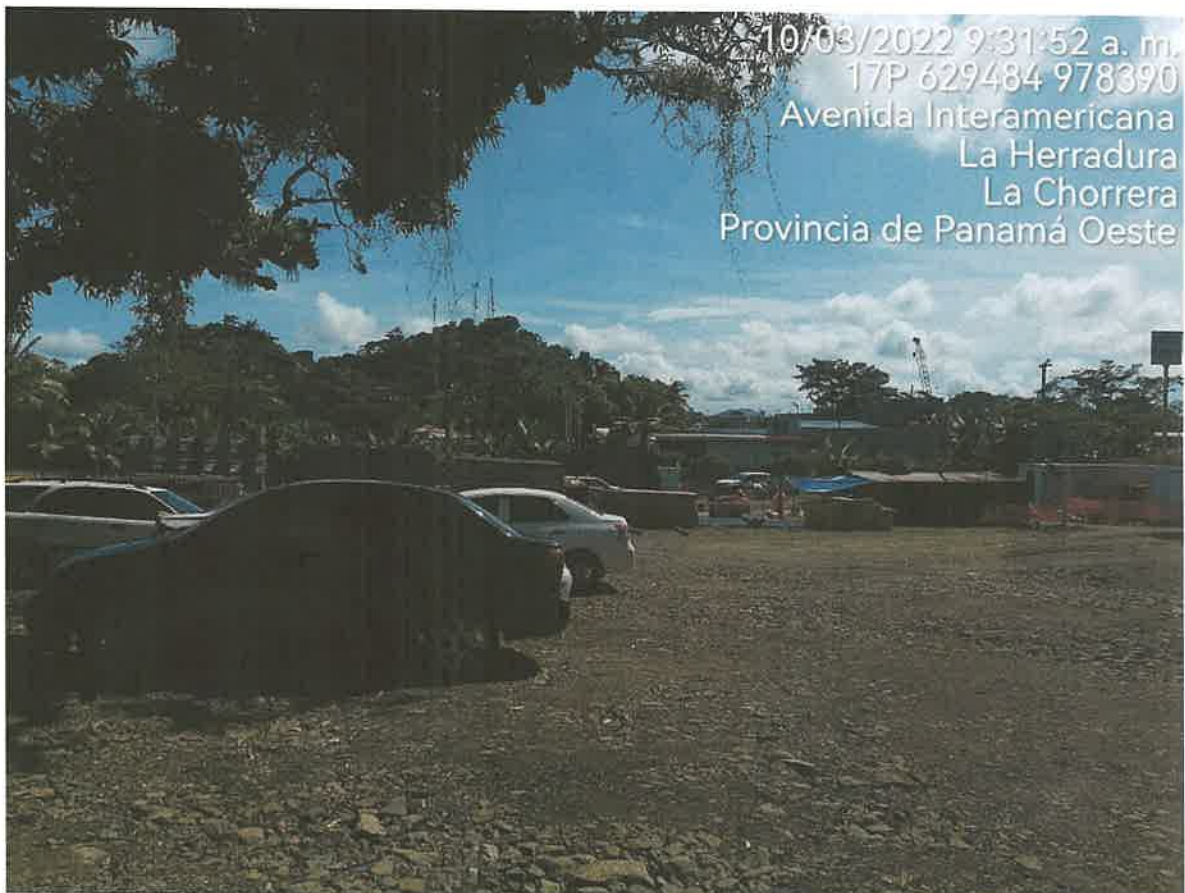
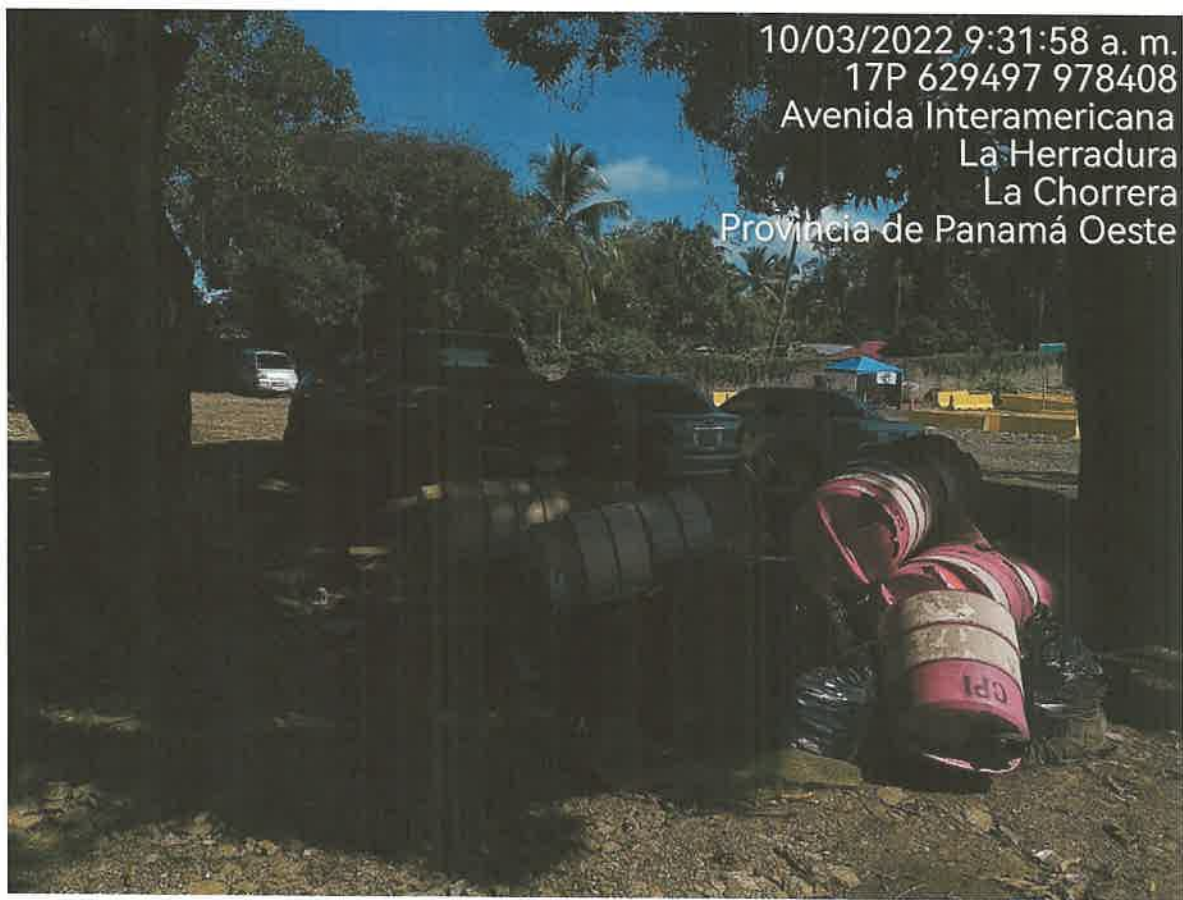
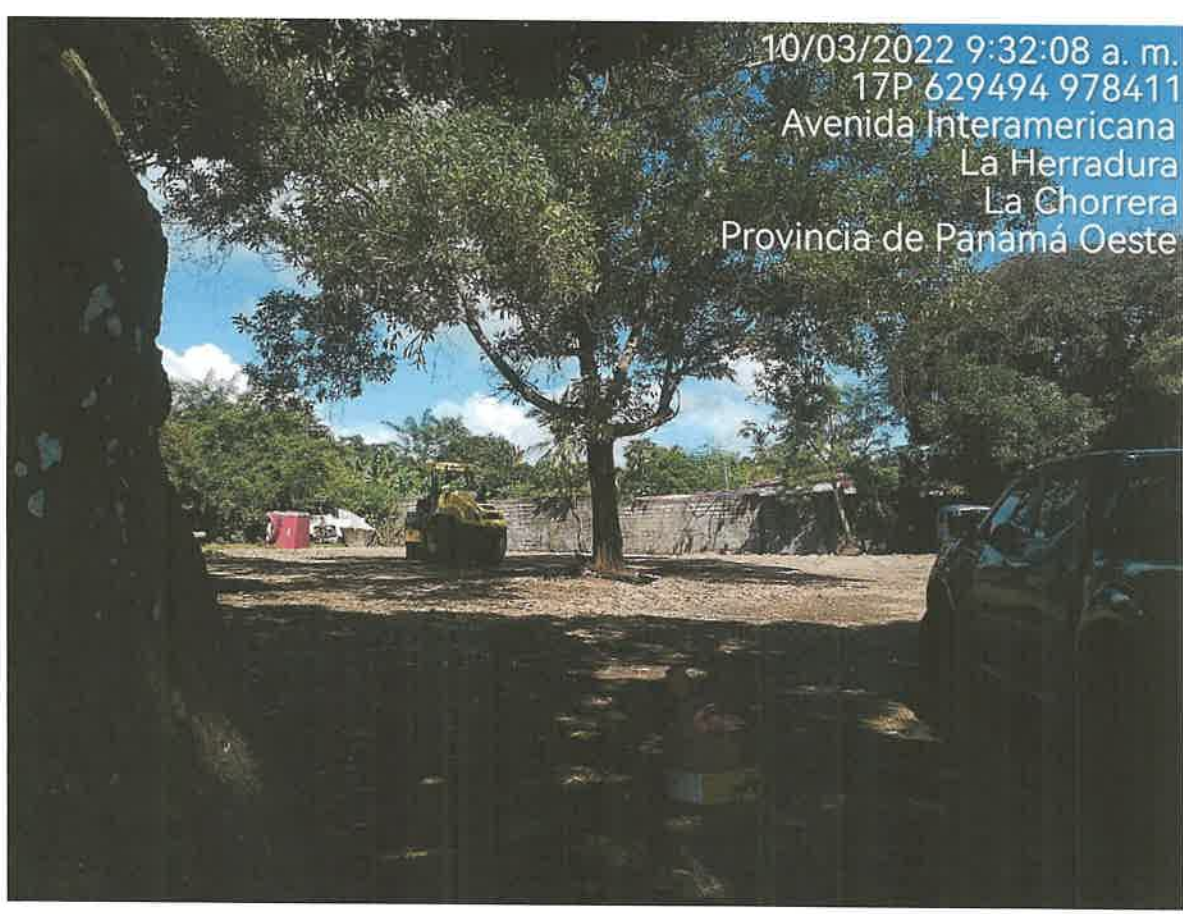
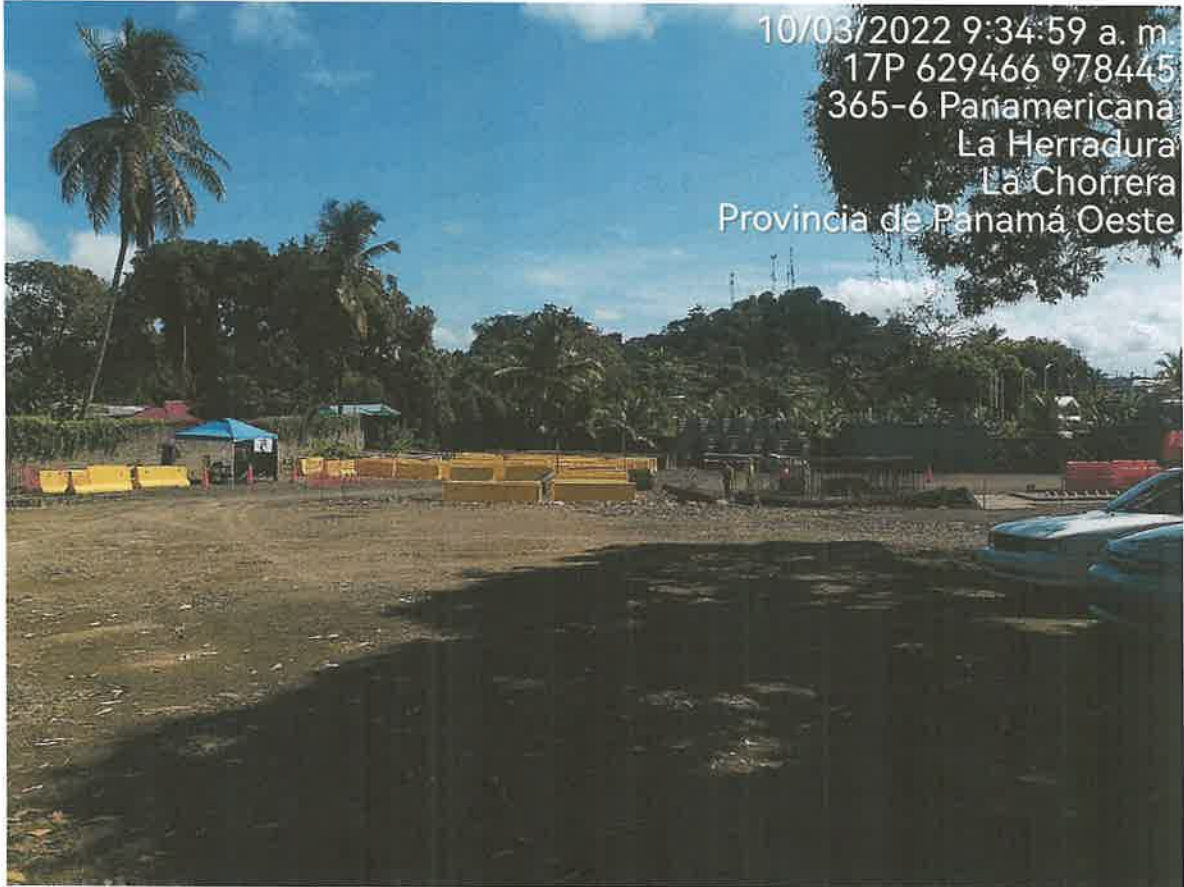
EVIDENCIA FOTOGRÁFICA

El área donde se pretende desarrollar el proyecto, está totalmente impactado, sólo existen algunos árboles aislados, tales como: Mangos, Acacia, Balo, Nance y Guarumo. Ya no se

observa ningún tipo de vegetación tipo gramíneas. Anteriormente el área era utilizada como estacionamiento de equipos.
