Informe de Seguimiento sobre la Implementación de las Medidas de Mitigación y Control

Proyecto
“Red Frog Beach Club, Fase I”

Noviembre, 2018 a Abril, 2019

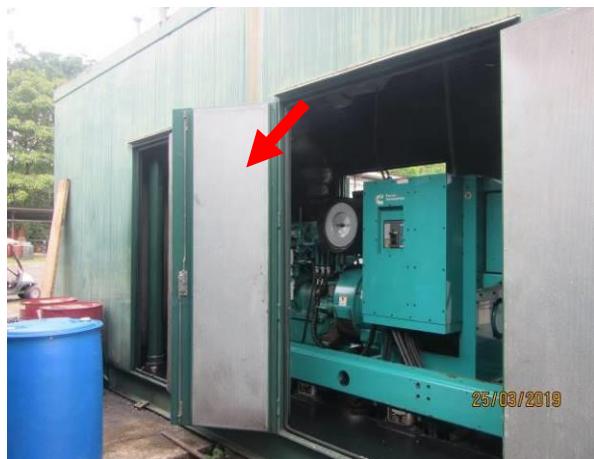
Durante la inspección se comprobó que, la casa de máquina cuenta con paredes acústicas, con diseño de doble persiana, para atenuar el ruido generado. De igual forma, cuenta con piso de concreto y base de arena compacta, cumpliendo así con todos los requisitos establecidos en la medida.

Imagen 1. Vista del diseño con paredes acústicas para reducir los niveles de ruido generados

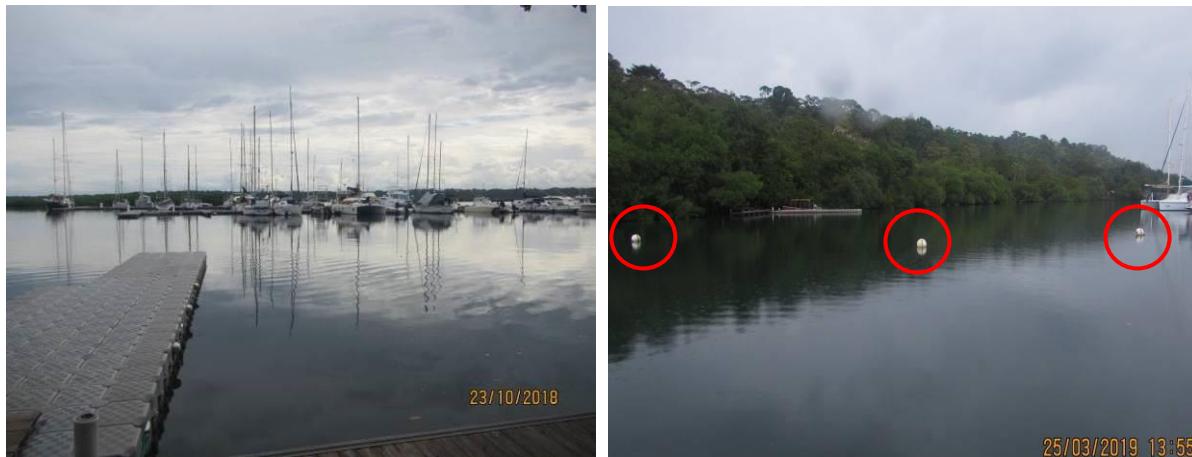
Se observó que el proyecto cuenta con un canal de acceso y área de maniobra. De igual forma, se indica a los conductores de las embarcaciones, reducir la velocidad con el objetivo de evitar la generación de estela al transitar.

Imágenes 5 y 6. Vistas del canal de acceso y área de maniobra

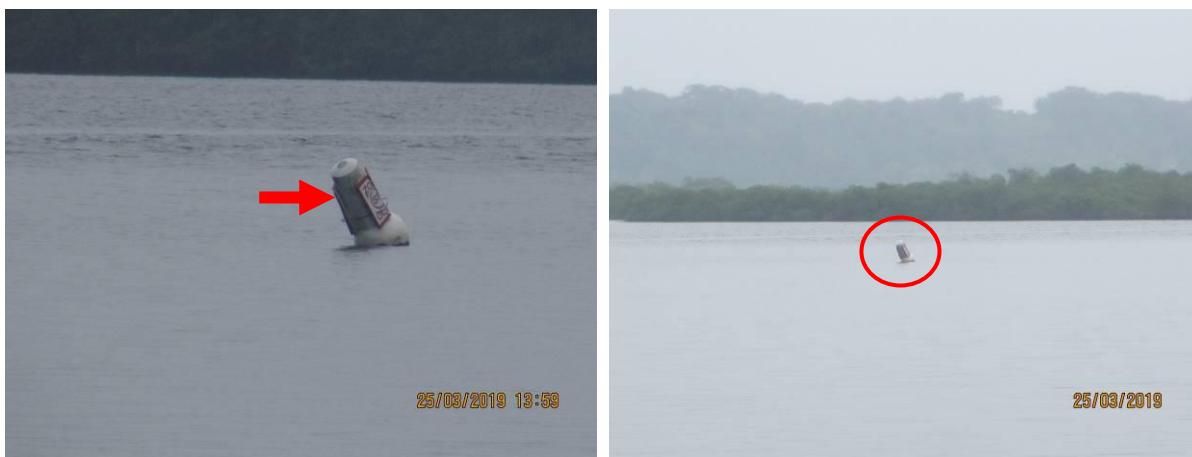
Imágenes 7 y 8. Vista de la señalización que indica el punto límite, donde las embarcaciones reducen la velocidad

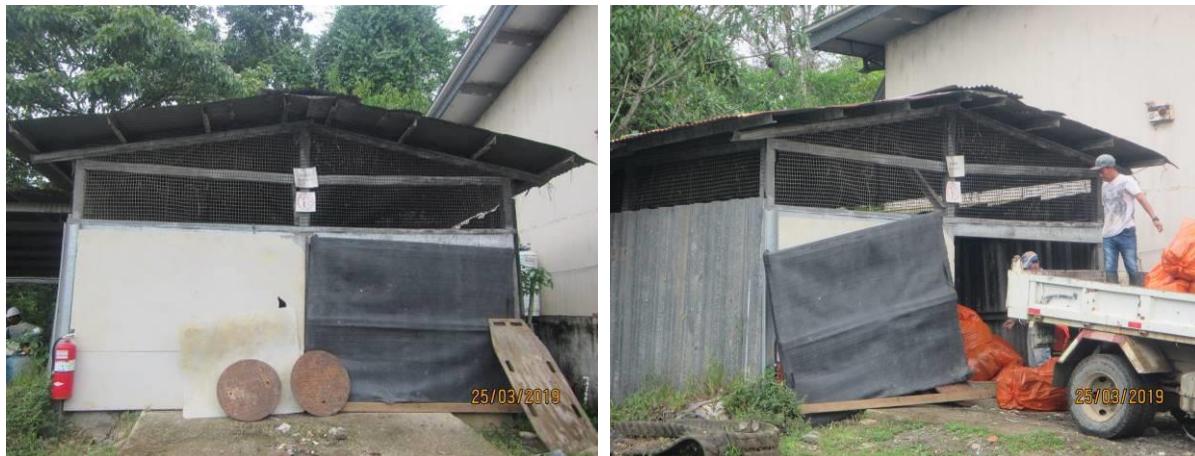
Durante la inspección se comprobó que, el proyecto cuenta con un sitio de acopio temporal de los desechos domésticos generados en el proyecto. De igual forma, cuenta con un segundo sitio para el almacenamiento de desechos de forma clasificada para reciclaje.

Imágenes 9 y 10. Vista del sitio de acopio temporal de los desechos domésticos

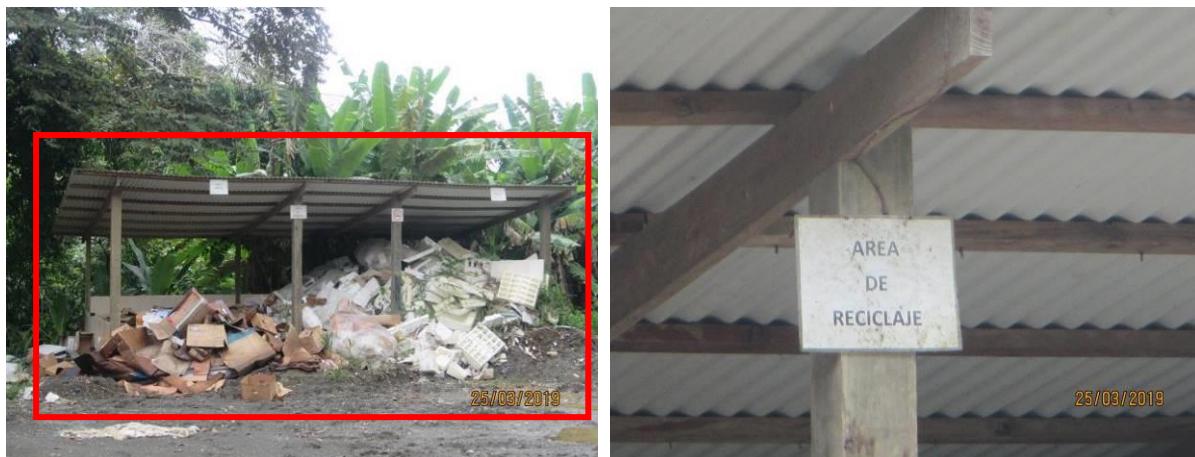
Imágenes 11 y 12. Vista del segundo sitio de almacenamiento de desechos clasificados para reciclaje

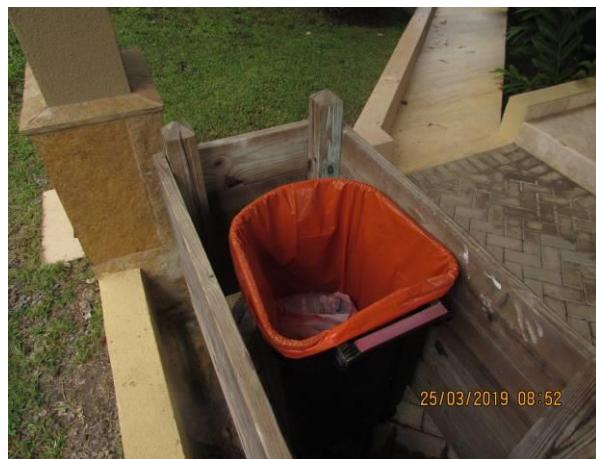
Los desechos domésticos generados en el proyecto, son reducidos y colocados en bolsas plásticas resistentes, para facilitar su transporte.

Imagen 13. Vista de uno de los recipientes con bolsas plásticas resistentes, para la disposición de los desechos domésticos

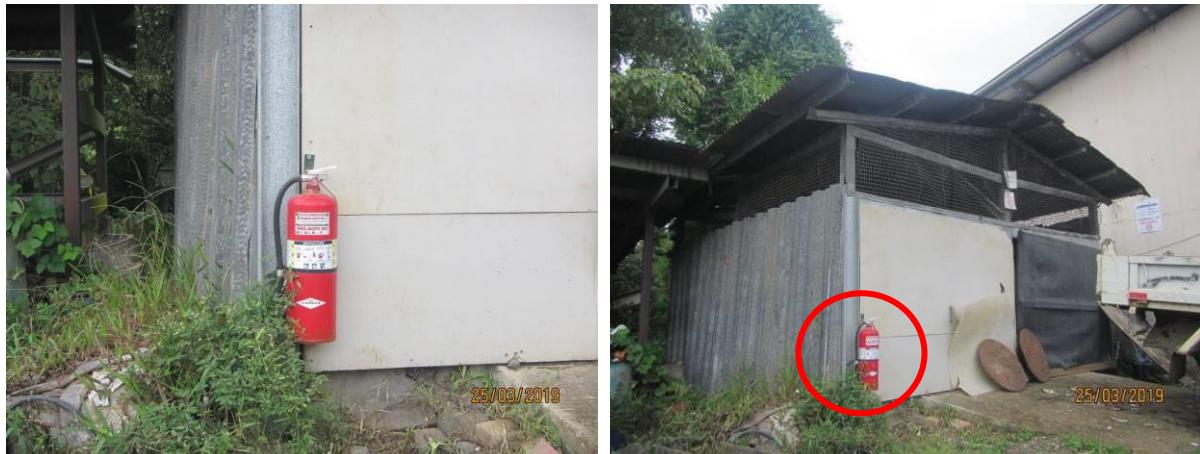
En las siguientes imágenes, se observa el extintor ubicado en el sitio de acopio temporal de los desechos generados en el proyecto.

Imágenes 18 y 19. Vista del extintor ubicado en el sitio de acopio temporal de los desechos

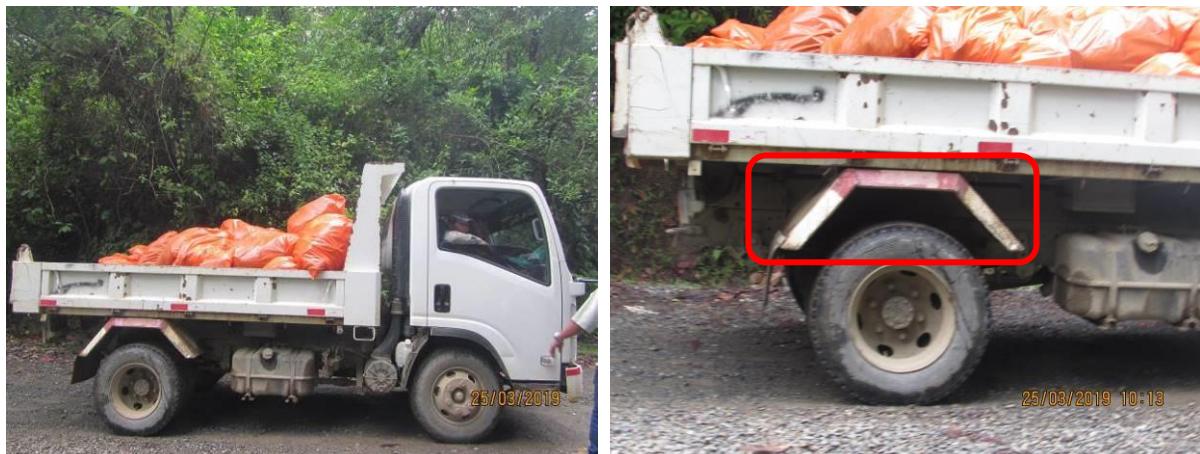
Durante el recorrido de inspección se pudo observar que, los camiones de transporte interno, se encuentran en buen estado y cuentan con polleras.

Imágenes 20 y 21. Vistas del camión de recolección interna, y sus respectivas polleras en buen estado

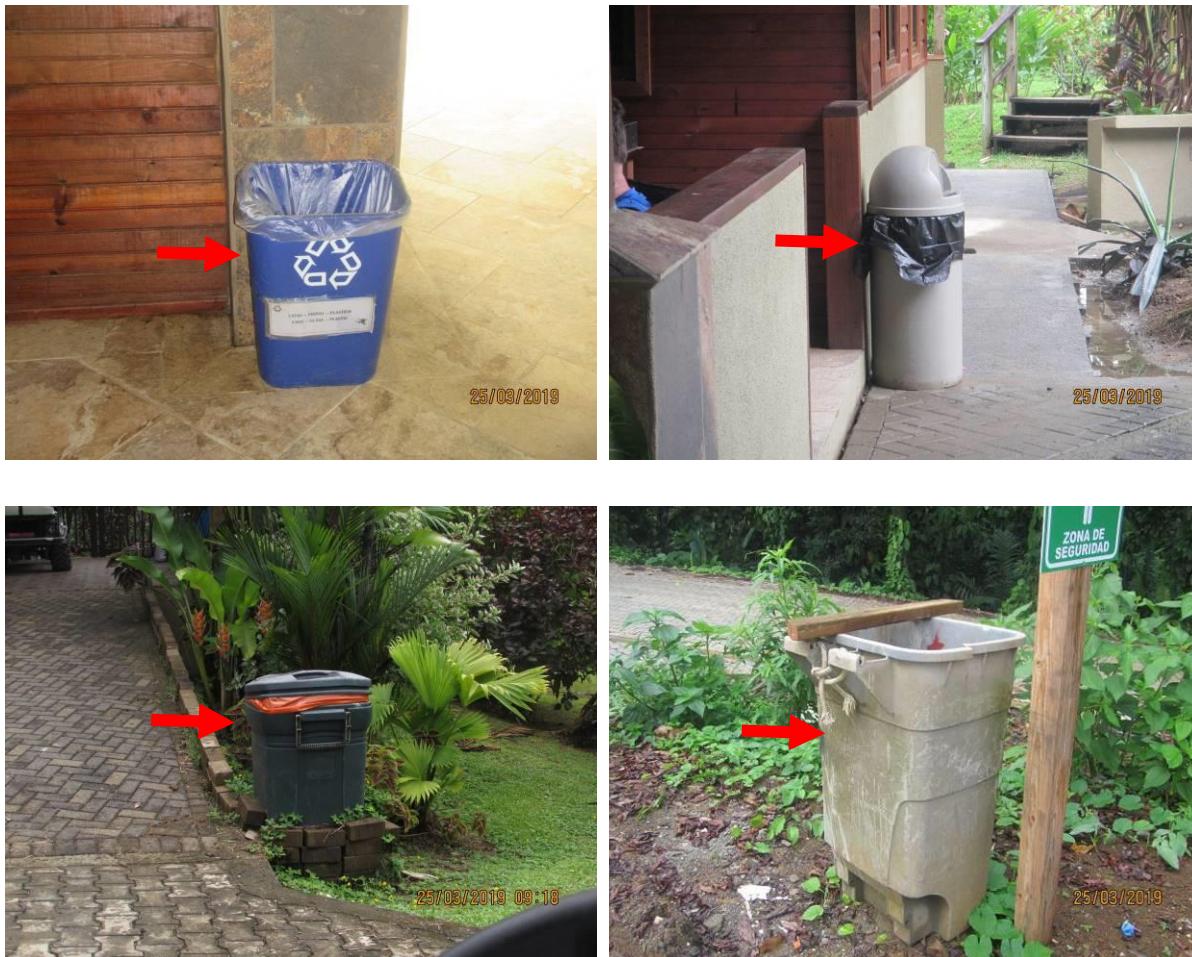
El proyecto cuenta con recipientes con bolsas plásticas, para la disposición de los desechos domésticos, disponibles en las distintas áreas del proyecto.

Imágenes 22 a 25. Vista de los distintos Contenedores de basura, presentes en el proyecto

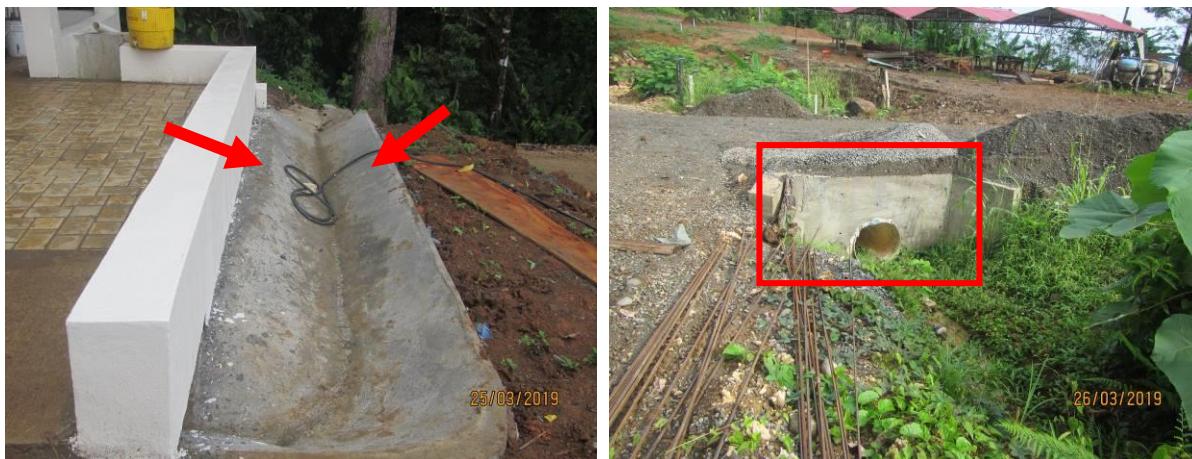
Durante el momento de la inspección se evidenció que, el proyecto cuenta con drenajes en el área de construcción.

Imágenes 26 y 27. Vista de los drenajes en el área de construcción

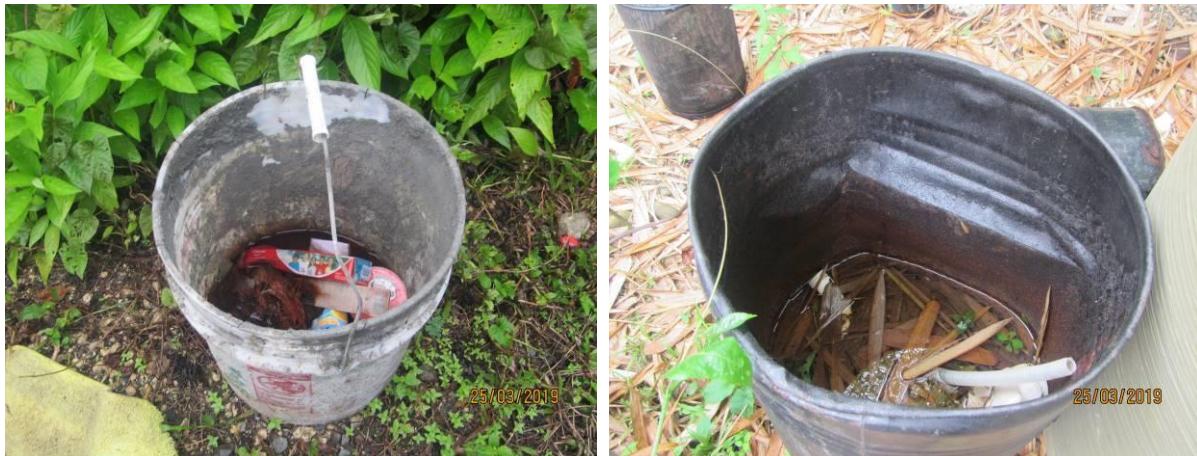
Durante la inspección se evidenciaron dos recipientes con acumulación de agua, y dispuestos a la intemperie.

Imágenes 31 y 32. Vista de recipientes con acumulación de agua, y dispuestos a la intemperie

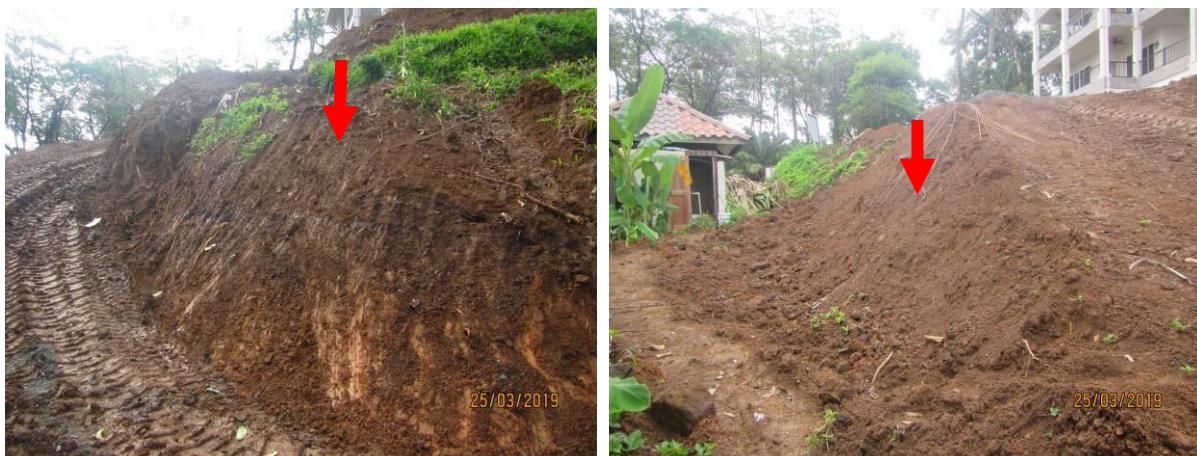
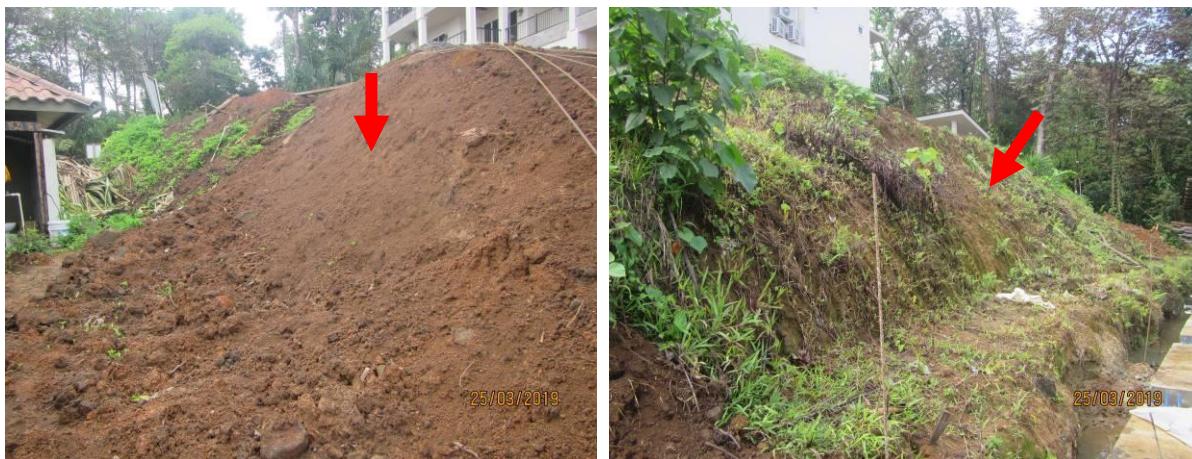
Durante la inspección se observó que, en las áreas en construcción (entre condominios 100 y 200), sitios de grandes cortes, pendientes y bordes de los rellenos no contaban con ningún tipo de barrera para el control de sedimentos.

Imágenes 33 a 36. Vistas de áreas donde no se han colocado barreras de retención de sedimentos

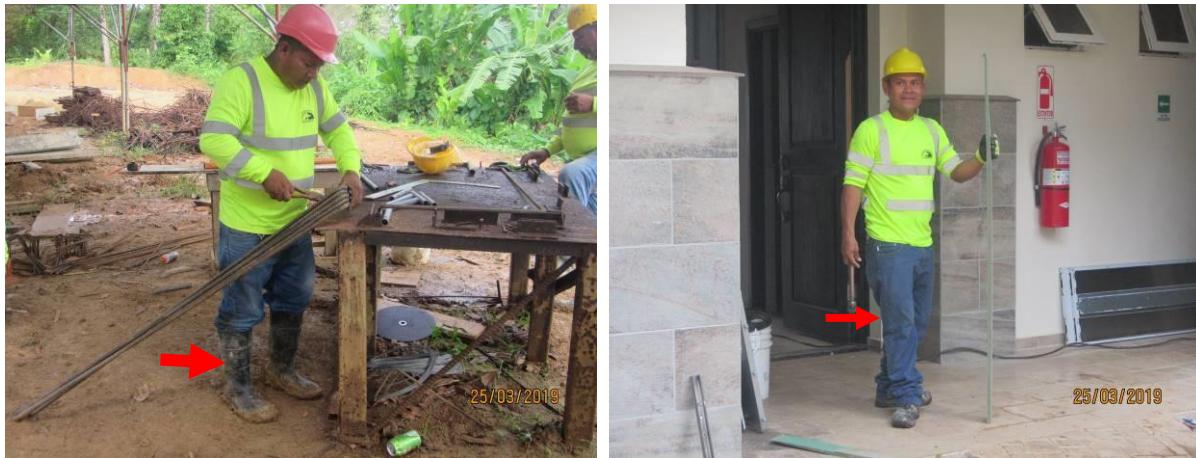
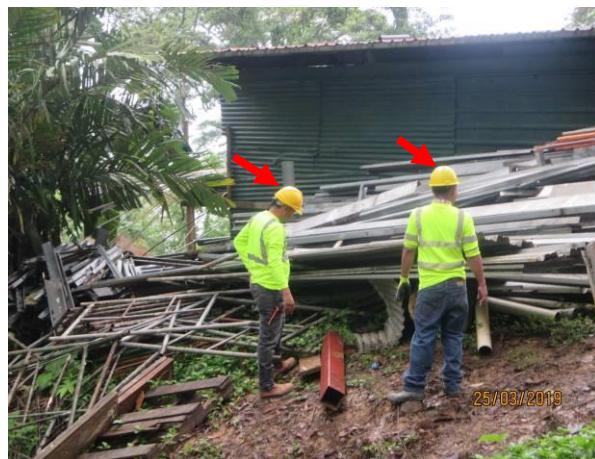
Durante la inspección se comprobó que, los colaboradores utilizan equipo de protección personal tales como: botas, casco y pantalón largo y grueso.

Imágenes 52 a 54. Vista de los distintos colaboradores del proyecto, utilizando diversos equipos de protección personal (botas altas, pantalón largo, indumentaria reflectiva y casco)

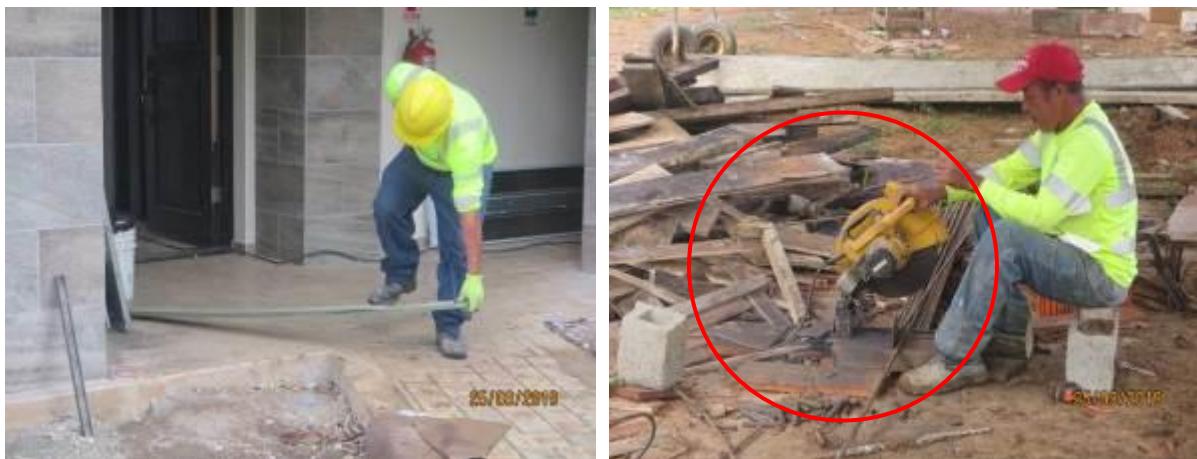
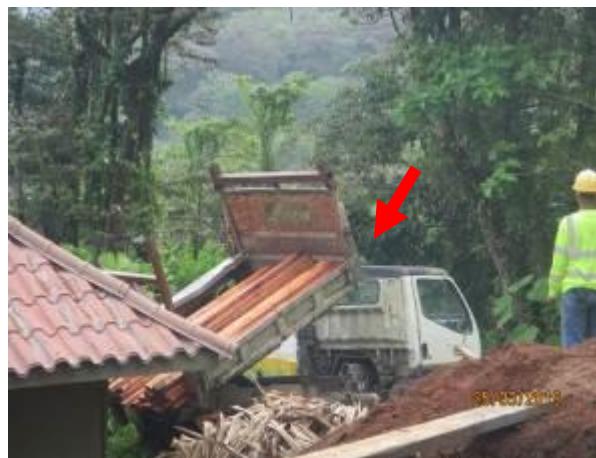
Imagenes 2.1.2. a 2.1.4. Fuentes de ruido identificadas: trabajos de albañilería (uso de martillo y corte de acero) y descarga de material (vigas de madera)
