**INFORME TÉCNICO No. DRPO-SSH-087-2022.**

<b>NOMBRE DEL PROYECTO:</b>	CONJUNTO RESIDENCIAL TUCANES DE FAYETEVILLE, TERCERA ETAPA.
<b>PROMOTOR:</b>	FAYETEVILLE, S.A.
<b>UBICACIÓN:</b>	Corregimiento de Cermeño, distrito de La Capira, provincia de Panamá Oeste.
<b>FECHA DE INSPECCIÓN:</b>	23 de mayo de 2022.
<b>FECHA DE ELABORACIÓN DEL INFORME:</b>	27 de mayo de 2022.
<b>PARTICIPANTES EN LA INSPECCIÓN:</b>	<ul style="list-style-type: none"> <li><b>Mgtr. Miguel A. Ríos D.:</b> Jefe de la Sección de Seguridad Hídrica (MiAMBIENTE – Panamá Oeste).</li> <li><b>Lcda. Zuleila Toribio:</b> Técnica de la Sección de Áreas Protegidas y Biodiversidad (MiAMBIENTE – Panamá Oeste).</li> <li><b>Lcdo. Jean C. Peñaloza:</b> Jefe de la Sección de Evaluación de Impacto Ambiental (MiAMBIENTE – Panamá Oeste).</li> <li><b>Ing. Tomás Núñez:</b> Jefe de Agencia de Capira (MiAMBIENTE – Panamá Oeste).</li> <li><b>Alfredo Jaén:</b> por la promotora.</li> <li><b>Irasnel De La Cruz:</b> por la promotora.</li> </ul>

**SECCIÓN DE EVALUACIÓN DE ESTUDIO DE IMPACTO AMBIENTAL  
INFORME TÉCNICO DE INSPECCIÓN DE CAMPO DE EsIA, CATEGORÍA I  
DRPO-IIo-SEIA-150-2022.**

<b>NOMBRE DEL EsIA:</b>	CONJUNTO RESIDENCIAL TUCANES

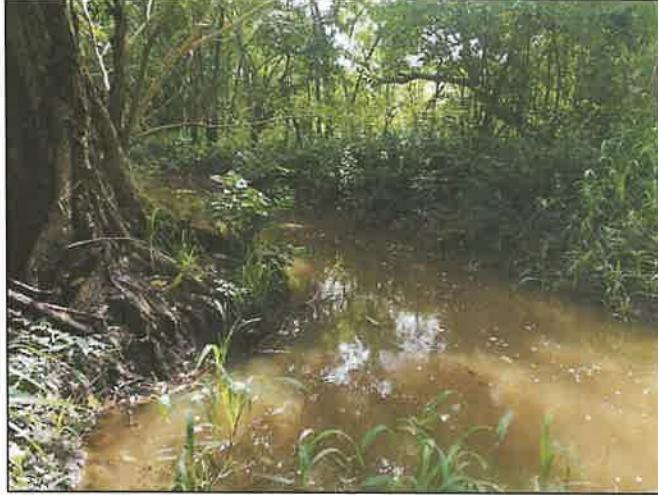
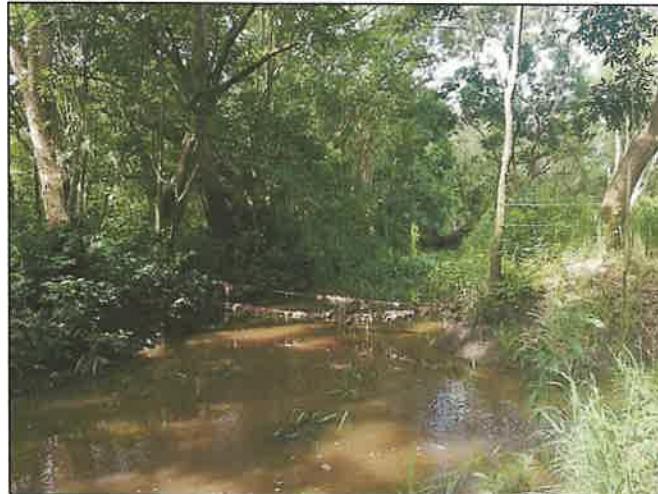
#	Fuente Hídrica	Coordenadas UTM						
1	Quebrada Lagartero	632508 E 966763 N						
<p>Cabe destacar que las fuentes hídricas que existían dentro del polígono no se observaron en campo, debido a que este era un terreno que se utilizaba para la agricultura (siembra de arroz en fangueo) y posiblemente se canalizaron para inundar el terreno y poder producir.</p> <p>El terreno al momento de la inspección se encontraba con mucha agua acumulada (fangoso).</p> <p>De igual forma se observaron canales pluviales que drenan las aguas del terreno a la quebrada Lagartero.</p>		<p>Imagen N° 1.</p>

<p>Imagen N° 2.</p>						
<p><b>Imagen N° 1 y 2.</b> Quebrada Lagartero, colindante al polígono del proyecto. <b>Fuente:</b> Inspección realizada el 23 de mayo de 2022.</p>

- Que se deberá establecer la respectiva área de protección de la quebrada Lagartero, para dar cumplimiento a lo establecido en la Ley 1 de 3 de febrero de 1994 y contribuir con el enriquecimiento de la vegetación existente en la zona contigua al cauce, con la finalidad de protección y conservación del cauce natural.
- Que para la realización de obras en cauce la promotora deberá tramitar los permisos correspondientes en la Sección de Seguridad Hídrica, según lo establecido en la Resolución DM-0431-2021, de 16 de agosto de 2021.
- Que de realizarse alguna perforación de pozo dentro del área del proyecto, la promotora deberá tramitar los permisos de uso de agua correspondientes.
- Que en la etapa de construcción del proyecto se deberá tramitar los permisos temporales de uso de agua para mitigación de polvo y otros usos requeridos.

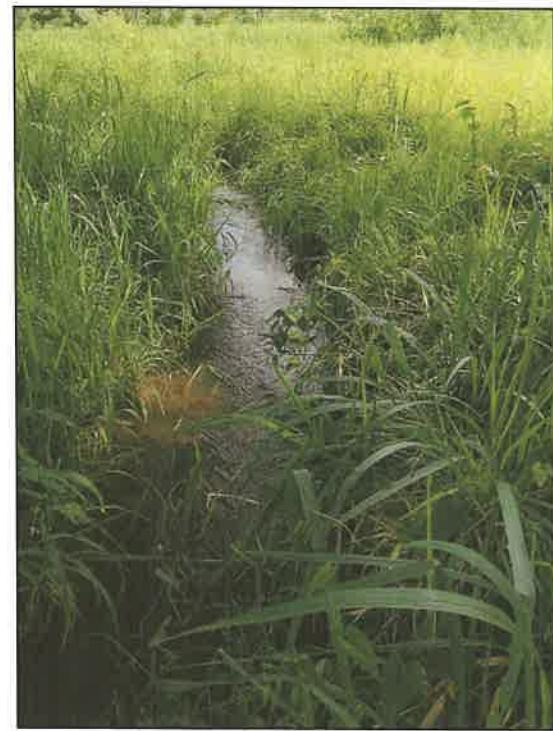
Imagen N° 3.

**Imagen N° 3.** Canales pluviales existentes dentro del polígono del proyecto. **Fuente:** Inspección realizada el 23 de mayo de 2022.

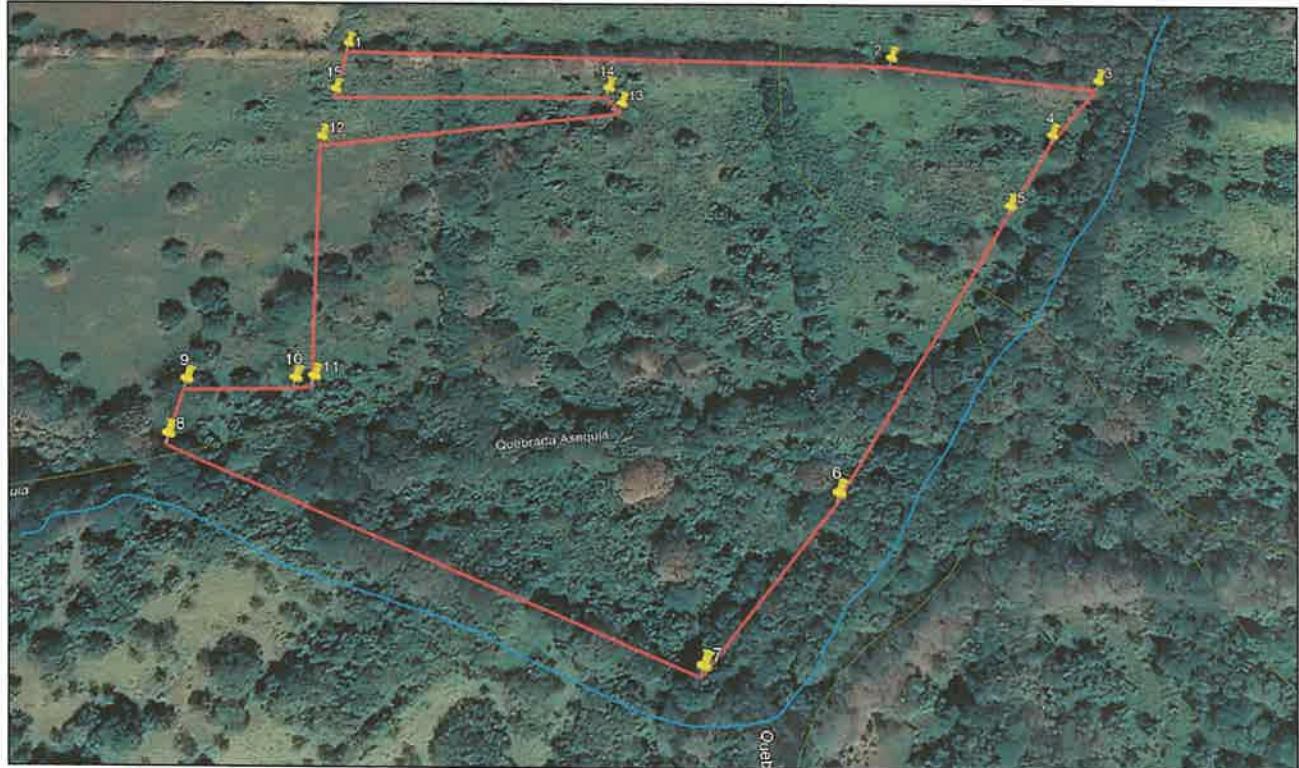
Imagen N°1. Imagen satelital de Google Earth, donde se muestra la fuente hídrica que colinda con el proyecto.

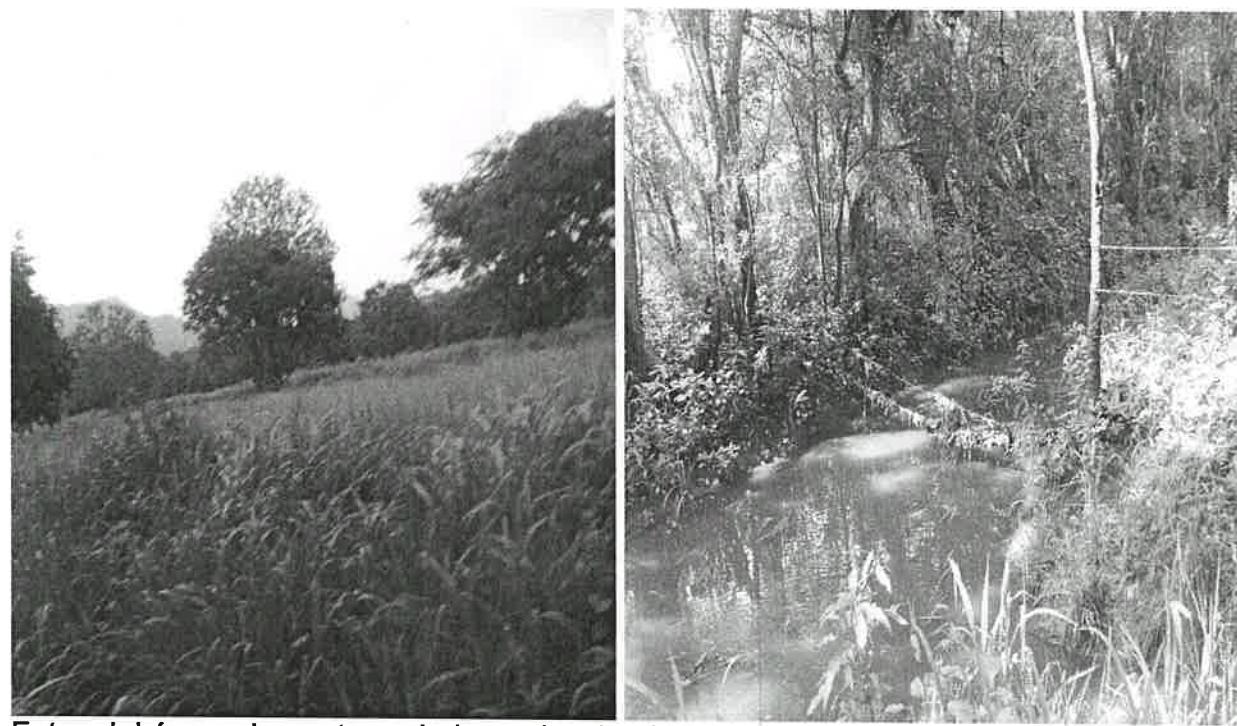
En la parte posterior del proyecto, el mismo colinda con la quebrada Lagartero la cual mantiene la servidumbre un poco desprovista de cobertura boscosa la cual debe de ser enriquecida y mantener la distancia estipulada de acuerdo a la Ley 1 del 3 de febrero de 1994.

Se puede observar que el área donde se desarrollara el proyecto, en época de lluvia es fangosa debido al bajo nivel del terreno.

Fotos del área a impactar y de la quebrada el Lagartero.

- De aprobarse el estudio de impacto ambiental, se deberá exigir al promotor solicitar inspección para el pago de indemnización ecológica (Resolución AG-0235).
- Exigir al promotor Presentar un Plan de Reforestación en la servidumbre de la quebrada el Lagartero y darle seguimiento por cinco años.
- Remitir informe al Departamento de Evaluación.

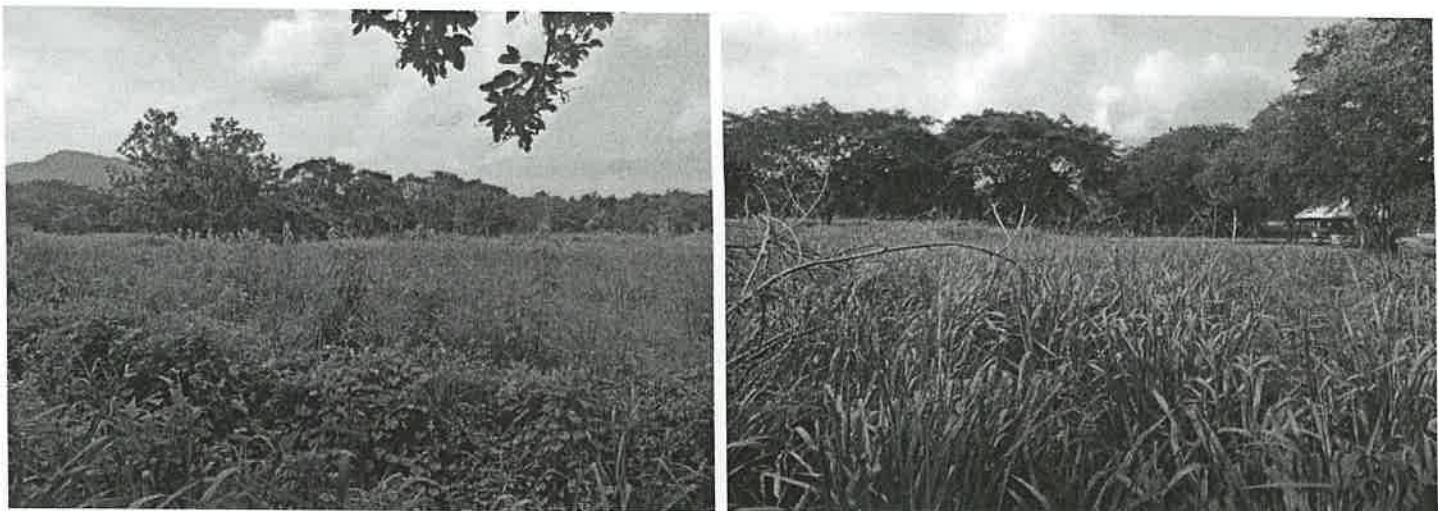
**Imagen 1, 2:** visual general de perspectiva del terreno, observado desde distintos ángulos, atendiendo al recorrido realizado en el mismo, donde se observa la composición física y biológica del área de influencia directa del proyecto, principalmente la vegetación compuesta por gramíneas (pasto mejorado), y árboles dispersos. En cuanto a fauna silvestre, el sitio presenta hábitats, donde las especies características son individuos de la clase Aves principalmente, indicadores de áreas abiertas impactadas por actividades agropecuarias. Fecha: 23-05-2022, Foto tomada por: Jean C. Peñaloza.

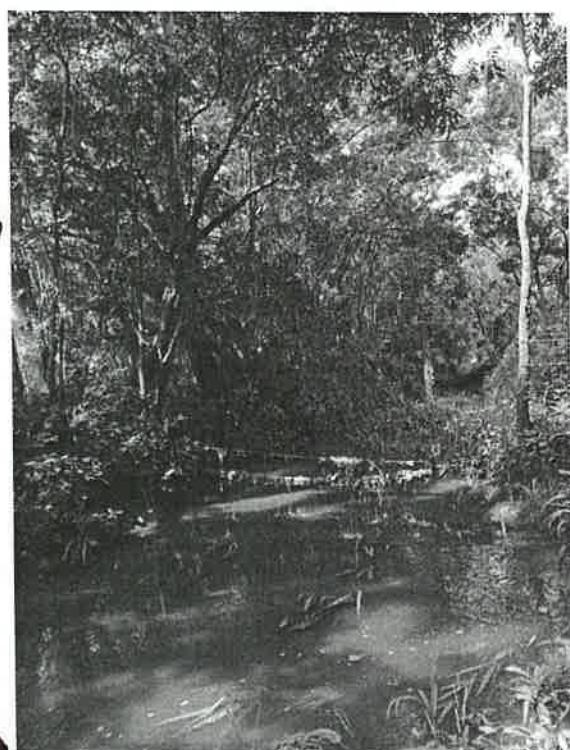
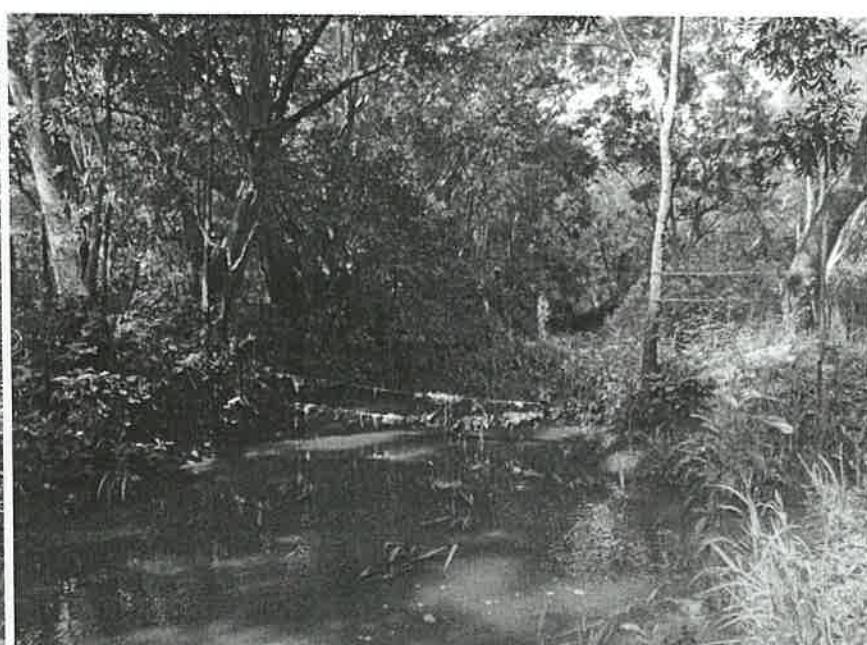
**Imagen 3, 4:** visuales generales de la quebrada Lagartero, ubicada en el extremo “ESTE” del polígono. Fecha: 23-05-2022, Foto tomada por: Jean C. Peñaloza.

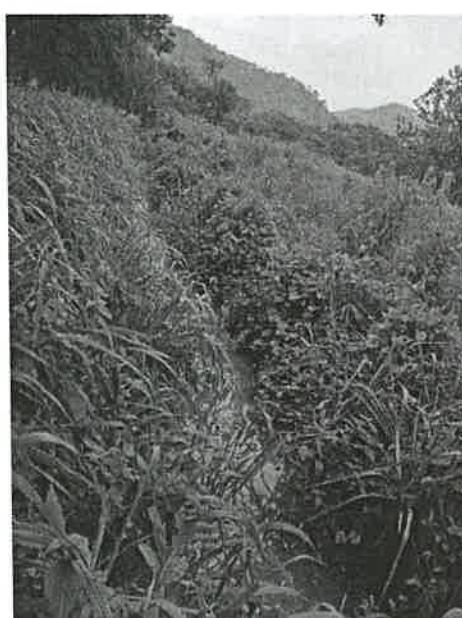
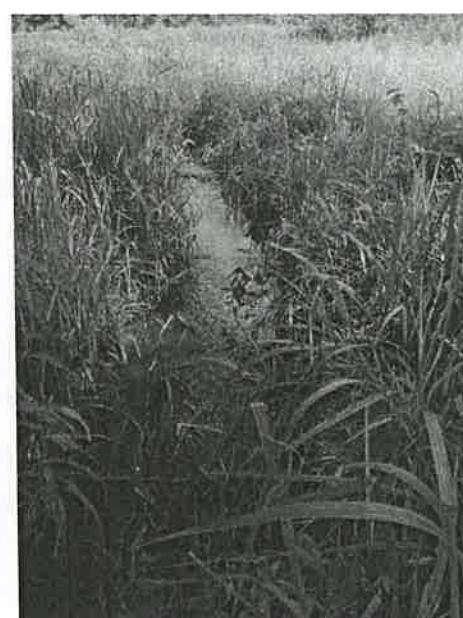
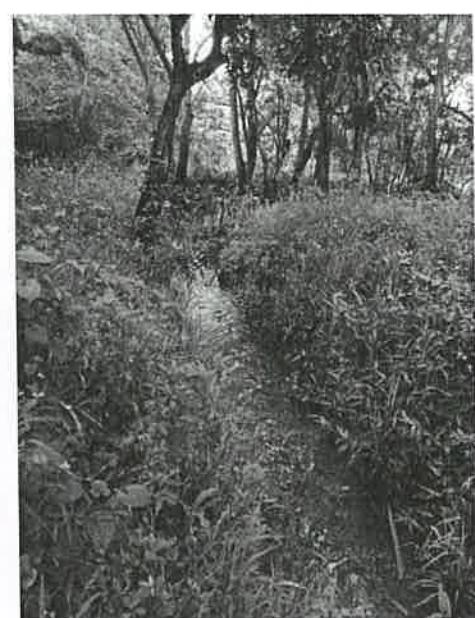
**Imagen 5, 6, 7:** visuales generales de perspectiva desde distintos ángulos, donde se evidencian vestigios de los canales de riego que atraviesan el terreno, utilizados en su momento para las actividades de cultivo de arroz, es importante destacar que estos canales al momento de la inspección, se encontraban anegados, debido a las inclemencias climáticas, acaecidas en los últimos días, causados por la estación lluviosa, y aunados a los frentes fríos que azotan el país. Fecha: 23-05-2022, Foto tomada por: Jean C. Peñaloza.
