**MINISTERIO DE AMBIENTE
DIRECCIÓN REGIONAL DE COCLÉ
SECCIÓN DE EVALUACIÓN DE IMPACTO AMBIENTAL**

INFORME TÉCNICO DE INSPECCIÓN

DRCC-IIo-068-2025

Proyecto:	URBANIZACIÓN EL LIMÓN “ETAPA- 1”	
Promotor:	RESIDENCIAL LA UNIÓN, S.A.	
Rep. Legal:	LUIS ALBERTO DUTARI DE LA ESPRIELLA	
Categoría	I	
Consultores ambientales:	DIGNO ESPINOSA DIOMEDES VARGAS	IAR-037-98 IAR-050-98
Localización del proyecto:	PROVINCIA DE COCLÉ, DISTRITO DE NATÁ, CORREGIMIENTO DE CAPELLANÍA, SECTOR DEL LIMÓN	
Fecha de inspección:	29 de abril de 2025	
Fecha de informe:	29 de abril de 2025	
Participantes:	<ul style="list-style-type: none">Digno Espinosa- Consultor AmbientalKiriam González – Sección de Evaluación de Impacto Ambiental- MiAMBIENTE, Regional de Coclé

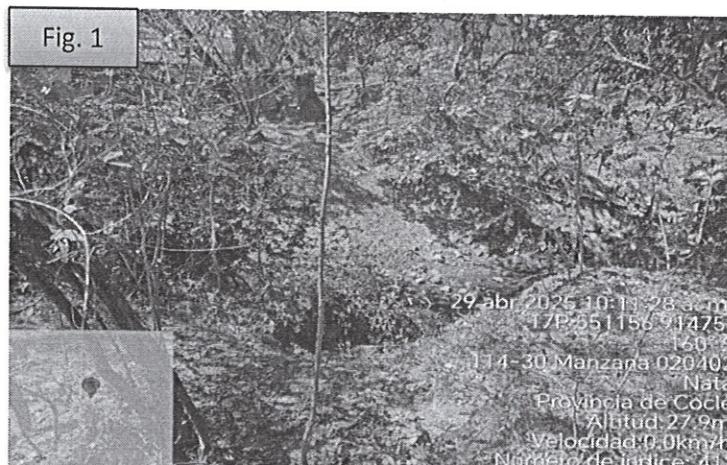
Observación 4: Se observó que el polígono del proyecto colinda con el río Pocrí al igual que un drenaje pluvial (el mismo se ubica cercano al camino de tierra). De lo cual el

Fig. 1: Se muestra la sección del río Pocrí, colindante con el polígono del proyecto.

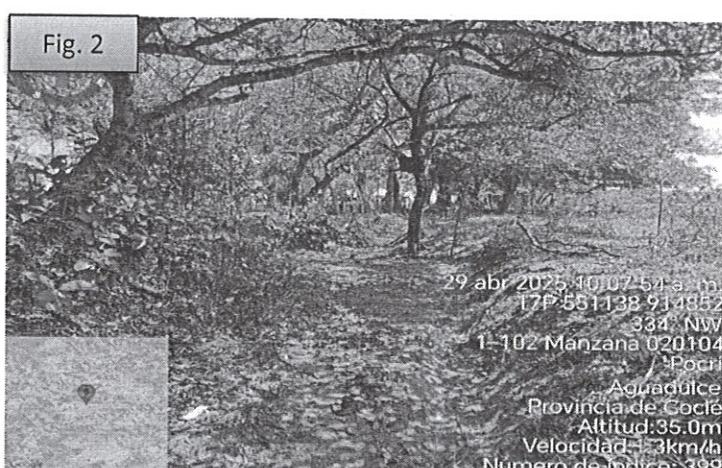
consultor explicó que el área donde se ubica dicho drenaje no forma parte del polígono del proyecto.

Fig. 2: Se muestra el drenaje pluvial, colindante con el polígono del proyecto.

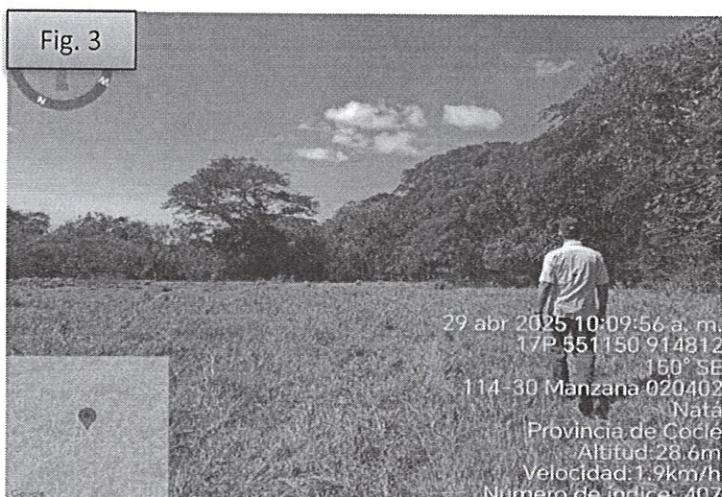
Observación 3: En referencia a la vegetación existente está compuesta en su mayoría por pastos tipo gramínea en conjunto con algunos árboles dispersos dentro del polígono del proyecto. Y en mayor porcentaje árboles dispersos en el bosque de galería de la fuente hídrica y el drenaje pluvial.

Fig. 3: Se muestra el bosque de galería del río Pocrí.

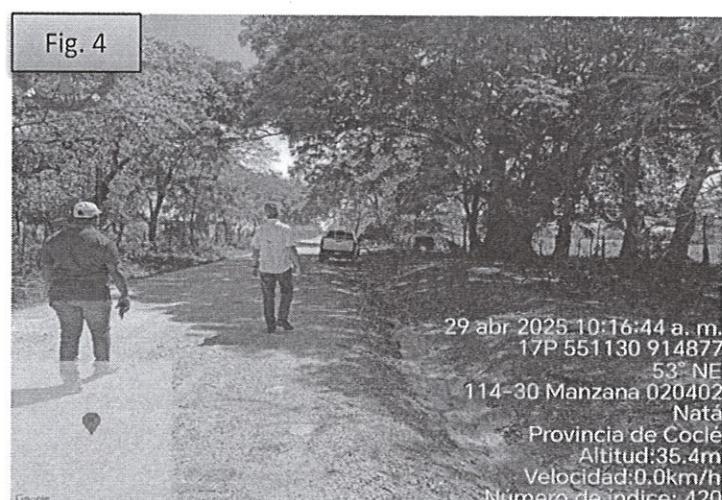
Observación 1: Se observó que, para llegar al área del proyecto, existen dos vías: la primera por un camino de tierra desde la vía principal de Capellanía y la segunda desde Aguadulce, por una carretera de asfalto.

Fig. 4: Se muestra el camino de tierra colindante al polígono del proyecto.

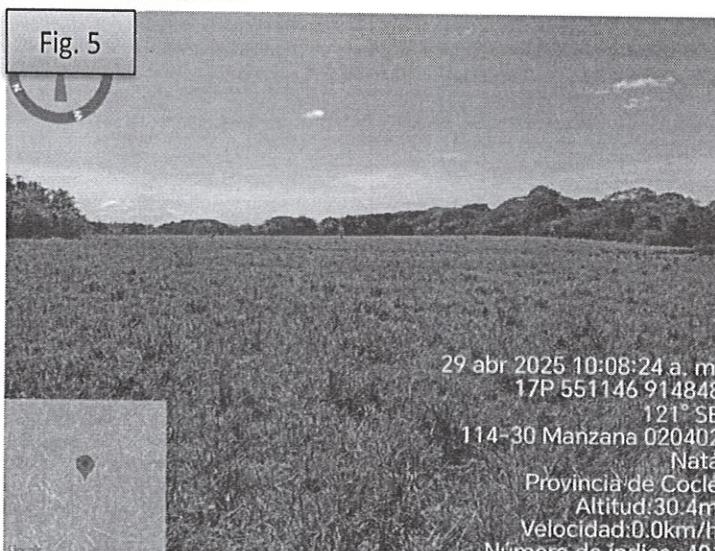
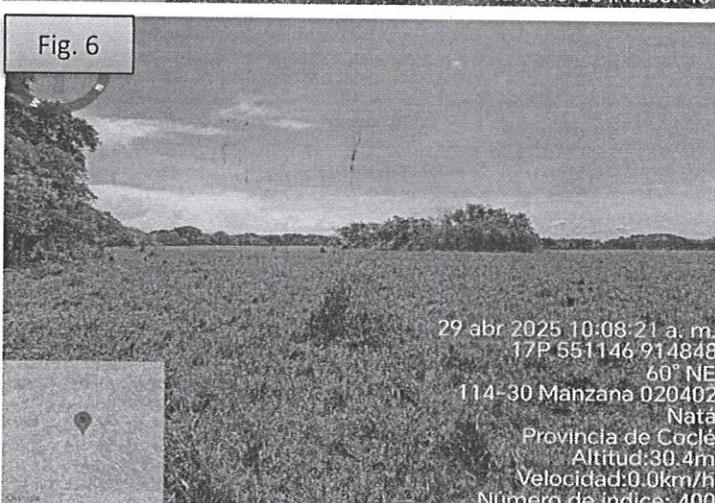
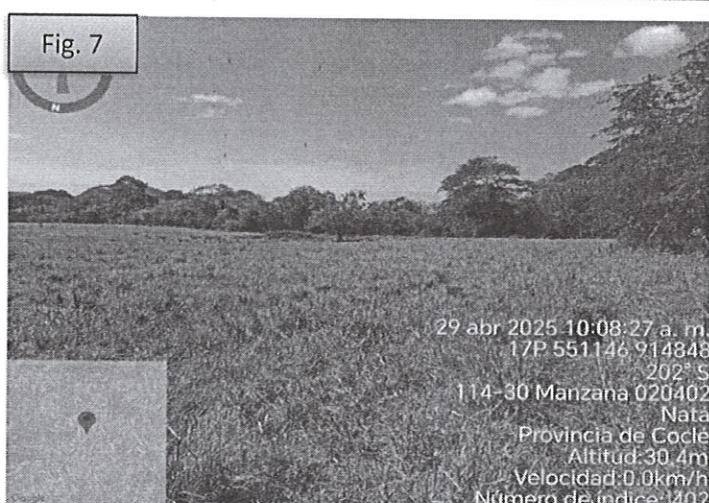
Observación 2: Durante la inspección se observó que el área propuesta para el desarrollo del proyecto tiene una topografía generalmente plana con pequeñas variaciones de elevación. Se consultó si para los trabajos de nivelación y relleno requerirán material de relleno de fuentes externas, de lo cual indicaron que no es necesario, que de acuerdo a los cálculos realizados con los trabajos de corte y relleno interno sería suficiente; por lo que mediante nota aclaratoria se solicitará los perfiles de corte y relleno, con las cantidades correspondientes, justificando que no requieren de material de relleno de fuentes externas.

Fig. 5, 6 y 7: Se observa parte del polígono del proyecto. La topografía del terreno es generalmente plana, con pequeñas variaciones de elevación y la vegetación existente en su mayoría es tipo pasto (gramínea) y algunos árboles dispersos.
