**DIRECCIÓN REGIONAL DE HERRERA
SECCIÓN DE SEGURIDAD HÍDRICA
INFORME TÉCNICO No. DRHE -SSH- 03-2025**

MOTIVO DE INSPECCIÓN	Inspección al proyecto Urbanización Arcadia Real, por solicitud de la sección de Evaluación de Impacto Ambiental, para cumplir con el proceso de evaluación de impacto ambiental.
UBICACIÓN	Corregimientos de Chitré cabecera, distrito de Chitré, provincia de Herrera.
FECHA DE INSPECCIÓN	30 de abril de 2025
FECHA DE ELABORACIÓN	6 de mayo de 2025
PARTICIPANTES	<p>Lic. Marlenis Marín-Sección de Seguridad Hídrica</p> <p>Ing. Francisco Cortés- Evaluación Ambiental</p> <p>Lic. Jaime Saavedra-Sección Forestal</p> <p>Ing. Eliécer Osorio-consultor</p> <p>Ing. Enrique Recuero-consultor</p> <p>Ing. Joel Burgos-consultor</p>

Verificar el área donde se desarrollará el proyecto urbanístico Urbanización Arcadia Real, cuyo promotor es la sociedad **D&R GROUP, INC.**, tomando como referencia el Estudio de Impacto Ambiental presentado, específicamente corroborando los puntos: 5.6 - 5.6.1- 5.6.2.3, que trata de la hidrología.

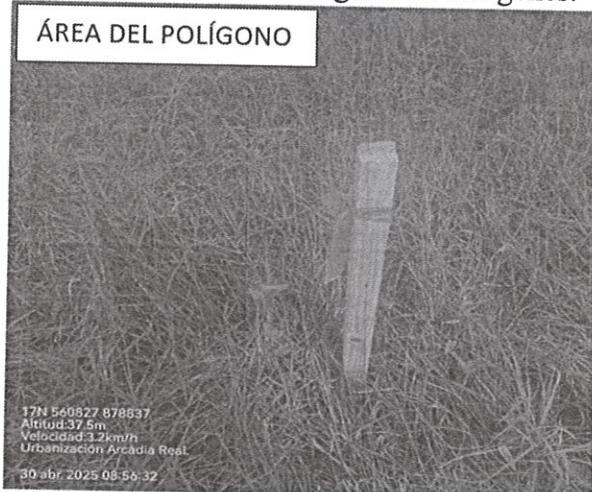
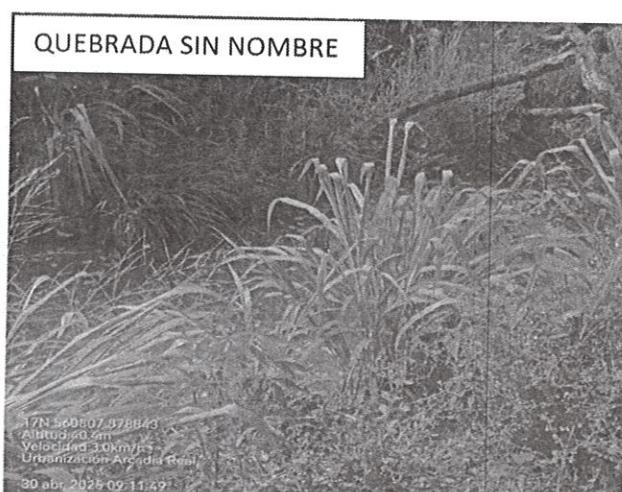
Hallazgo No. 1: Al llegar al lugar se visualizó que el cauce de la quebrada sin nombre no está dentro del polígono del proyecto, pero la finca donde está el polígono sí colinda con la quebrada sin nombre. Tal como se muestra en las siguientes imágenes.

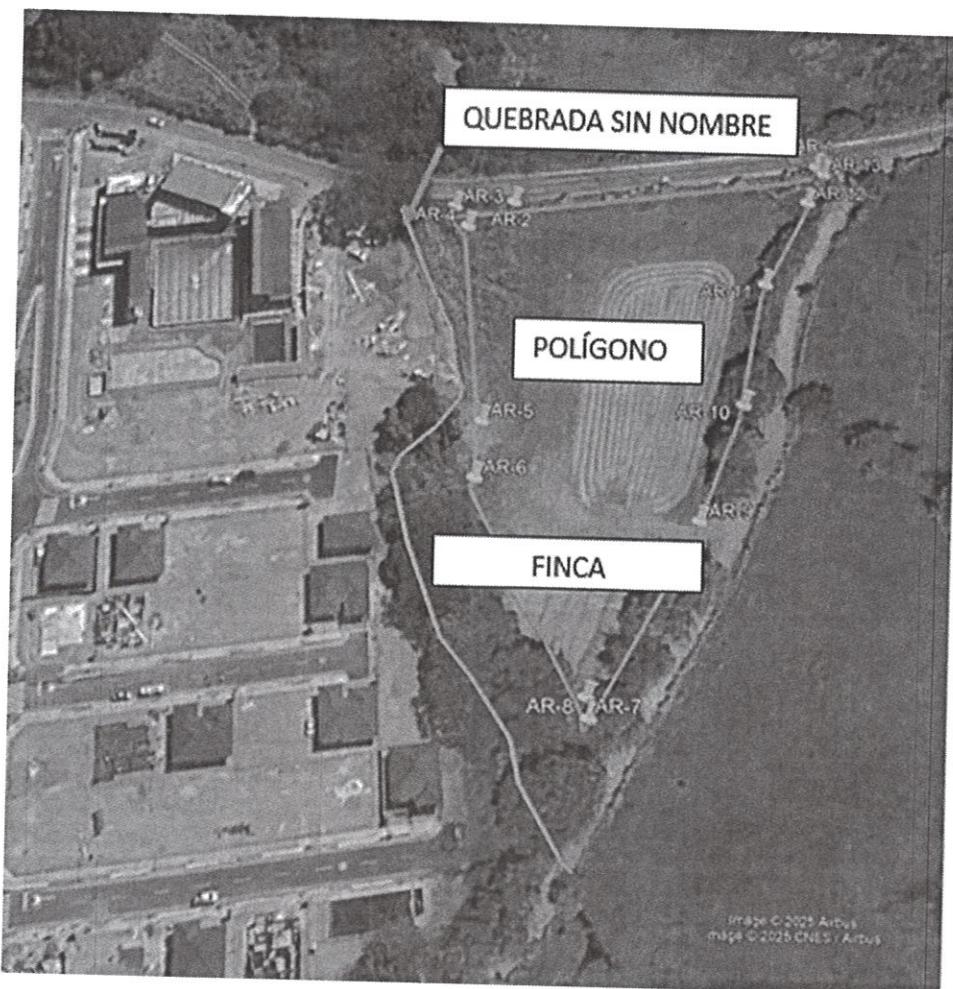
Después de haber realizado la gira de reconocimiento y haber leído lo plasmado en el Estudio de Impacto Ambiental puntos: 5.6 - 5.6.1- 5.6.2.3, que trata de la hidrología y observando las imágenes geoespaciales, se aprecia que la redacción en estos puntos está confusa, no encaja con lo que se aprecia en campo y en las imágenes satelitales. La finca sí colinda con la quebrada sin nombre y el polígono sí se aleja de la fuente, tal como se muestra en la siguiente imagen.

Existe una quebrada sin nombre que colinda con la finca donde se encuentra marcado el polígono establecido para desarrollar el proyecto urbanístico Urbanización Arcadia Real, el cual se aleja de la misma. La redacción de los puntos plasmados en el Estudio de Impacto Ambiental: 5.6 - 5.6.1- 5.6.2.3, que trata de la hidrología están confusos.

Mejorar la redacción del Estudio de Impacto Ambiental en los puntos 5.6 - 5.6.1- 5.6.2.3, que trata de la hidrología y mejorar el plano presentado, marcando las distancias en que se aleja el relleno de la fuente hídrica.
