DIRECCIÓN REGIONAL DE HERRERA**SECCIÓN DE EVALUACIÓN DE IMPACTO AMBIENTAL**
INFORME TÉCNICO DE INSPECCIÓN No. 08-2025**I. DATOS GENERALES**

Proyecto:	COMERCIAL		Categoría:	I
Promotor:	MINYONG LI			
Representante Legal:	NO APLICA			
Localización del Proyecto:	CORREGIMIENTO DE PARITA CABECERA, DISTRITO DE PARITA, PROVINCIA DE HERRERA			
Expediente No.:	DRHE-I-F-06-2025			
Fecha de inspección:	30 de abril de 2025			
Fecha del Informe:	8 de mayo de 2025			
Participantes:	Nombre	Cargo	Institución/Sociedad/Empresa	
	Aritzel Fernández	Evaluadora de Impacto Ambiental	MiAmbiente – Dirección Regional de Herrera-SEIA	
	Jaime Saavedra	Técnico Forestal	MiAmbiente-Dirección Regional de Herrera-Sección Forestal	
	Madelaym Muñoz	Técnica de Seguridad Hídrica	MiAmbiente – Dirección Regional de Herrera-Sección de Seguridad Hídrica	
	Odenis Vergara	Consultora Ambiental	Persona Natural	
	Ricardo Rodríguez	Arquitecto del proyecto	-

Informe Técnico de Inspección en Campo del proyecto: **COMERCIAL**

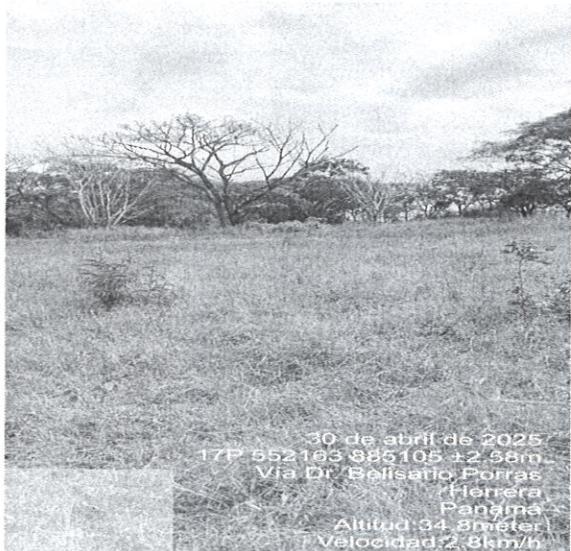
<p>Foto 1. Se puede observar el terreno en donde se pretende llevar a cabo el proyecto COMERCIAL.</p>

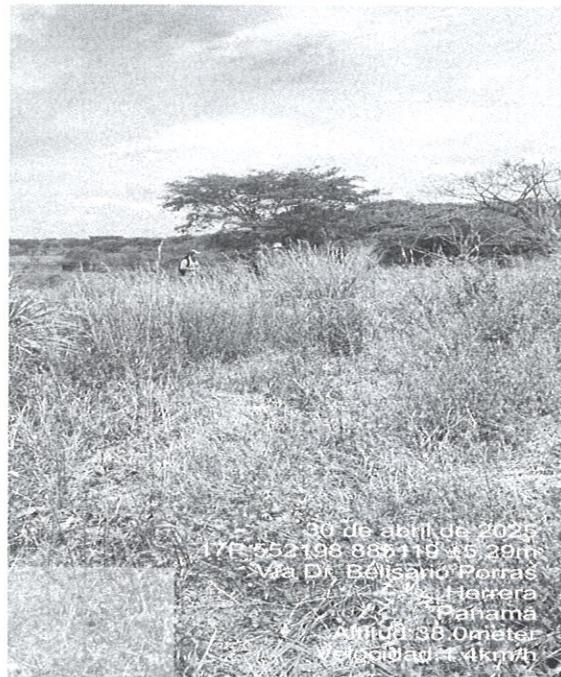
Foto 2. En el área está provista de gramíneas y árboles en cercas perimetrales.

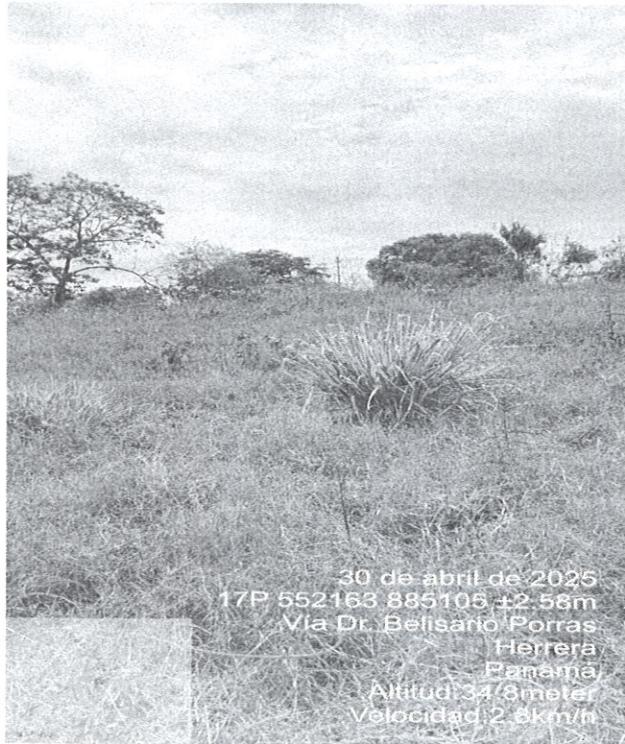
- Se pudo observar que el terreno donde se pretende desarrollar el proyecto posee una topografía ondulada.
- En cuanto a la Hidrología cercano al sitio donde se pretende desarrollar el proyecto existe una quebrada.
- El inmueble colinda con la avenida Dr. Belisario Porras (carretera Nacional), y también con fincas dedicadas a la actividad agropecuaria.
- En referencia a la calidad del aire se observó que la principal fuente de emisiones a la atmósfera (gases de combustión) es la que se genera producto del tránsito de vehículos que circulan por la avenida Dr. Belisario Porras.
- El ruido ambiental, es el que se genera principalmente del tránsito de vehículos en la Avenida Dr.Belisario Porras.
- No se percibieron olores desagradables al momento de la inspección.

Foto 3. El área posee una topografía ondulada.

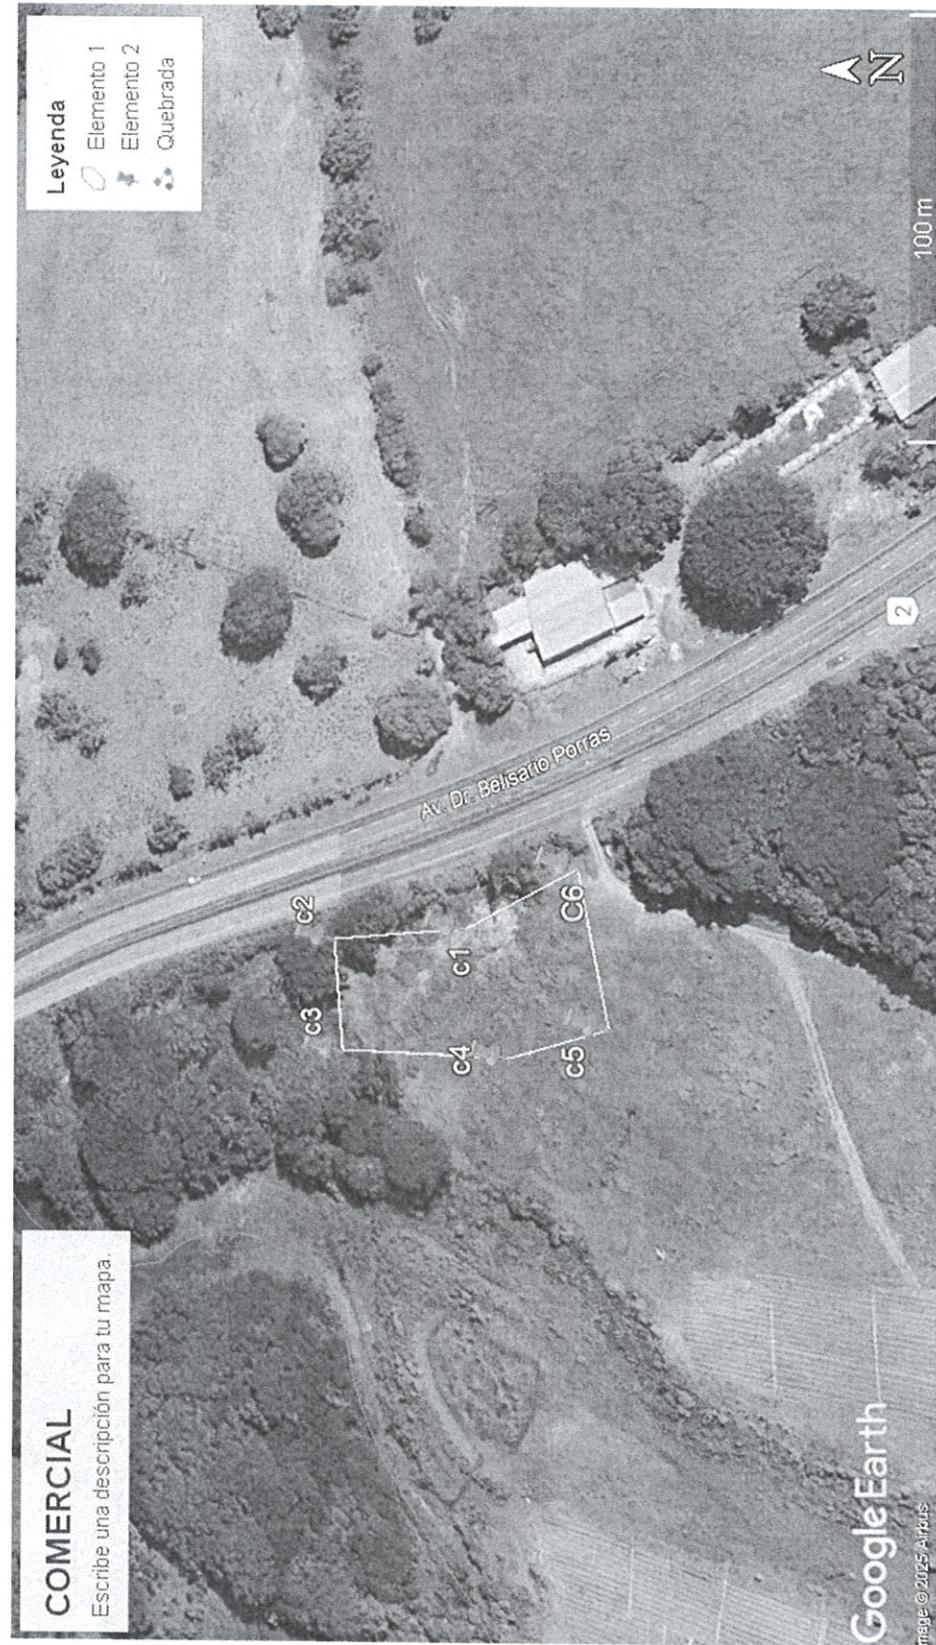
IMAGEN DE INSPECCIÓN REALIZADA AL ÁREA PROPUESTA (Google Earth)

- Al realizar la inspección la consultora Odenis Vergara y el Arq. Ricardo Rodríguez, se percataron que las Coordenadas UTM se encuentran erradas, ya que el proyecto no contempla áreas cercanas a la quebrada y no se afectaría el bosque de galería de la fuente hídrica. Por lo cual la línea base y la descripción de los componentes físicos y biológicos no coinciden con lo presentado en el Estudio de Impacto Ambiental.
