SECCIÓN DE EVALUACIÓN DE ESTUDIO DE IMPACTO AMBIENTAL  
INFORME TÉCNICO DE INSPECCIÓN DE CAMPO DE EsIA, CATEGORÍA I  
DRPO-SEIA-IIO-039-2025

NOMBRE DEL ESIA:	"DEPÓSITO DE MATERIALES DE ARRAIJÁN"
NOMBRE DEL PROMOTOR:	DAMARIS RODRÍGUEZ COLLADO DE REYES
REPRESENTANTE LEGAL:	DAMARIS RODRÍGUEZ COLLADO DE REYES
ACTIVIDAD ECONÓMICA PROYECTADA:	CONSTRUCCIÓN
CONSULTORES Y No. DE REGISTRO:	ITS HOLDING SERVICES, S.A. IRC-006-2014
UBICACIÓN DEL PROYECTO:	VÍA HACIA ESCUELA GUILLERMO ANDREVE, SECTOR LOMA DEL RÍO, A MANO IZQUIERDA FINAL, CORREGIMIENTO DE ARRAIJÁN, DISTRITO DE ARRAIJÁN, PROVINCIA DE PANAMÁ OESTE.
PARTICIPANTES:	Por MiAMBIENTE: - Hilario Rodriguez / Técnico de la SEIA - Krissel Sandoval / Técnico de la SSH - Irene Panay / Técnica de SEFOR Por el Proyecto: - Mireya Rodríguez / Consultora - Damaris Rodríguez / promotora
FECHA DE INSPECCIÓN:	04 DE Febrero DE 2025
FECHA DE ELABORACIÓN:	05 DE Febrero DE 2025

INFORME TÉCNICO N° 050 -2025  
Informe Técnico de Inspección

INFORME TÉCNICO No. DRPO-SSH-011-2025

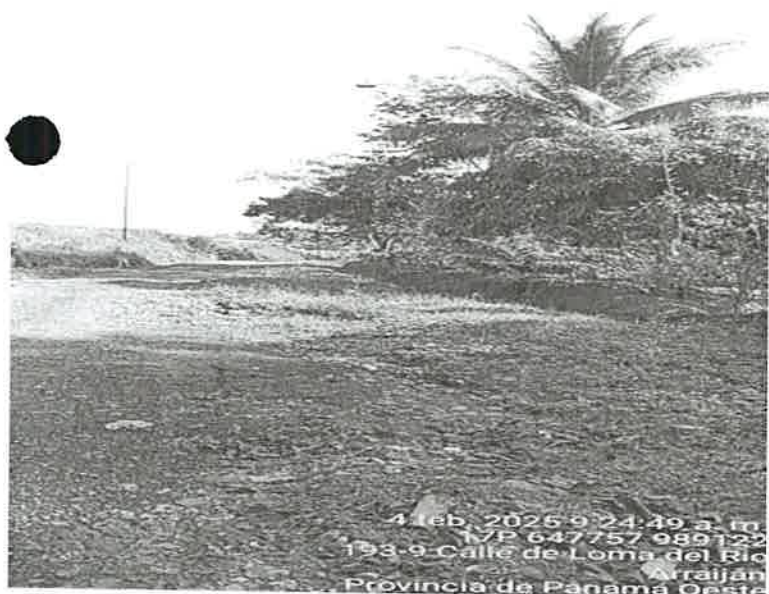
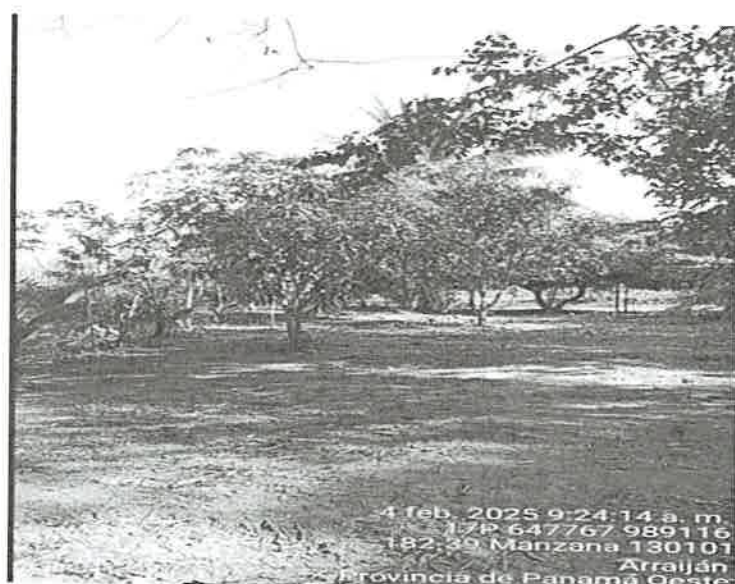
Imagen 1,2 Vista frontal del polígono en proceso de evaluación

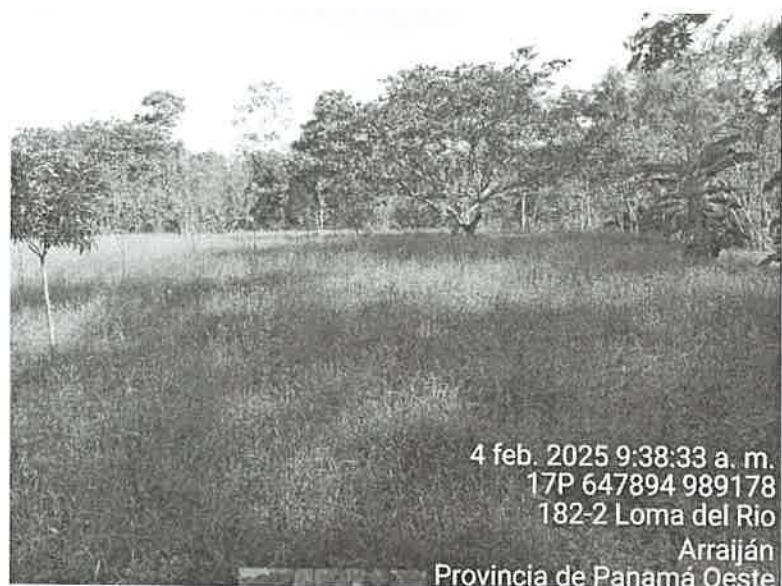
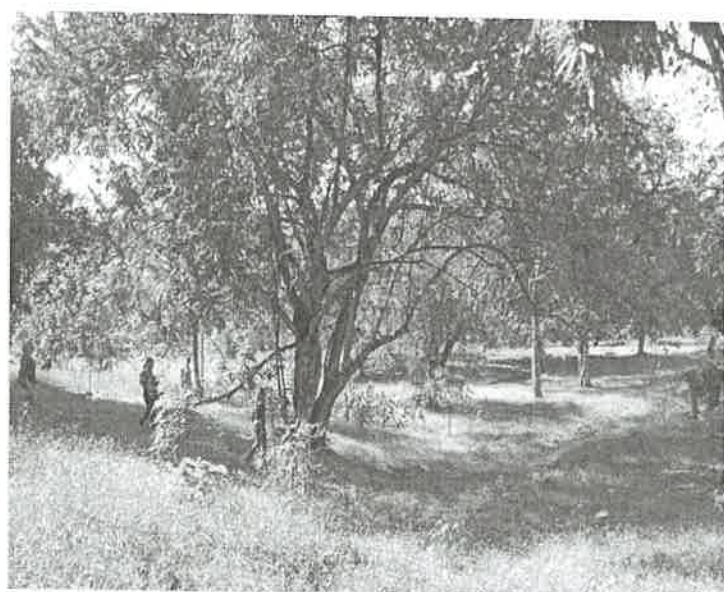
- **Vegetación**, el polígono se encuentra impactado, con vegetación tipo gramíneas, plantas ornamentales, árboles frutales, con algunos cultivos de plátano, caña, hojas de bijao, etc, en su parte posterior, colindante con la servidumbre de la fuente hídrica se mantiene la servidumbre del bosque de protección.

Imagen 3,4 Parte del terreno, con vegetación de gramíneas, árboles frutales etc.

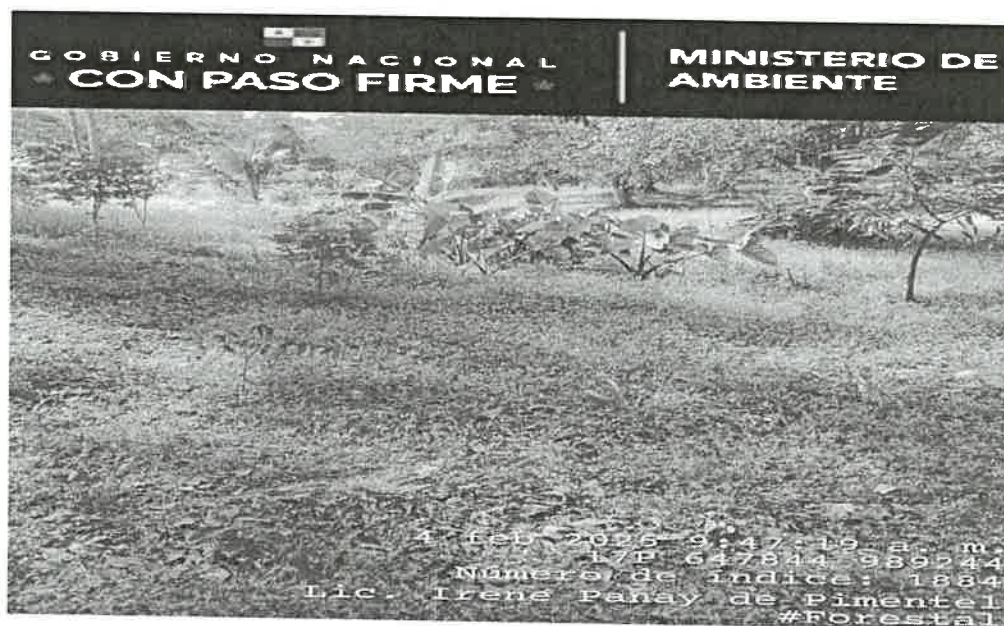
Se evidencio que la vegetación que predomina es de gramínea, con árboles de diferentes especies tales como: Mango, Jagua, Mala sombra, Nance etc. Las cuales fueron identificadas en campo.

Imagen No. 1 árboles dispersos.  
Fuente: Inspección realizada el 04 de febrero de 2025.

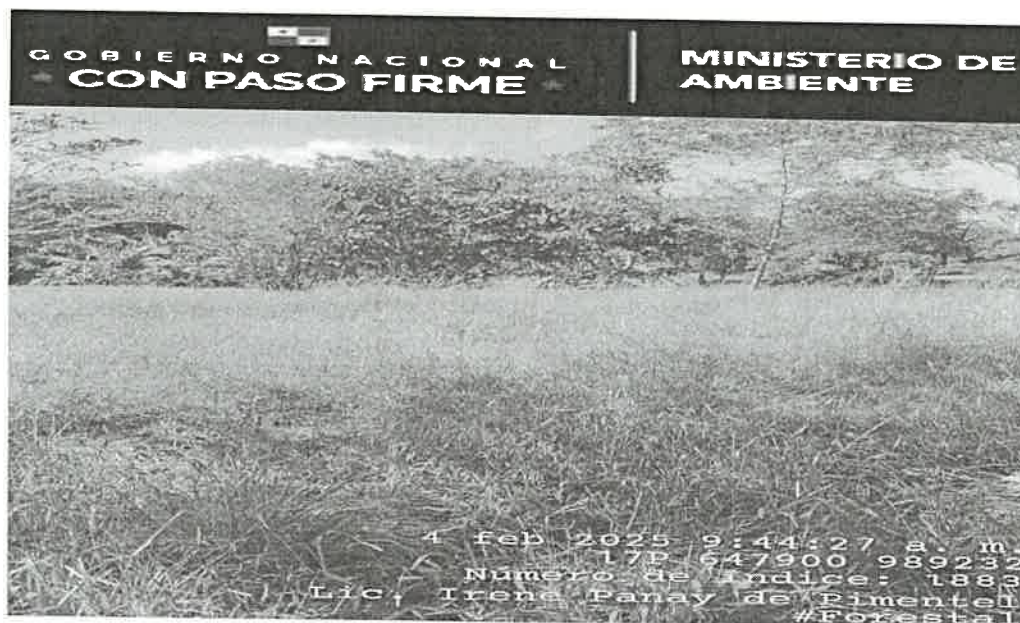
Imagen No.2 vista general del proyecto.  
Fuente: Inspección realizada el 04 de febrero de 2025.

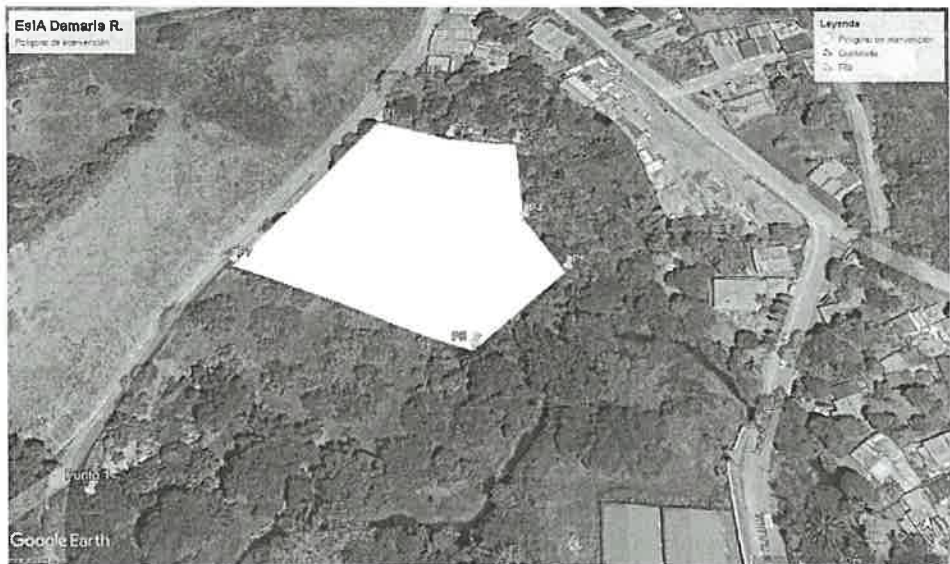
INFORMACIÓN DE LA INSPECCIÓN		
PROYECTO	DEPÓSITOS DE MATERIALES ARRAIJÁN- CAT I	
Hallazgo Nº1 DE OBSERVACIÓN	Fecha:	4 de febrero de 2025
Descripción del Hallazgo:  El proyecto se encuentra dentro de la cuenca hidrográfica del río Caimito (140).  El polígono del proyecto colinda con la fuente hídrica río Cáceres.	Evidencia fotografica:

Imagen 1. Polígono de intervención, Google earth.
