SECCIÓN DE EVALUACIÓN DE ESTUDIO DE IMPACTO AMBIENTAL
INFORME TÉCNICO DE INSPECCIÓN DE CAMPO DE EsIA, CATEGORÍA I3F
25

DRPO-SEIA-II0-198-2022.

| NOMBRE DEL EsIA: | LIVE WELL CAPIRA | |
| UBICACIÓN DEL PROYECTO: | SANTA ROSA, CORREGIMIENTO DE CAPIRA, DISTRITO DE CAPIRA, PROVINCIA DE PANAMÁ OESTE. | |

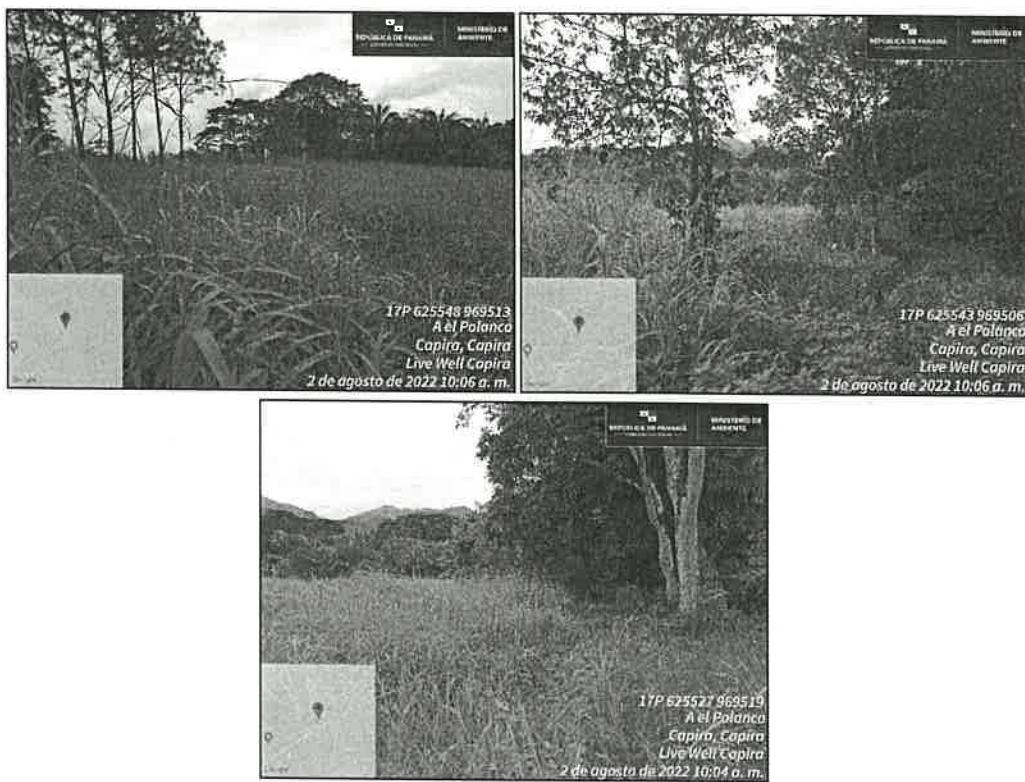
- **TOPOGRAFÍA:** el área donde se pretende desarrollar el proyecto es plana.
- **VEGETACIÓN:** la vegetación observada durante la inspección, corresponde vegetación tipo gramínea con algunos árboles dispersos.

Imagen 1, 2 y 3, muestra la vegetación en el área donde se desarrollará el proyecto. *Fuente: Inspección realizada el día 02 de agosto de 2022.*

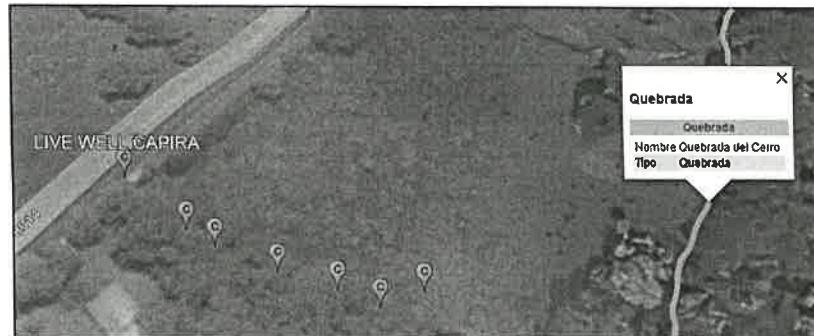
- **FAUNA:** durante el recorrido se pudo escuchar la presencia de avifauna en el sitio.
- **RECURSOS HÍDRICOS:** Según el Informe Técnico No. DRPO-SSH-114-2022 de la Sección de Seguridad Hídrica, se menciona que “*el sitio a desarrollar no tiene fuentes hídricas a impactar directamente. Existe cerca del área una fuente hídrica, conocida como Quebrada del Cerro*”, (ver foja 22 a 24 del expediente administrativo correspondiente).

Imagen 4, muestra que dentro del polígono del proyecto no hay fuente hídrica. *Fuente: Google Earth.*

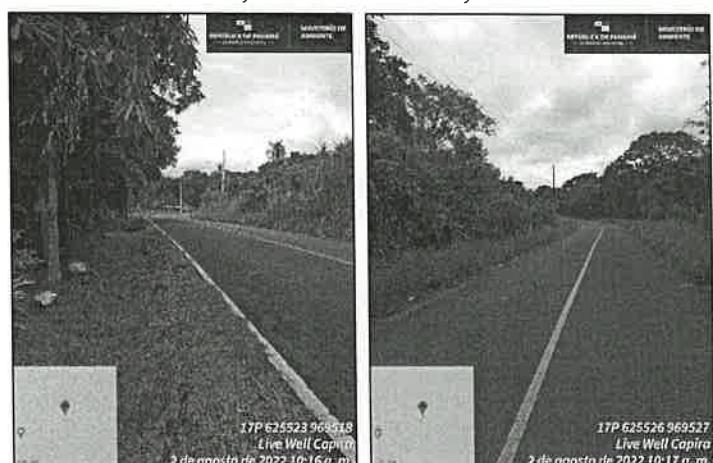
- **SERVICIOS PÚBLICOS EXISTENTES:** el área donde se desarrollará el proyecto cuenta con servicio de luz eléctrica, calles de asfalto, buses de ruta interna.

Imagen 5, muestra algunos de los servicios públicos que hay en el área. *Fuente: Inspección realizada el día 02 de agosto de 2022.*

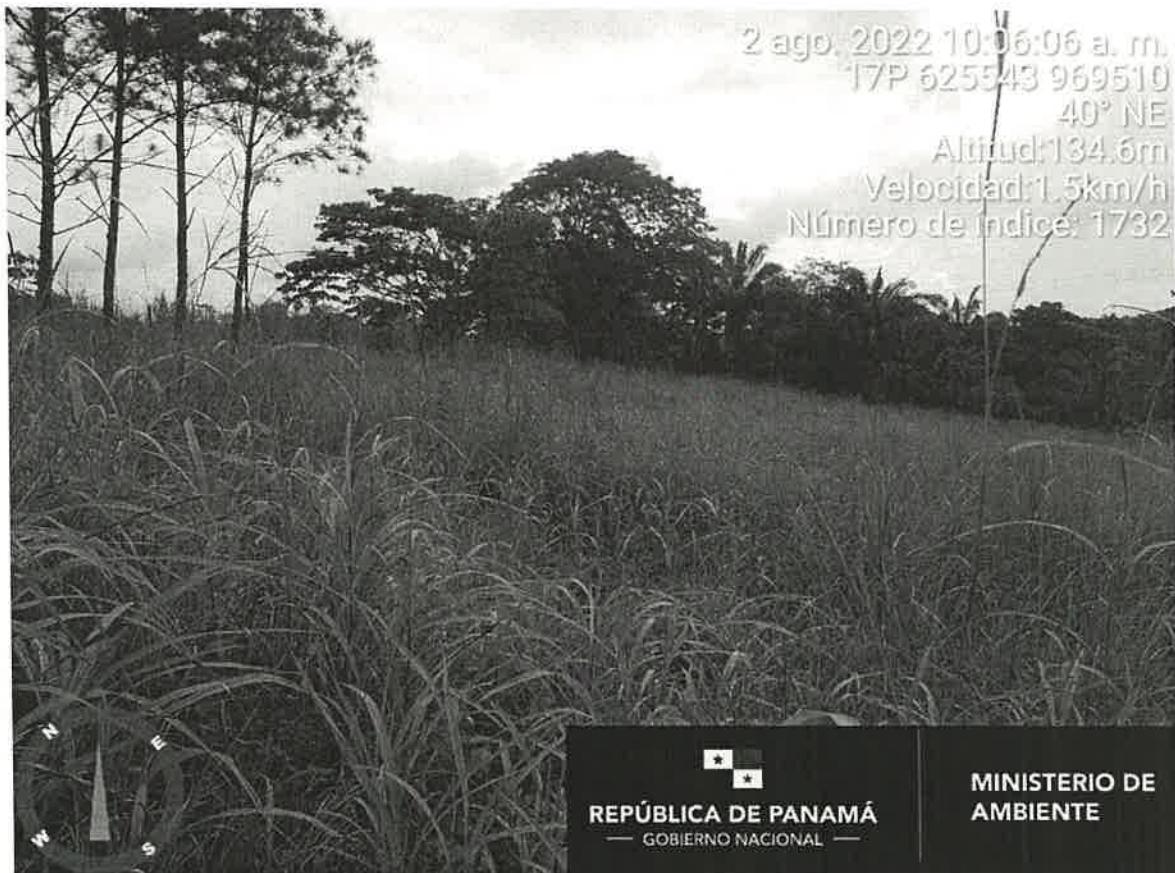
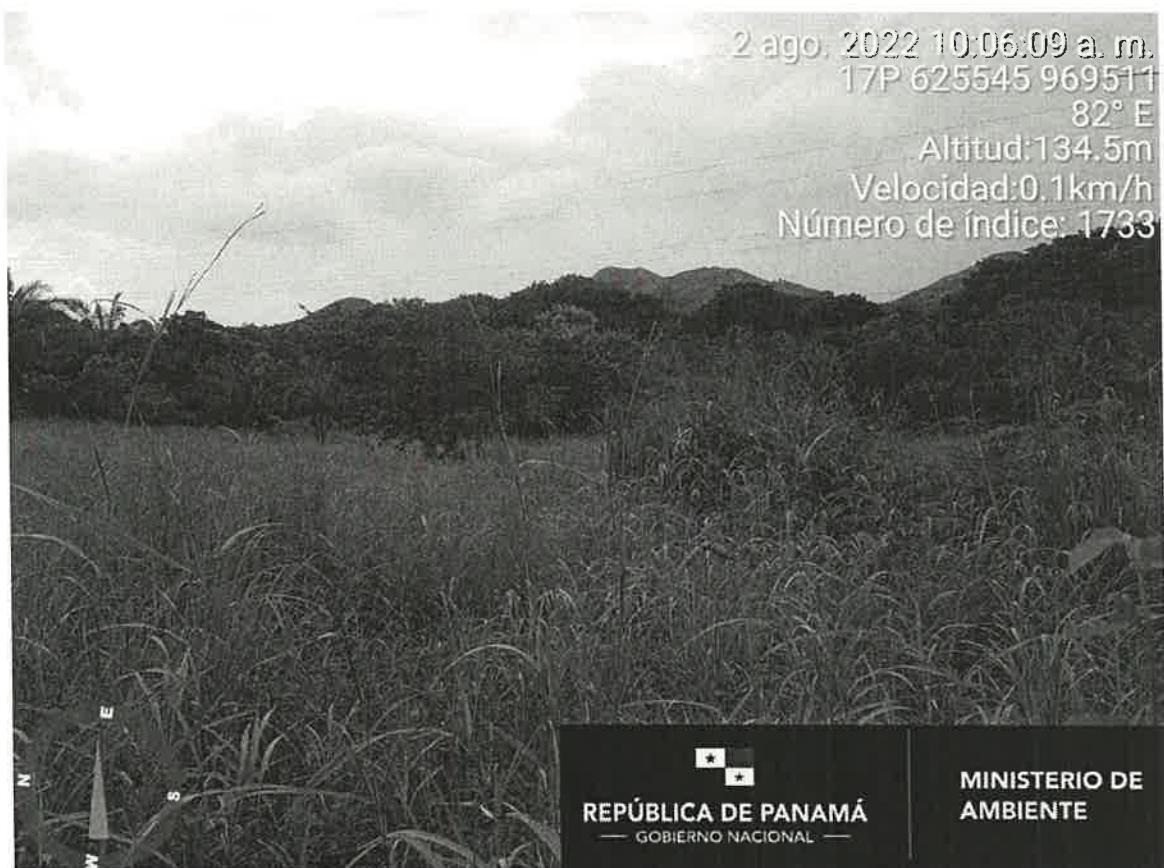
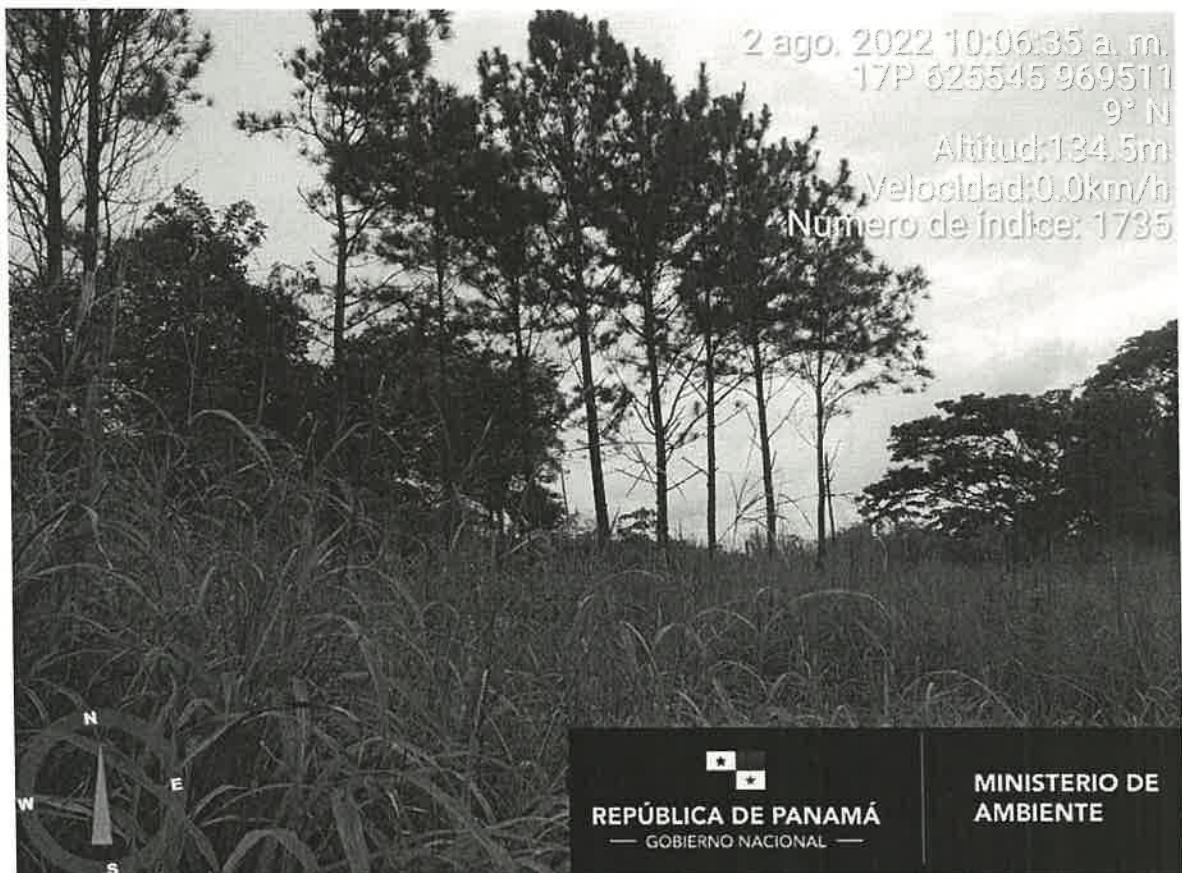
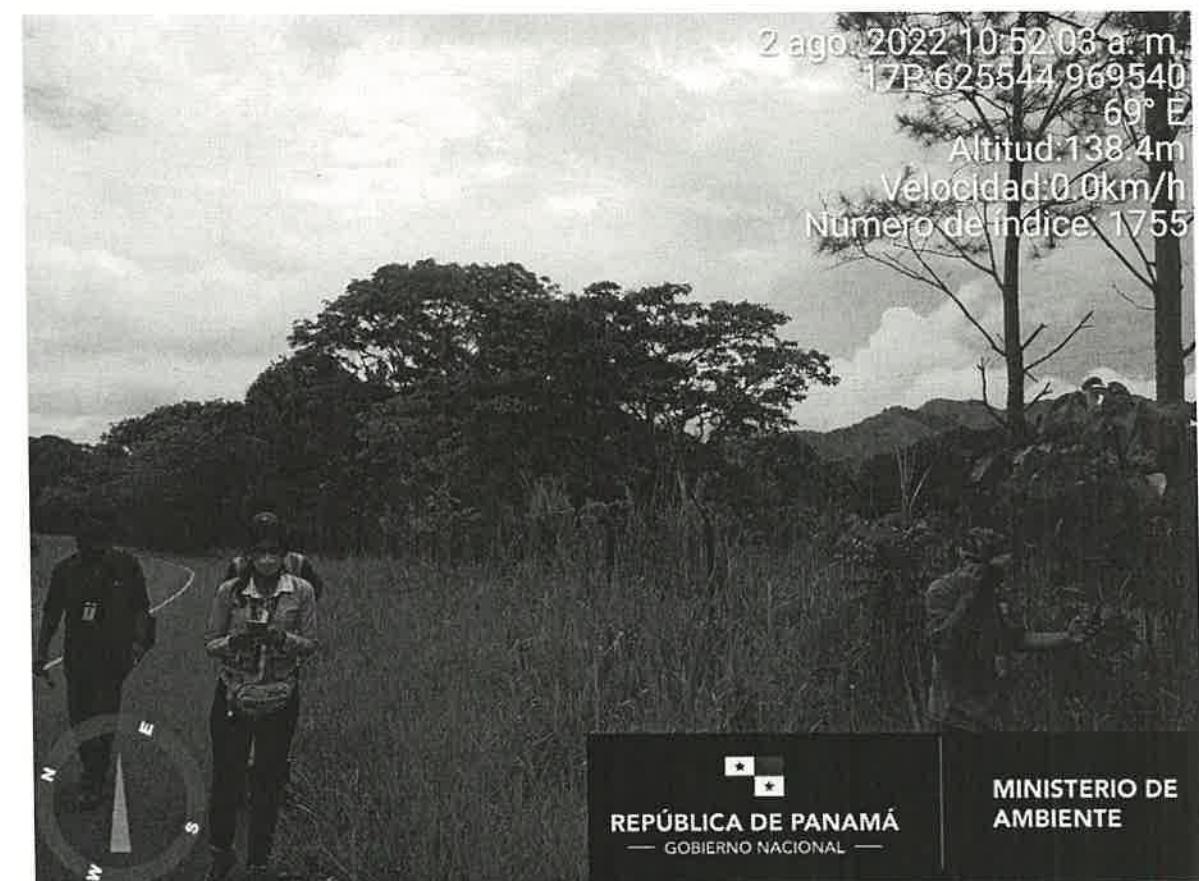
EVIDENCIA FOTOGRÁFICA

El globo de terreno donde se pretende desarrollar el proyecto, posee vegetación tipo Gramínea con árboles dispersos como: Mango (*Mangifera indica*), Nance (*Byrsonima*

crassifolia), Guayacan (*Tabebuia guayacan*), Pino (*Pinus caribaea*), Laurel (*Cordia alliodora*) y palmas.

Lo señalado en el Estudio de Impacto Ambiental del Proyecto “**LIVE WELL CAPIRA**”, en cuanto a la descripción de la vegetación que existe en el área pudo ser corroborada en campo, concuerda con lo señalado en el Estudio de Impacto Ambiental presentado, en dicho estudio se mencionó que el área a impactar (área a desarrollar el proyecto) cuenta con vegetación tipo gramínea y árboles dispersos que se talan.

- Realizar trámites para el pago de Indemnización Ecológica, Resolución AG-0235-2003 de doce (12) de Junio de dos mil tres (2003), en su artículo primero (1) define la Indemnización Ecológica como “un resarcimiento económico del daño o perjuicio causado al ambiente, por la tala, roza o eliminación de sotobosques en Bosques Naturales y la remoción de vegetación de gramíneas, requeridas para la ejecución de obras de desarrollo, infraestructura y edificaciones”.
- Solicitar Inventario Forestal de las especies de árboles que se encuentran en el área a impactar.
- Emitir el presente Informe a la Sección de Evaluación de Impacto Ambiental para el trámite correspondiente.

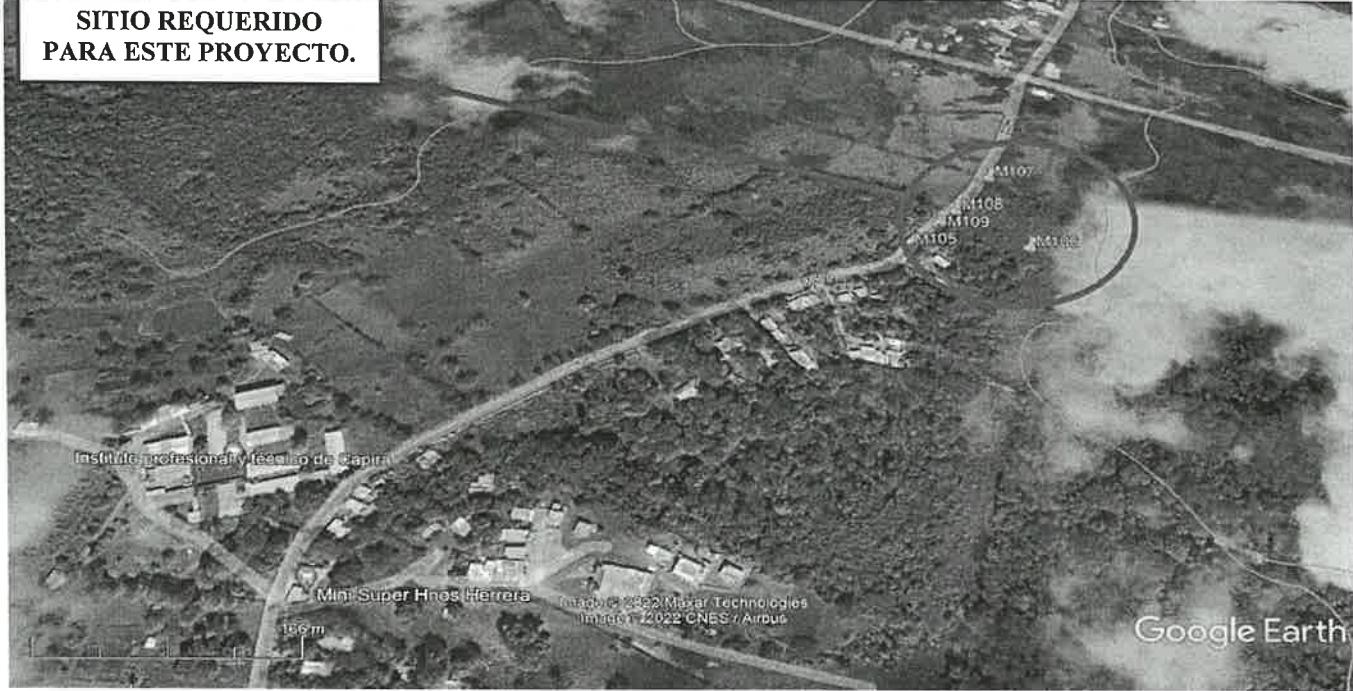
**SITIO REQUERIDO
PARA ESTE PROYECTO.**

| MARK | PRESICIÓN | ALTITUD | Este | Norte | OBSERVACIÓN |
|---|---|---|---|---|---|
| 109 | 3 m | 108 msnm | 625530.00 | 969522.00 | Coordenadas tomadas en el sitio o contorno del polígono designado para este proyecto. |

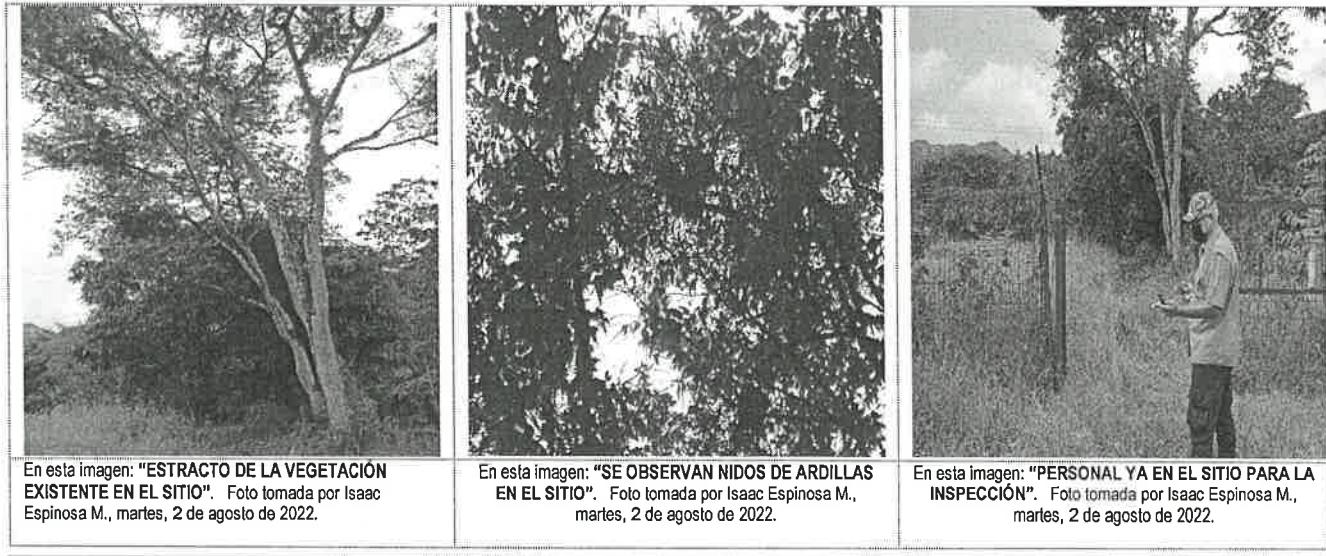
En esta imagen: "ESTRUCTO DE LA VEGETACIÓN EXISTENTE EN EL SITIO". Foto tomada por Isaac Espinosa M., martes, 2 de agosto de 2022.

En esta imagen: "SE OBSERVAN NIDOS DE ARDILLAS EN EL SITIO". Foto tomada por Isaac Espinosa M., martes, 2 de agosto de 2022.

En esta imagen: "PERSONAL YA EN EL SITIO PARA LA INSPECCIÓN". Foto tomada por Isaac Espinosa M., martes, 2 de agosto de 2022.

- Este sitio tiene vegetación variada propicia para albergar fauna silvestre;
- Se detectó excretas de mamíferos menores (conejo);
- Se escuchó avifauna propia del sitio;
- Se observaron nidos de ardillas;
- Cercano al sitio, se mantiene un cuerpo de agua natural.

1. Cumplir con la presentación de un **Plan de Rescate y Reubicación de Fauna Silvestre** para ser aplicado al inicio y en el desarrollo hasta finiquitar dicho proyecto.
