Asunto: **Inspección técnica LIVE WELL CAPIRA – CAT I**

INFORME TÉCNICO No. DRPO-SSH-114-2022

NOMBRE DEL PROYECTO:	LIVE WELL CAPIRA – CAT I.
PROMOTOR:	FUNDACIÓN LWP BY MOS.
UBICACIÓN:	Corregimiento de Capira, distrito de Capira, provincia de Panamá Oeste.
FECHA DE INSPECCIÓN:	02 de agosto de 2022.
FECHA DE ELABORACIÓN DEL INFORME:	02 de agosto de 2022.
PARTICIPANTES EN LA INSPECCIÓN:	<ul style="list-style-type: none">• Téc. Jean C. Peñalosa – Jefe de la Sección de Evaluación de Impacto Ambiental (Ministerio de Ambiente - Panamá Oeste)• Ing. Leidis Reyes - Técnico de la Sección de Evaluación de Impacto Ambiental (Ministerio de Ambiente - Panamá Oeste)• Téc. Isaac Espinoza – Técnico de la Sección de Áreas Protegidas (Ministerio de Ambiente – Panamá Oeste).• Lcdo. Benjamín Visuetti - Técnico de la Sección de Áreas Protegidas (Ministerio de Ambiente – Panamá Oeste).• Ing. Krissel Sandoval - Técnico de la Sección de Seguridad Hídrica (Ministerio de Ambiente – Panamá Oeste).

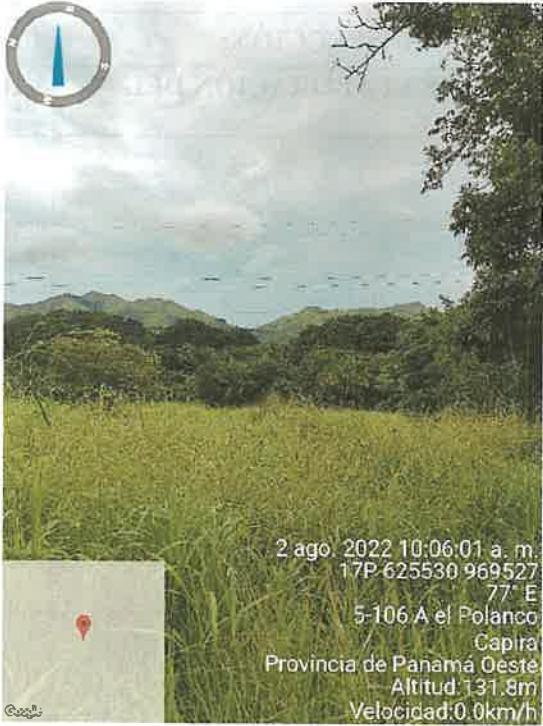
Coordenadas UTM: 17P 625530 m E, 969527 m N

INFORMACIÓN DE LA INSPECCIÓN		
PROYECTO	LIVE WELL CAPIRA.	
Hallazgo N°1 DE OBSERVACIÓN	Fecha:	02 de agosto de 2022
Descripción del Hallazgo:	Evidencia fotográfica:	
El sitio a desarrollar no tiene fuentes hídricas a impactar directamente. Existe cerca del área una fuente hídrica, conocida como Quebrada del Cerro.

El proyecto **LIVE WELL CAPIRA**, mantenía en su momento el predio con rastrojo y colinda con una fuente hídrica nombrada Quebrada del Cerro, que se identificó mediante Google earth con las capas de red de drenaje escala 1:25,000; sin embargo, en recorrido en campo se visualizó el tipo de vegetación cercana a la Quebrada del Cerro y es característica de una fuente hídrica.

La actividad a realizar no compromete las características biofísicas de la fuente hídrica.
