Asunto: Entrega de Informe de Inspección Técnica, Proyecto "NIVELACIÓN, ADECUACIÓN DE TERRENO Y APROVECHAMIENTO DE MATERIAL EXCEDENTE".  
Fecha: 05 de diciembre de 2022

**INFORME DE INSPECCIÓN TÉCNICA S.A.P.B. – 169 – 2022**

**Evaluación del Es.I.A. Cat. 1,  
Proyecto “NIVELACIÓN, ADECUACIÓN DE TERRENO Y APROVECHAMIENTO DE MATERIAL EXCEDENTE”**

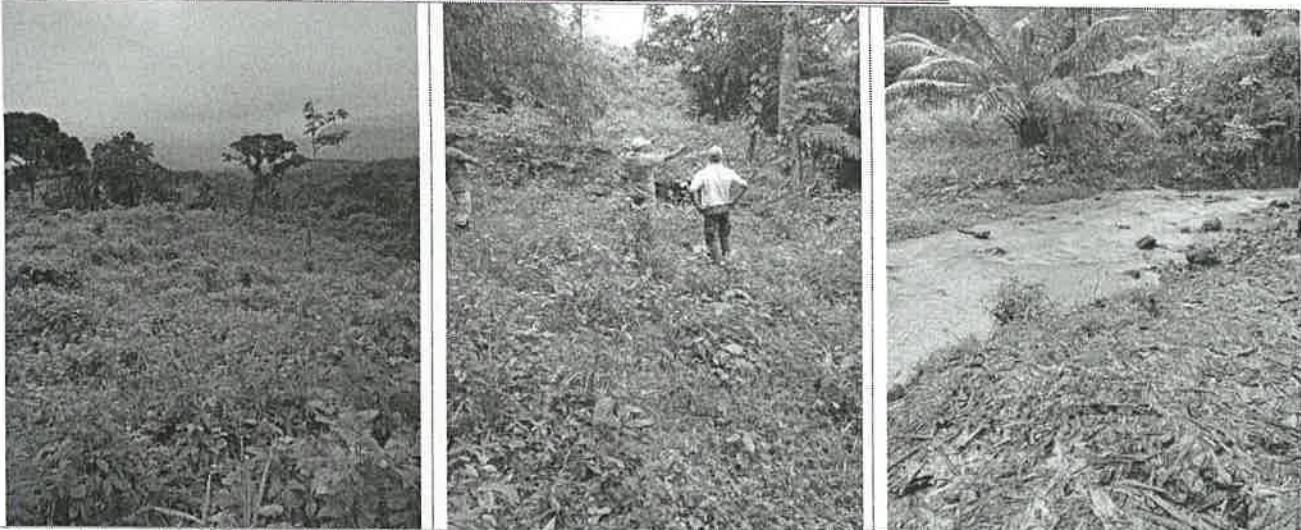
En estas imágenes: "SE OBSERVA EL TIPO DE VEGETACIÓN DOMINANTE EN EL SITIO DESTINADO PARA EL PROYECTO EN EVALUACIÓN" .. Fotos tomadas por Benjamín Visuetti, martes, 29 de noviembre de 2022.

En esta imagen: "SE OBSERVA PARTE DE LA QUEBRADA LAS LAJAS LA CUAL ATRAVIESA LA FINCA PROPUESTA PARA ESTE PROYECTO" .. Foto tomada por Benjamín Visuetti, martes, 29 de noviembre de 2022.

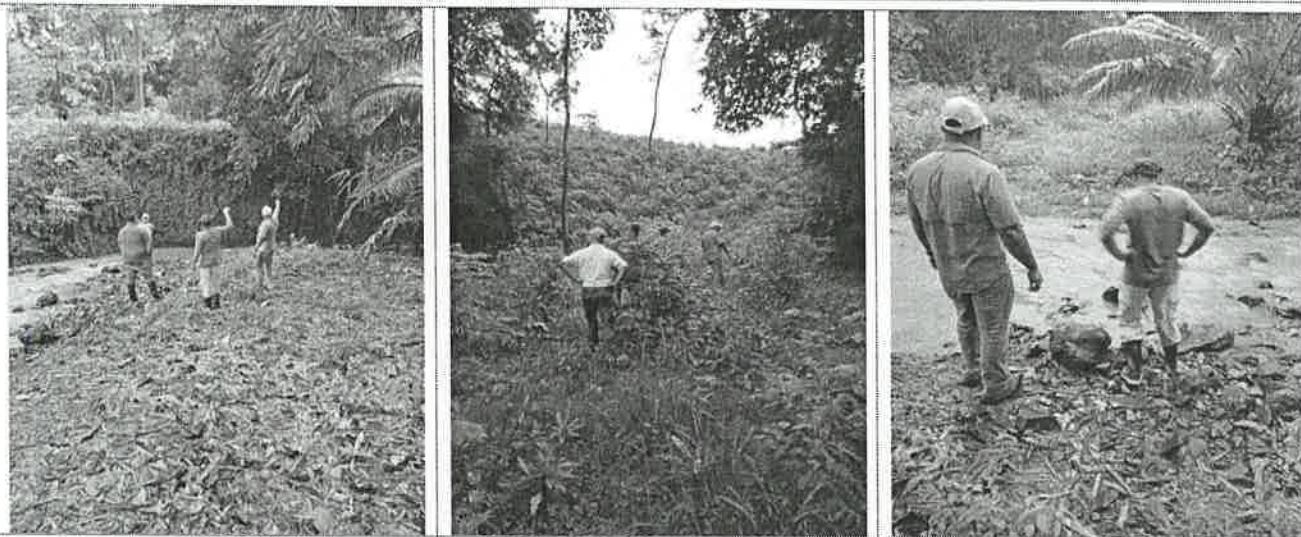
En estas imágenes: "SE OBSERVA EL PERSONAL EN PLENA EVALUACIÓN DEL PROYECTO, OBSERVANDO PARTE DEL ENTORNO NATURAL QUE CONTIENE EL GLOBO DE TERRENO VISITADO" .. Fotos tomadas por Benjamín Visuetti el martes 29 de noviembre de 2022.
