INFORME TÉCNICO DE EVALUACIÓN (CAT-I)

Nombre del Proyecto: “REHABILITACION DE CARRETERAS DEL DISTRITO DE CAPIRA, RENGLON 4: REHABILITACION DE LA CARRETERA TRINIDAD DE LAS MINAS – VISTA ALEGRE”.

SECCIÓN DE EVALUACIÓN DE ESTUDIO DE IMPACTO AMBIENTAL
INFORME TÉCNICO DE INSPECCIÓN DE CAMPO DE EsIA, CATEGORÍA I
DRPO-SEIA-IIO-038-2022

MINISTERIO DE AMBIENTE
DIRECCIÓN REGIONAL DE PANAMÁ OESTE
SECCIÓN DE EVALUACIÓN DE ESTUDIO DE IMPACTO AMBIENTAL
INFORME TÉCNICO DE EVALUACIÓN DE EsIA, CATEGORÍA I

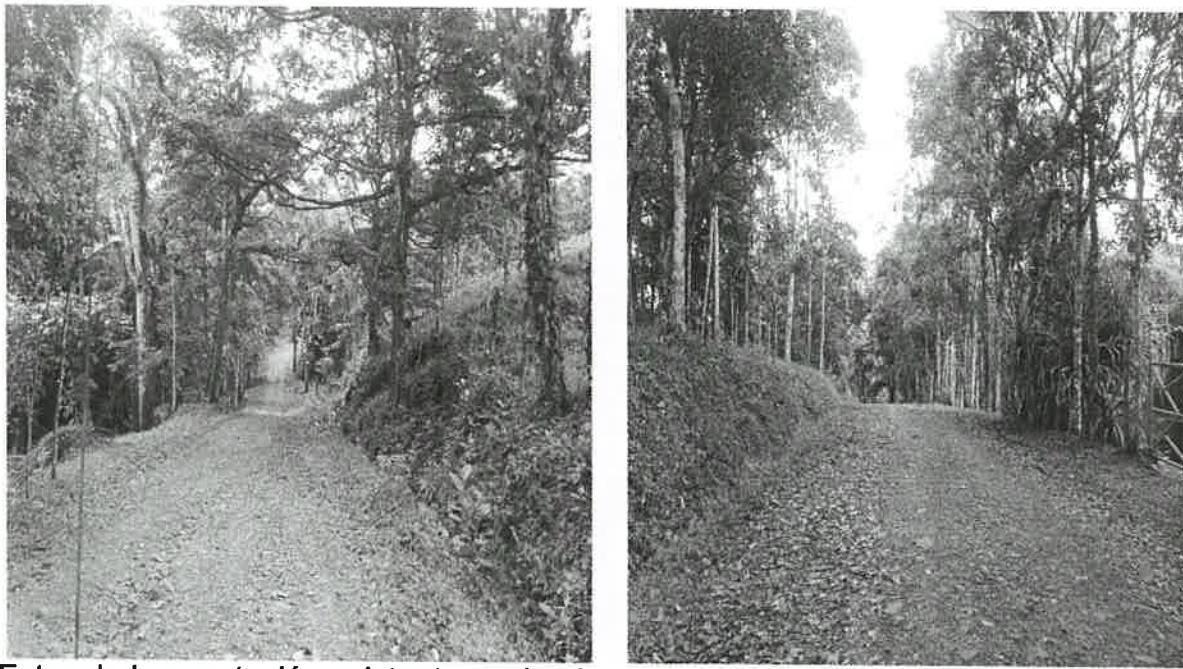
Al momento de la inspección se pudo observar que el área, donde se pretende desarrollar el proyecto es una rehabilitación de carretera, ya conformada con tosca por lo que se puede observar, la vegetación está compuesta por algunos árboles dispersos a lo largo de todo el trayecto a desarrollar.

Fotos de la vegetación existente en donde se desarrollara el proyecto.

- De aprobarse el estudio de impacto ambiental, se deberá exigir al promotor solicitar inspección para el permiso de tala y poda necesaria.
- Remitir informe al Departamento de Evaluación.

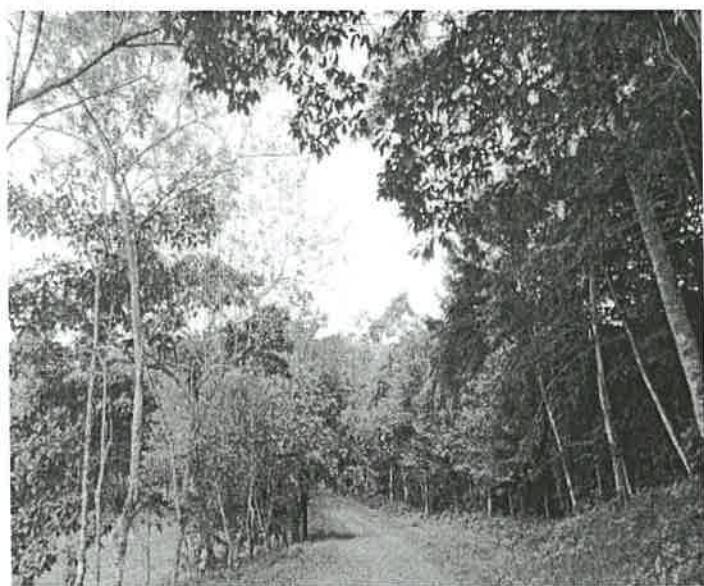
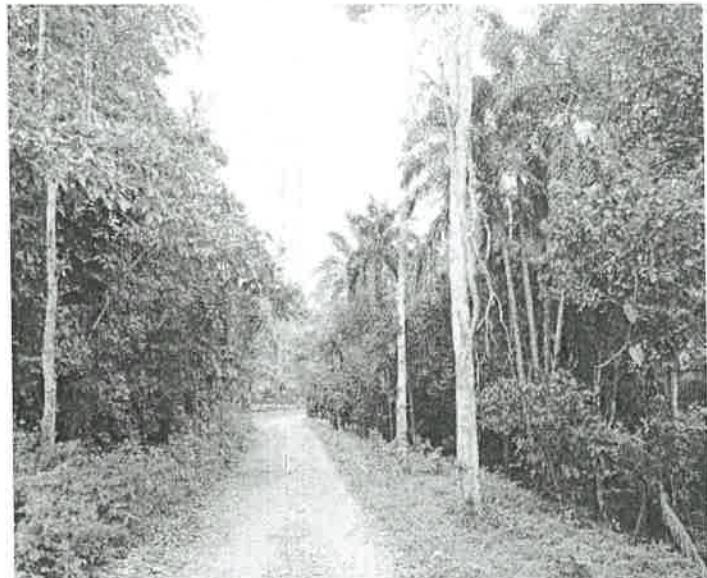
Ambiente Biológico: en cuanto al punto de flora, es necesario señalar que el alineamiento central de la carretera, carece en todos sus aspectos de mantos vegetativos de cualquier clase, ya que la misma ha sido impactada hace años y con antelación, sin embargos en su márgenes (bordes), a ambos extremos se pudo evidenciar una vegetación conformada por algunos árboles dispersos, ubicado de forma aleatoria, y aislados en algunos puntos, cultivos agrícolas de subsistencia (yuca, guandú, maíz, cítricos, ñame, entre otros), reforestaciones de las especies Teca (*Tectona grandis*) y Pino (*Pinus sp*). Otras especies ocurren en menor escala como el cedro espino (*Pachira quinata*), y bosque de galería de los distintos cursos de agua de las quebradas Sin Nombres y tramo del río Trinidad (**INFORME TECNICO DRPO-SEFOR-AC-011-2021**). En cuanto a especies silvestres, está caracterizada por especies representativos de la clase *Aves* y *Amphibia* principalmente, siendo individuos de amplio rango y distribución nacional, caracterizados por ser animales adaptativos a lugares que han sufrido una alta intervención antrópica y cambio de uso de suelo gradual, entre otras. Entre algunas de las especies identificadas podemos mencionar sapo (*Rhinella horribilis*), borriquero (*Cnemidophorus duellmani*), azulejo (*Thraupis episcopus*) y garzas (*Ardea alba*), y algunos invertebrados del orden *ARANEAE*, filo *Artropoda*, por lo que la información relacionada al punto biológico, tanto de flora como de fauna está acorde con lo descrito en el EsIA Categoría I, objeto de la presente evaluación, previa verificación de campo realizada.
