Atendiendo **MEMORANDO-DEEIA-0244-2404-2025**, se envía documentación que contiene Informe Técnico **DRCC-IIO-078-2025**, de inspección y evaluación del Estudio de Impacto Ambiental Categoría II, del proyecto denominado **“BUENAVENTURA OESTE FASE 3”**, cuyo promotor es **HACIENDA SANTA MÓNICA, S.A.**, a desarrollarse en el corregimiento de El Chirú, distrito de Antón, provincia de Coclé.

INFORME TÉCNICO DE INSPECCIÓN  
DRCC-IIO-078-2025

Proyecto:	“BUENAVENTURA OESTE FASE 3”
Promotor:	HACIENDA SANTA MÓNICA, S.A
Categoría:	II
Localización del proyecto:	corregimiento de El Chirú, distrito de Antón, provincia de Coclé
Fecha de inspección:	9 de mayo de 2025
Fecha de informe:	13 de mayo de 2025
Participantes:	<ul style="list-style-type: none"><li>• Rita Changmarín – Consultora Ambiental.</li><li>• Nicomar Lorenzo – Ingeniero de proyecto Grupo Verde Azul.</li><li>• Richard González – Ingeniería Municipal de Antón.</li><li>• Diego Rivera Cano- Abogado Grupo Verde Azul.</li><li>• Ricardo Toulhier – Arquitecto Grupo Verde Azul.</li><li>• Joely Barrios – Asistente Legal Grupo Verde Azul.</li><li>• Uberto Carles – Gerente General Hacienda Santa Mónica.</li><li>• Daniel Urriola – Topógrafo</l

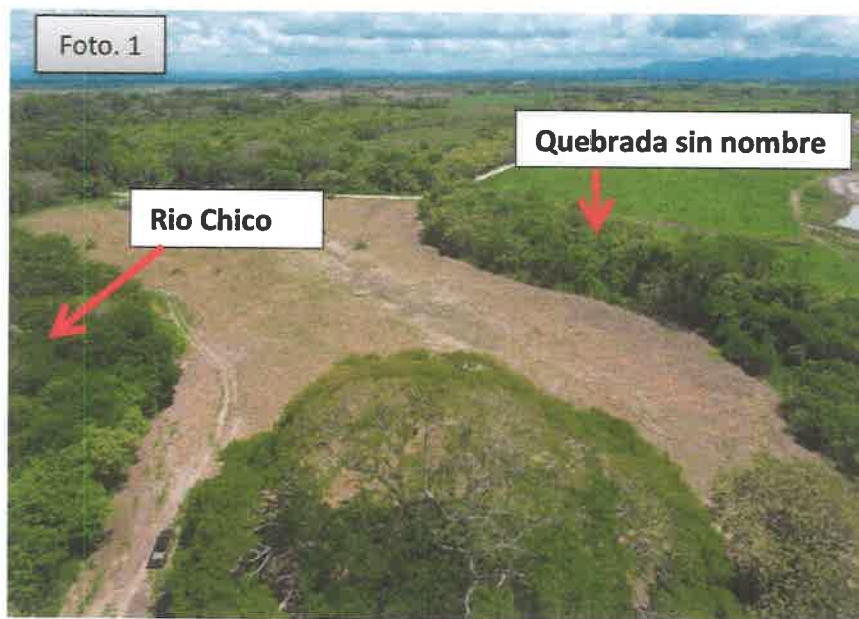
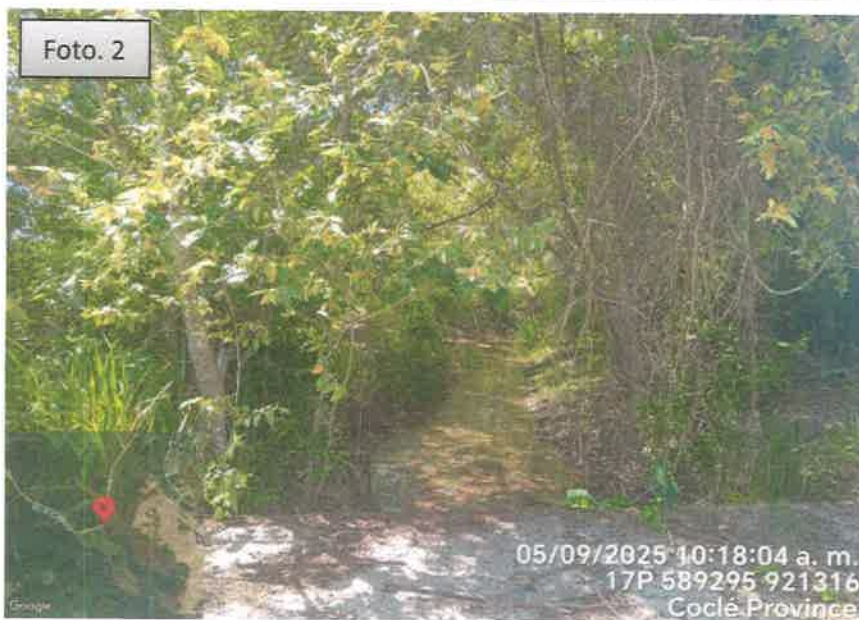
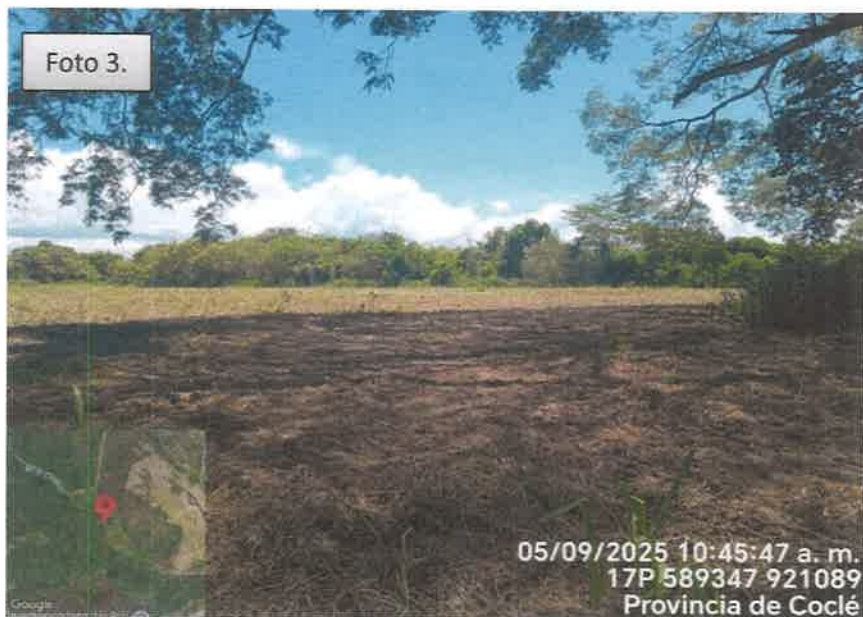
**Observación 3:** Se puede observar que es una zona con poca vegetación, exceptuando aquellas que bordean el curso del río Chico, río Hato, la quebrada sin nombre, y el drenaje natural que atraviesa los terrenos. Se observa también dentro de la propiedad parches aislados de rastrojo y bosque secundarios adyacentes.

**Observación 5:** Indicaron que no intervendrán el bosque de galería del río Rio Hato, ni el Rio Chico y que se conservará la franja de servidumbre hidrológica de 25 mts para ambos ríos y 10 mts para la quebrada sin nombre, la cual bordea parte del polígono del proyecto en un punto ingresa al sector de las futuras obras. Según lo establecido en la Ley Forestal de la República de Panamá, donde se establecen las franjas de protección.

**Foto. 1, 2 y 3.** Se observa en la primera imagen tomada por el Dron, el área del proyecto que colinda con el Rio Chico y la quebrada sin nombre la cual atraviesa el proyecto en una parte. Se puede observar la vegetación existente en ambas fuentes hídricas. En la imagen 2 se observa la quebrada sin nombre la cual mantenía caudal al momento de la inspección. Imagen 3 Vista general del proyecto.

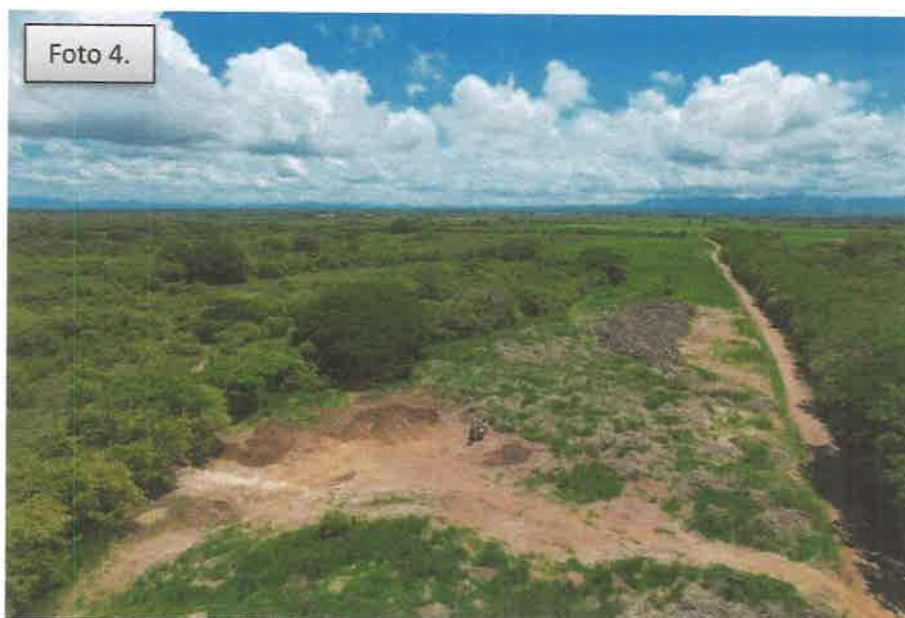
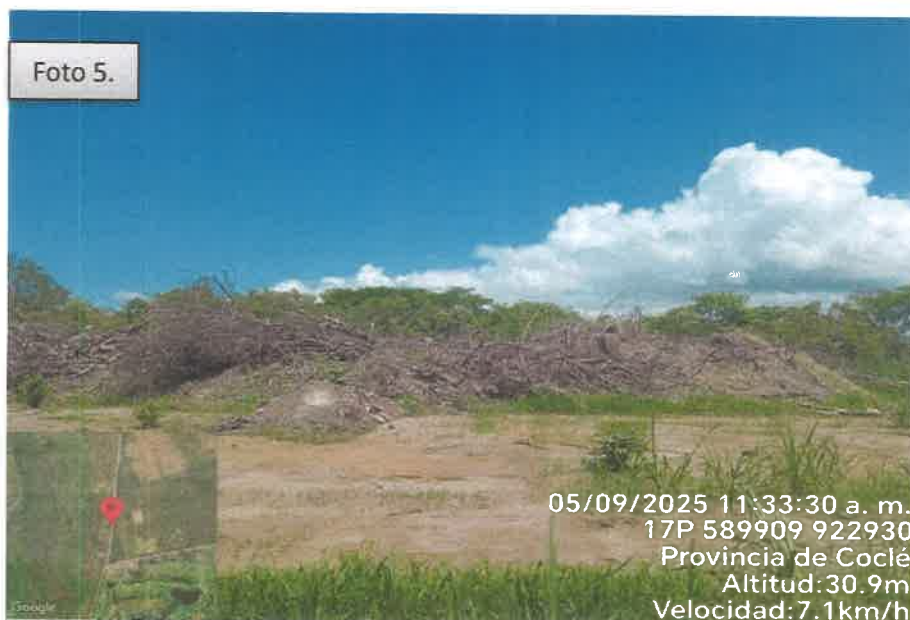
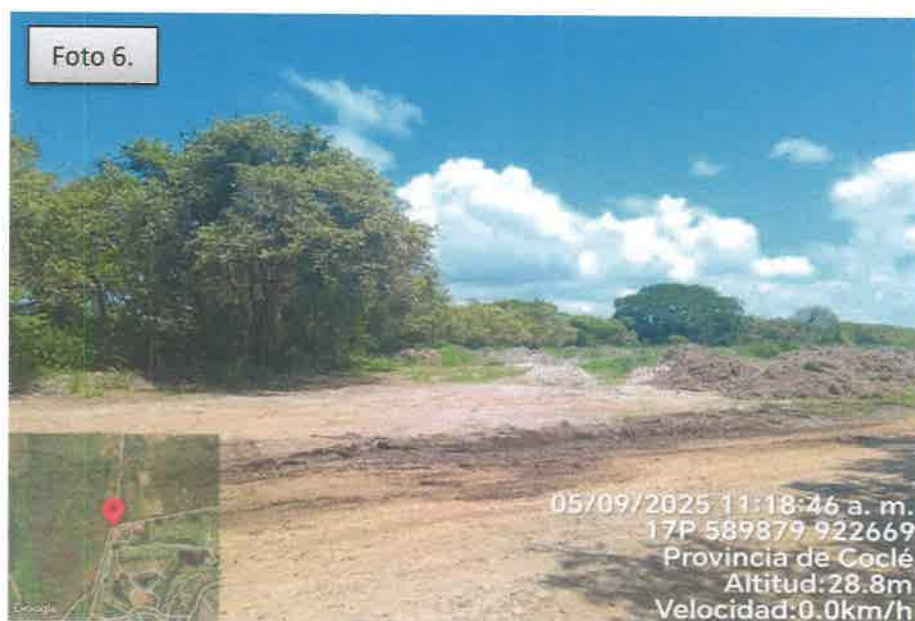
**Observación 4:** Se observó una parte del área en evaluación está siendo utilizada como sitio de botadero de material vegetal, que proviene de los trabajos que están realizando en el proyecto BUENAVENTURA OESTE FASE 2, el cual cuenta con un estudio aprobado; indican que dicho material se reutiliza para las áreas verdes como material de abono.

**Foto 4, 5 y 6.** Se puede observar que la topografía que presenta el área del proyecto es plana, en esta sección del proyecto encontramos remanentes de vegetación tipo rastrojo, así como áreas compuestas por gramíneas. Adicional en este sitio encontramos un botadero de material vegetal, el cual indicaron que el mismo es utilizado para las áreas verde del proyecto.

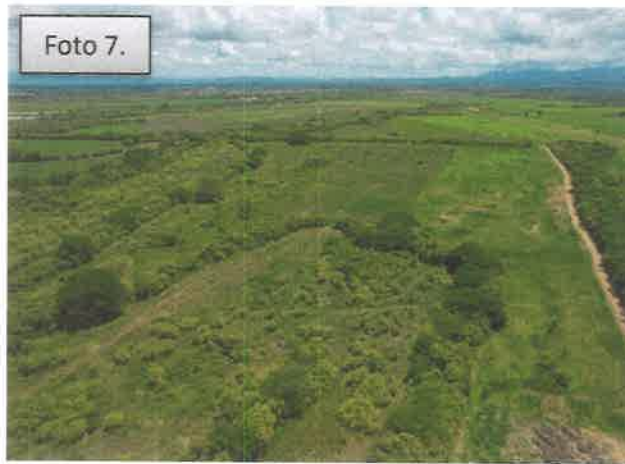
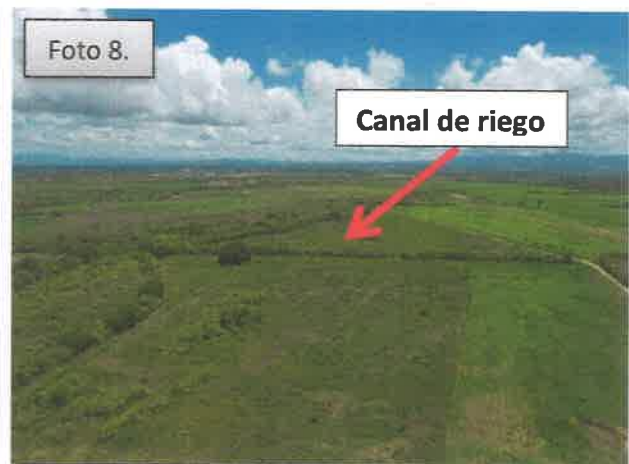
**Observación 6:** Dado que la finca era para cultivo de arroz se observó un canal de riego la cual indicaron que serán rellenado para la realización del proyecto, la misma cuenta con vegetación la cual será necesaria la tala.

**Foto. 7 y 8.** Vista área del proyecto en la parte norte donde se puede apreciar una topografía, plana, con vegetación tipo gramínea y remanente de bosque secundario intervenido, por ser una finca que cultivaba de arroz. En esta área cuentan con un canal de riego la cual indican en el EsIA desean rellenar.

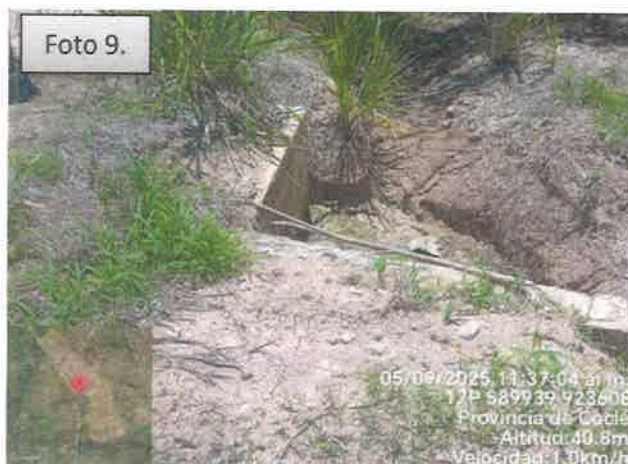
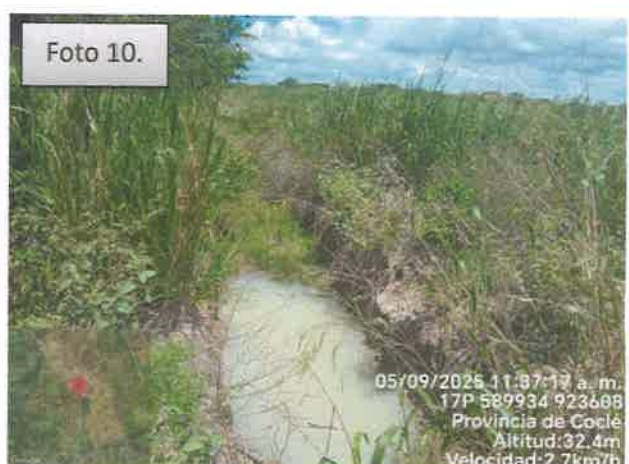
**Foto. 9 y 10.** Se puede observar el canal de riego la cual indican en el EsIA desean rellenar, para el desarrollo del proyecto, él cuenta con vegetación arbórea y gramínea.
