INFORME TÉCNICO DE INSPECCIÓN

DRCC-IIo-083-2025

Proyecto:	“ADECUACION DE FINCA No.30491298 ”
Promotor:	HASSMA, S.A.
Categoría	I
Consultores ambientales:	YAMILUTH BEST / IRC-001-2020 ISABEL MURILLO / IRC-008-2012
Localización del proyecto:	PROVINCIA DE COCLÉ, DISTRITO DE PENONOMÉ, CORREGIMIENTOS DE EL COCO.
Fecha de inspección:	21 de mayo de 2025
Fecha de informe:	22 de mayo de 2025
Participantes:	<ul style="list-style-type: none">• Jamil Hasan Hejas – Representante legal del proyecto.• María Elena González–por parte de la Consultoría Ambiental.• Kemberly Freeman – por parte de la Consultoría Ambiental.• Georgia Jaramillo - Sección de Evaluación de Impacto Ambiental- Miambiente, Regional de Coclé.

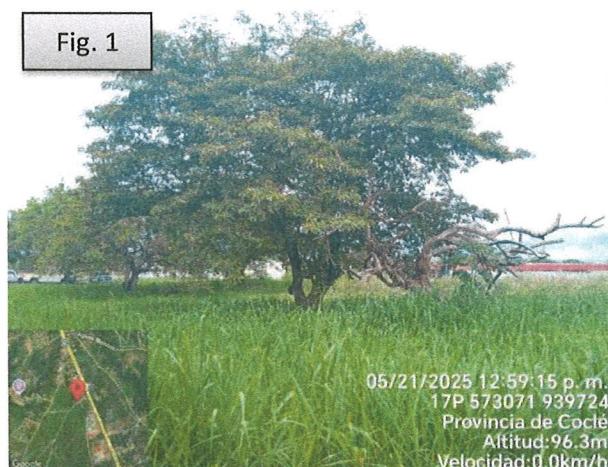
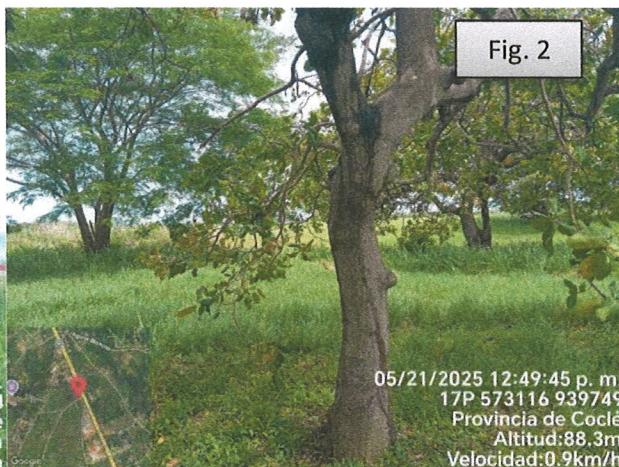
Observación 2: Se pudo observar que la vegetación existente está compuesta de gramíneas y algunos árboles como nance, marañón, corotu y ficus.

Fig. 1 y 2. Se observa la vegetación existente está compuesta de gramíneas y algunos árboles como nance, marañón, corotu y ficus.

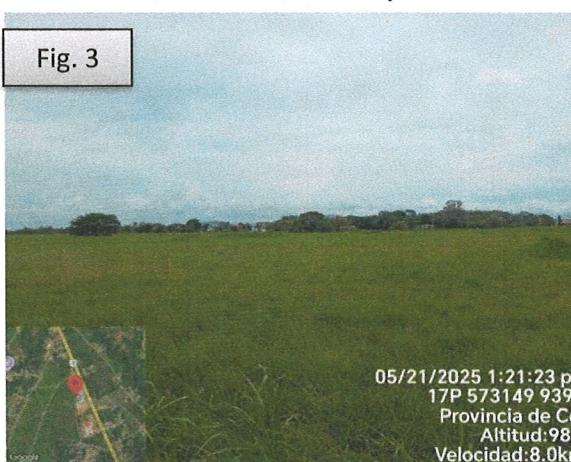
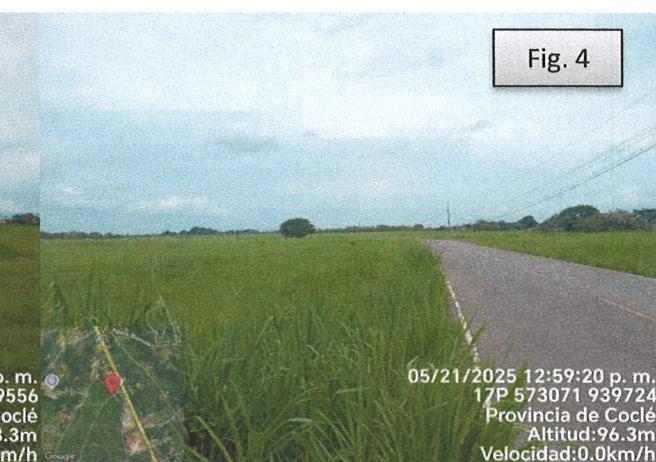
Observación 1: Al momento de la inspección se observó que la topografía del área es plana en la parte frontal del terreno y se aprecia a una pequeña inclinación hacia la parte posterior, sin embargo se mantiene plana, el cual desean subir el nivel del terreno un (1) metro por encima de la cota final de 78.5msnm en línea de colindancia directa con la servidumbre vial de la Carretera Interamericana

Observación 4: No se identificaron fuentes hídricas dentro del área del proyecto, sin embargo debe tener en consideración el desagüe de las aguas pluviales para no afectar la carretera de asfalto que colinda con el área del proyecto.

Fig. 3 y 4. La topografía de terreno presenta un desnivel a inicio de la finca y después de ahí es totalmente plana y no presenta fuente hídrica en el área del proyecto.

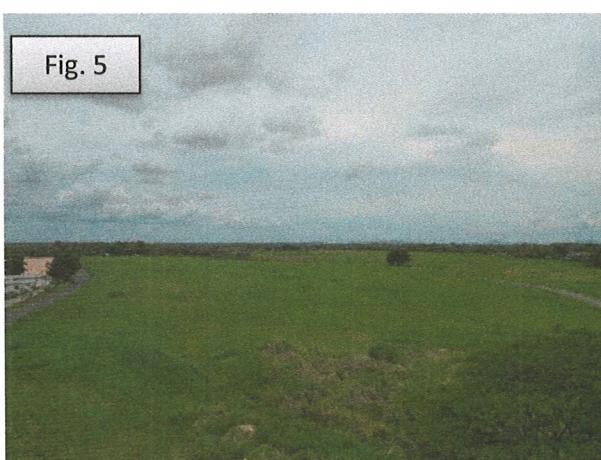
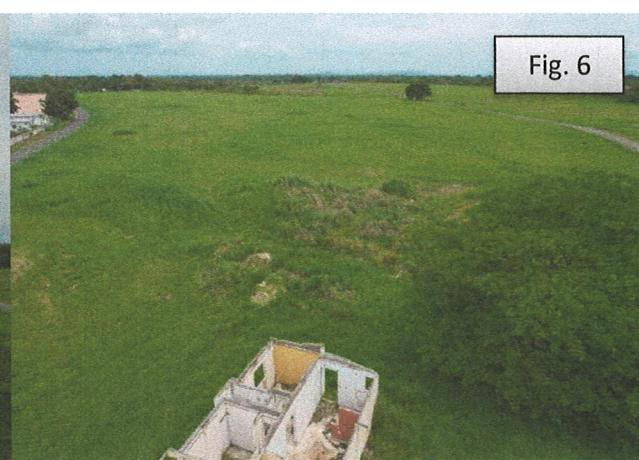
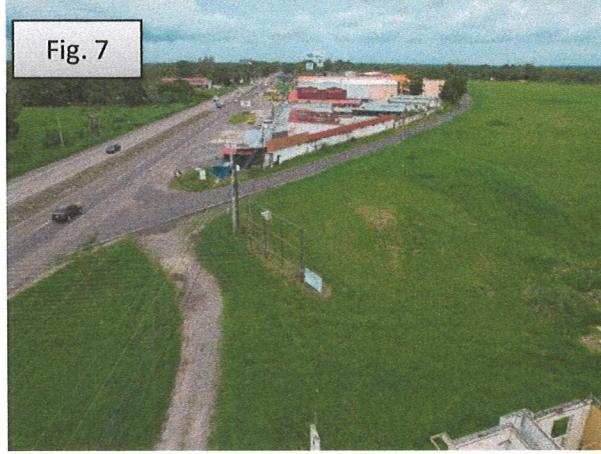
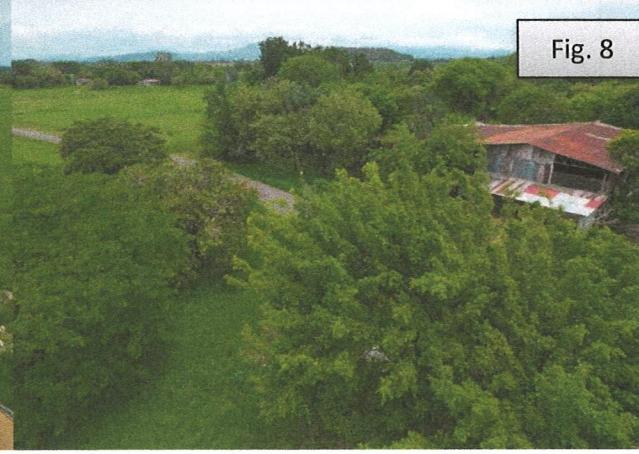
Observación 3: Se pudo observar una estructura que corresponden a una casa modelo de un residencial el cual indicaron que será derribada y que los escombros serán retirados del área de proyecto.

Observación 5: Se pudo observar que el área propuesta para la adecuación de la finca se encuentran cerca de la vía interamericana la cual debe contar con todas las medidas de seguridad ya que es una carretera de alto tráfico vehicular.

Fig. 5, 6, 7 y 8. Imágenes tomadas por Dron (AIR 2S), con el fin de evidenciar la situación ambiental del área del proyecto. En las mismas se puede apreciar la topografía, la vegetación del área, la casa que será demolida y las áreas adyacentes al terreno como una galera, comercios y la vía interamericana adyacente al área del proyecto.
