INFORME TÉCNICO
SOSH- 186 -2025

Referente a la nota de solicitud de inspección del proyecto BUENAVENTURA OESTE FASE 3, cuyo promotor es HACIENDA SANTA MÓNICA, corregimiento de El Chirú, distrito de Antón, provincia de Coclé.

Informe Técnico SCC-EIA N° 007

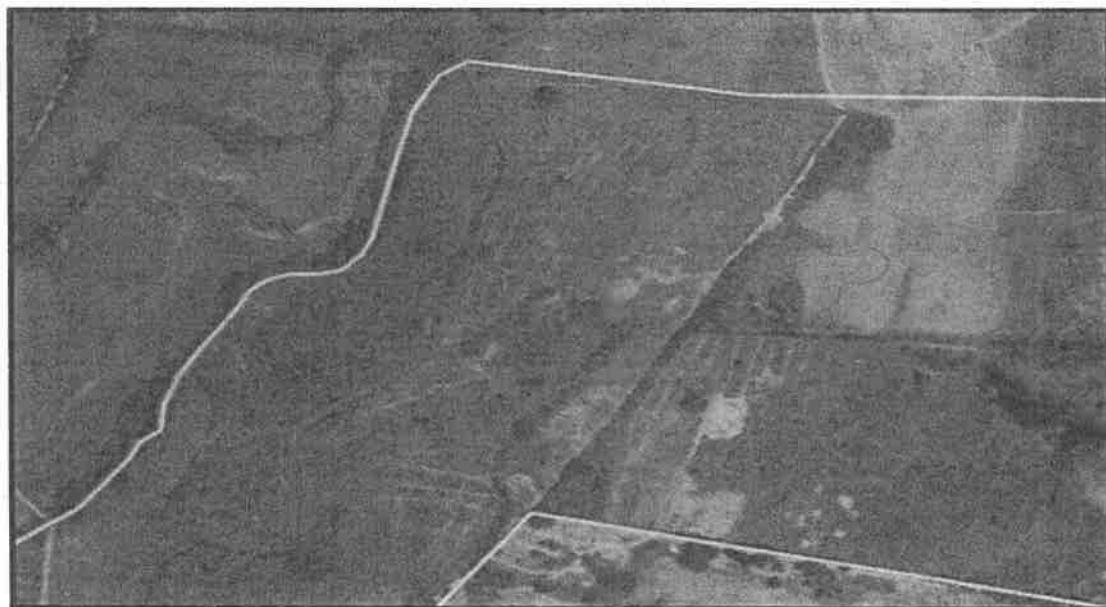
Resultados #1:

Por otro lado también se identifican canales de riego, que se desplazan a lo interno de las zonas de desarrollo, donde proyectan tres lagos artificiales, dichos canales actualmente no mantiene algún flujo de agua, puesto que la actividad agrícola en estos terrenos se dejó de realizar hace unos años aproximadamente

Vista del recorrido del estimado del canal, en la zona que se desarrollara el proyecto, en conjunción con los lagos artificiales a futuro.

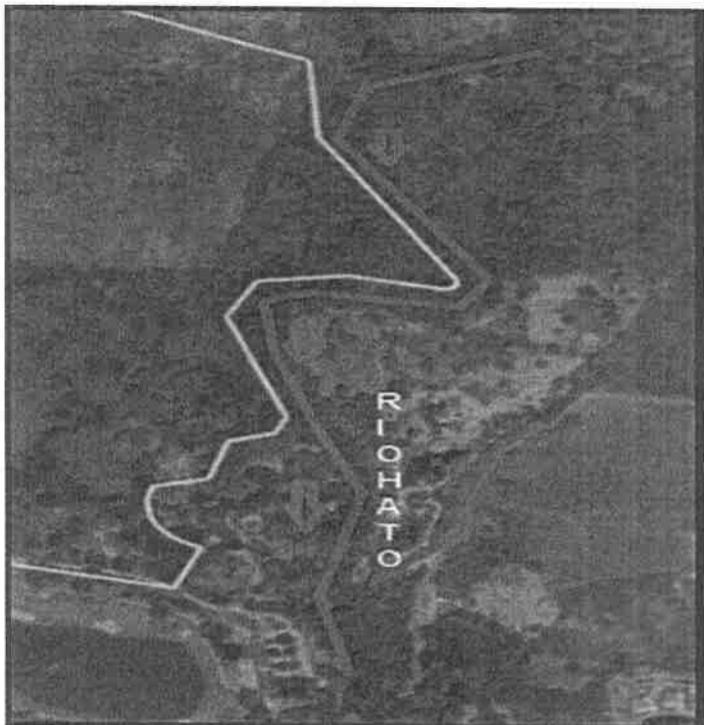
Resultado #2

La colindancia al **este** en esta imagen, se identifica es el río Hato, del cual se mantiene retirado según la proyección, a lo largo del desarrollo propuesto, por ende es la zona más boscosa en la galería que bordea a la fuente.

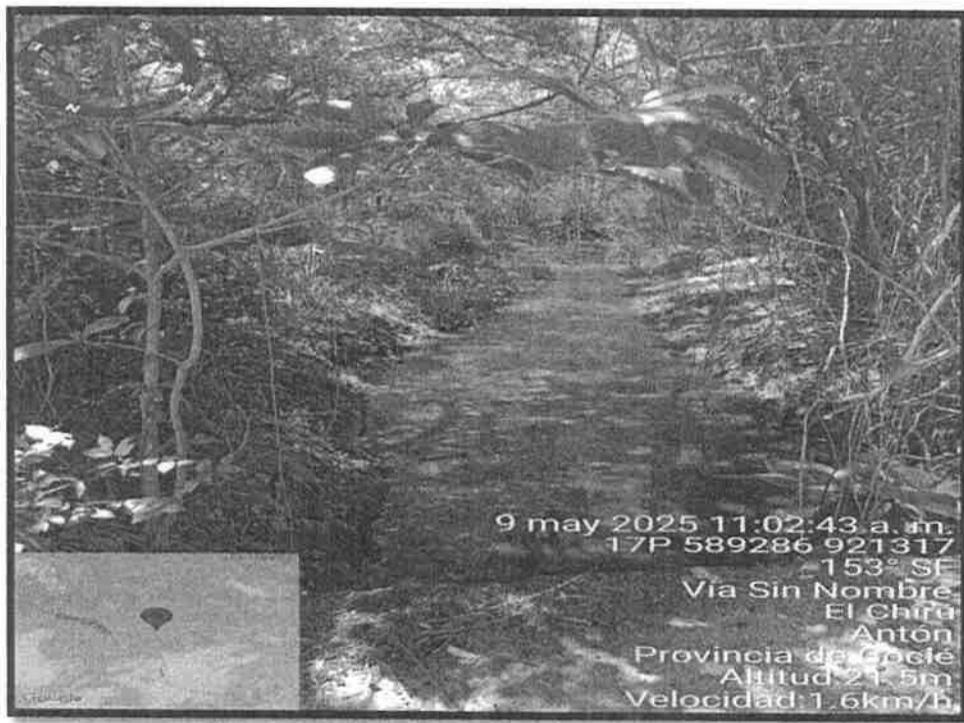
Resultado #3

Actualmente se observa agua fluyendo siendo esta la fuente (Quebrada Sin Nombre) que contornea el lado oeste del proyecto en una distancia aproximada de 2 kilómetros.

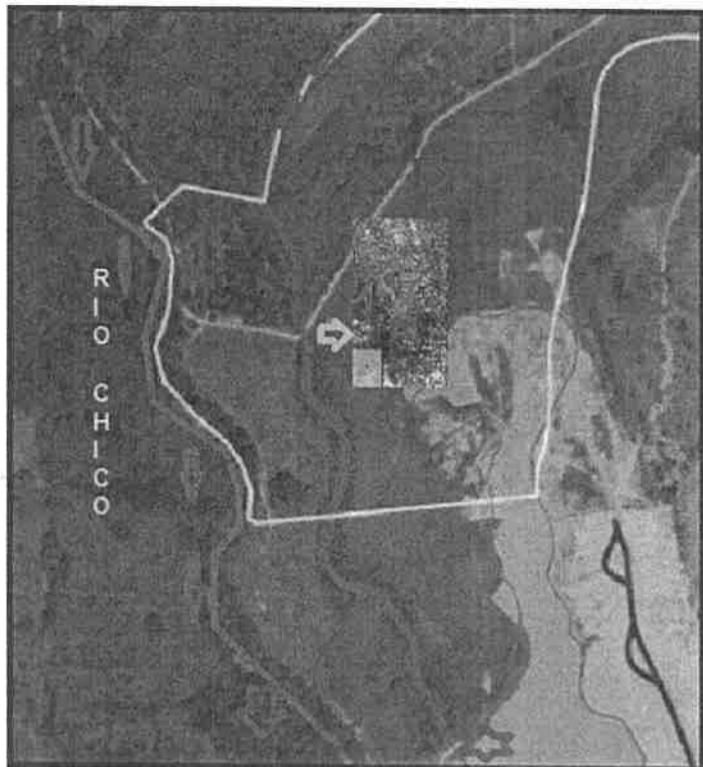
Resultado #4

Colindancia al oeste con el río Chico y la dinámica de la quebrada sin nombre que finaliza en el lago del proyecto contiguo en la parte sur.

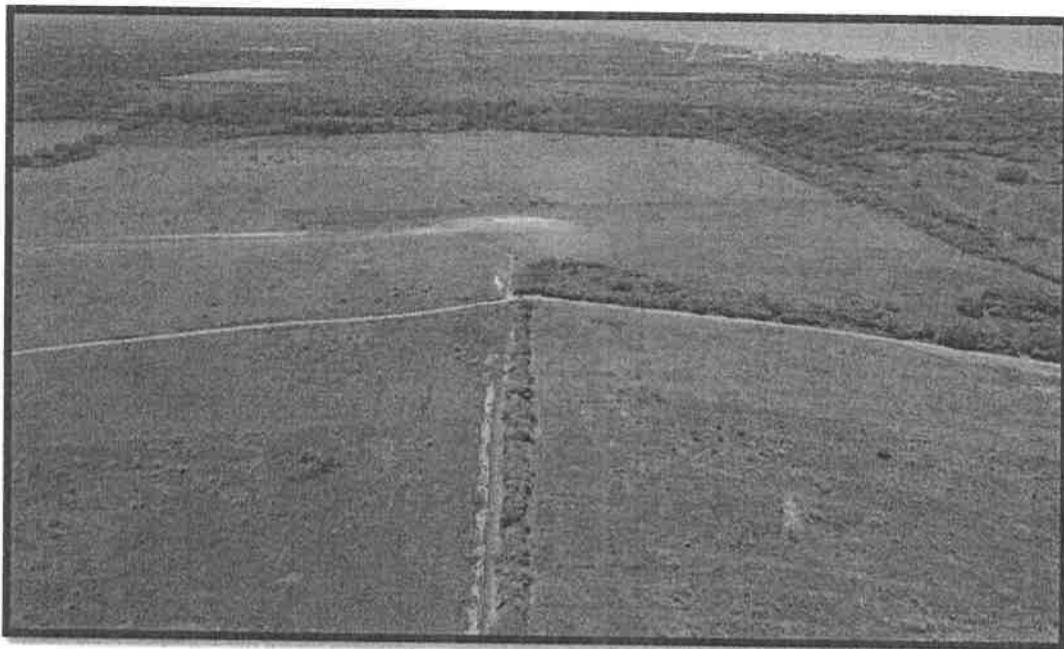
Vistas del canal de riego que se proyecta al norte de las zonas a intervenir y actualmente no mantiene agua.

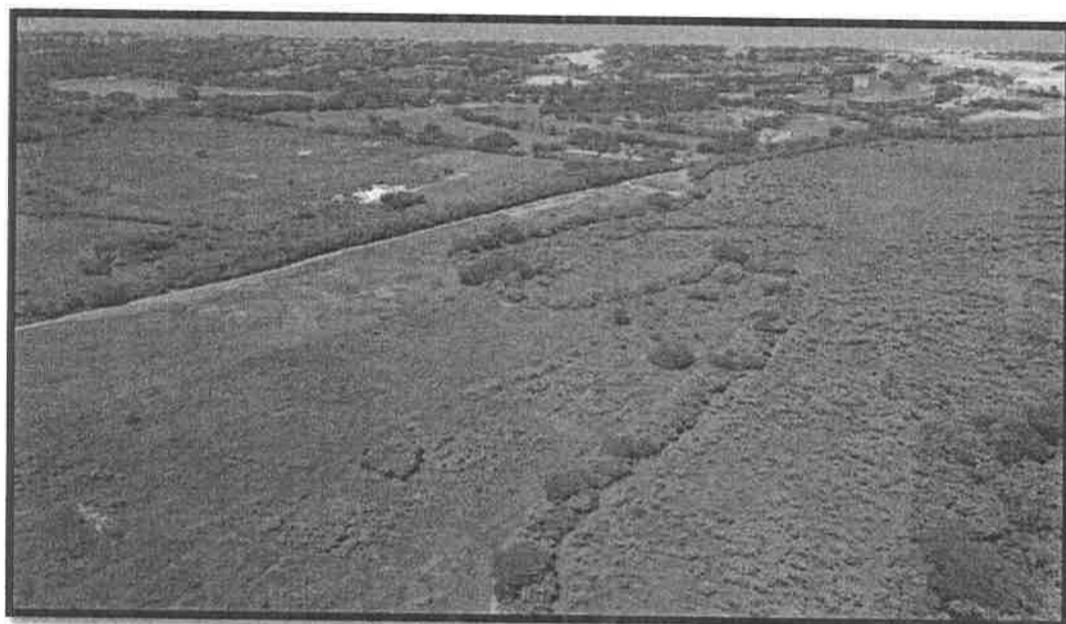
Vista panorámica de la parte central donde se proyectan los lagos artificiales contemplados en el EslA y se observa las zonas a desarrollar, además se aprecia parcelas proyectadas y el canal de distribución.

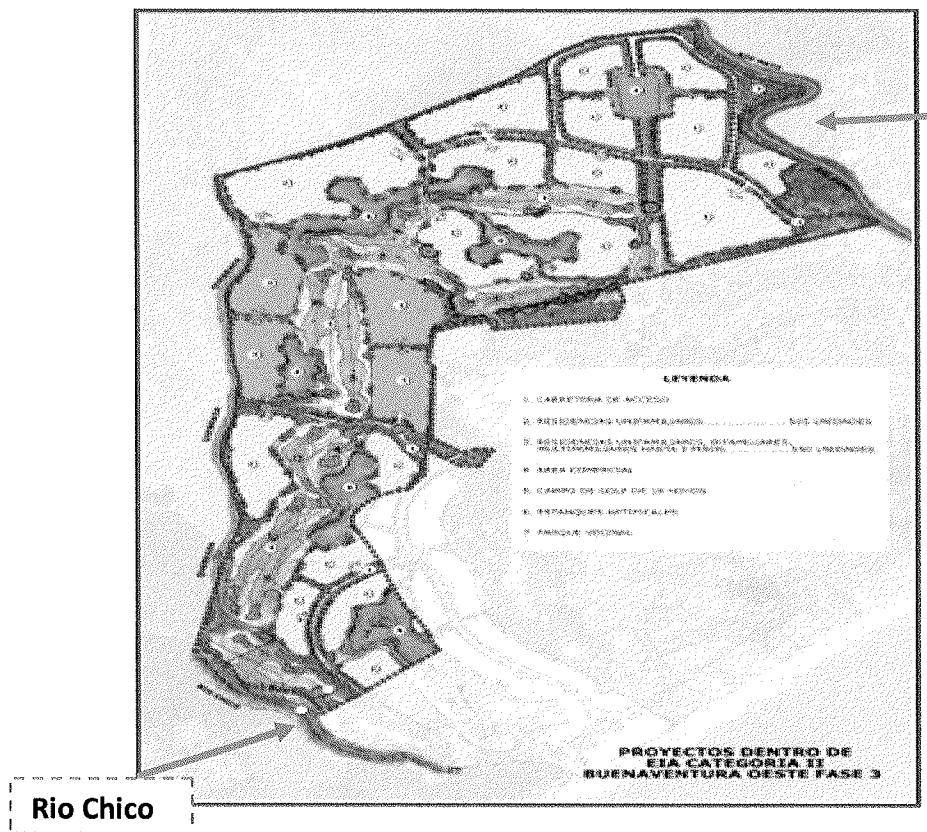
Río Hato

El río Hato bordea a lo largo de una franja de 895 metros el polígono del proyecto por el lado Noreste, y otro corto tramo de 140 metros del río Chico, surcan tangencialmente el perímetro Suroeste del desarrollo.

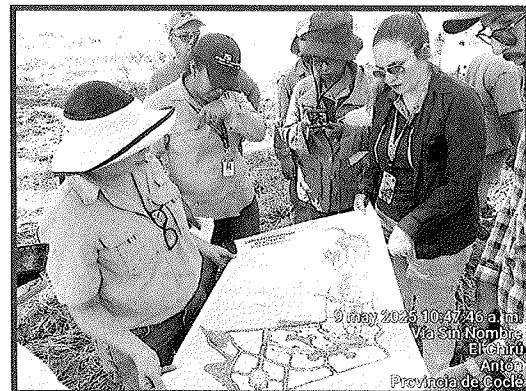
El personal técnico de Mi Ambiente de Coclé realiza la inspección de campo en forma conjunta con los consultores y técnicos de la empresa promotora (Hacienda Santa Mónica, S.A.)
