Adjunto: Informe Técnico **N°SH.001-2025**

**INFORME TECNICO  
N°.SH 001-2025**

<b>MOTIVO DE LA INSPECCIÓN:</b>	Solicitud de Inspección Por parte de la Sección de Evaluación de Estudio de Impacto Ambiental
<b>DESCRIPCIÓN</b>	Se realizó una inspección en diez (10) cuerpos de agua descritos en el Proyecto Categoría I
<b>SOLICITANTE</b>	Dirección de Evaluación de Estudio de Impacto Ambiental.
<b>FECHA DE INSPECCIÓN:</b>	13 de Marzo del 2025
<b>FECHA DE ELABORACIÓN DEL INFORME:</b>	18 de Marzo del 2025
<b>PARTICIPANTES :</b>	Alexa Grant- CUSA Tomás Mora Ministerio de Ambiente.
<b>HORA DE INSPECCIÓN:</b>	9:30 am
<b>RECURSOS UTILIZADOS</b>	Vehículo, GPS, Cámara de celular.

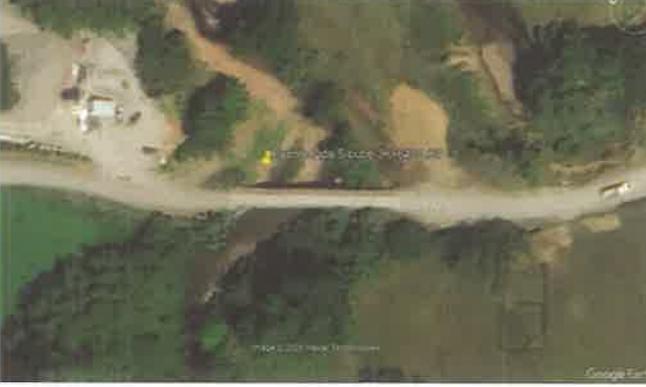
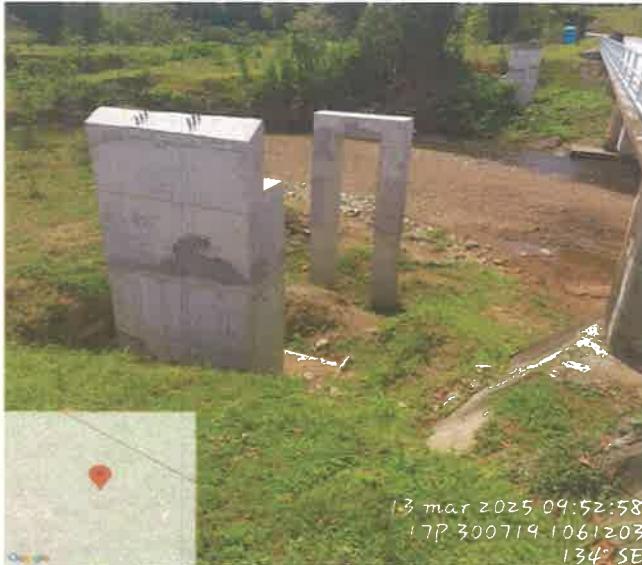
Nº	Nombre de la fuente Hídrica	Lugar	Ubicación en campo
1	<b>Puente sobre la Qda. Sibube 3k+640-1c1</b>	<b>Las Delicias</b>	<b>N: 1061186 E: 0300729</b>
	<p>Este punto se encuentra en el puente la quebrada Sibube, carretera hacia la comunidad de Las Delicias, En este sitio se encuentra una estructura de concreto, (estribos de cruce aéreo) para tubería de conducción, la estructura se encuentra distantes del afluente de la quebrada, no se observa, interrupción u obstrucción del caudal, ni otra actividad que cause afectación al cauce hídrico, importante destacar que este sitio se refleja que es un área intervenida, no se observa tala de bosque o árboles en el sitio. La distancia entre los extremos es de aprox. 40.9 m lineales.</p>

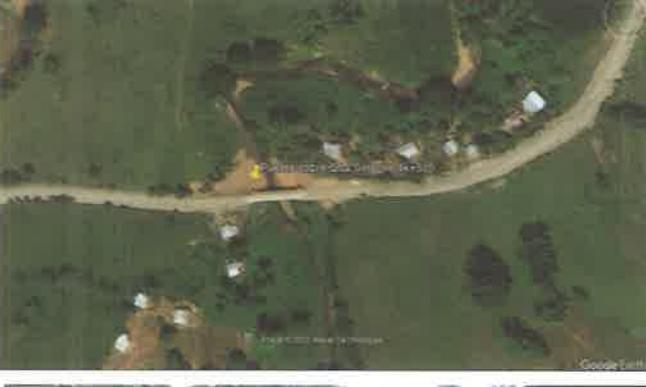
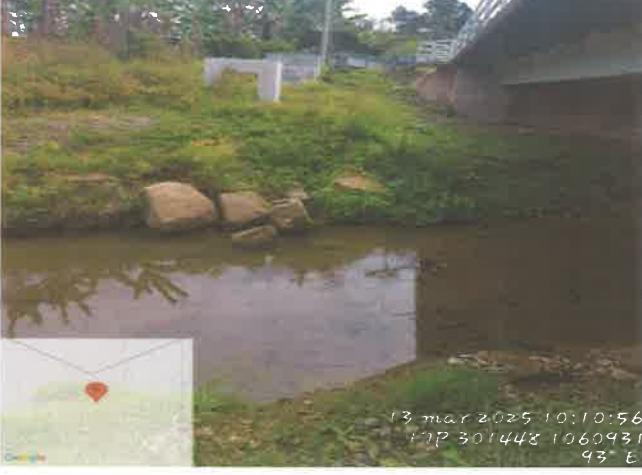
2	<b>Puente Sobre la Qda. Sinostre 4K+515</b>	<b>Las Delicias</b>	<b>N: 1060934 E: 0301445</b>
	<p>Este punto está ubicado a un costado del puente de la Qda. Sinostre, se observa una infraestructura de concreto (cruce aéreo) para el paso de la tubería de conducción. En el sitio no se observa afectación al caudal hídrico, no se observó obstrucción ni desviación del cauce, ni alteración de las riveras de la quebrada, por remoción de material.</p>

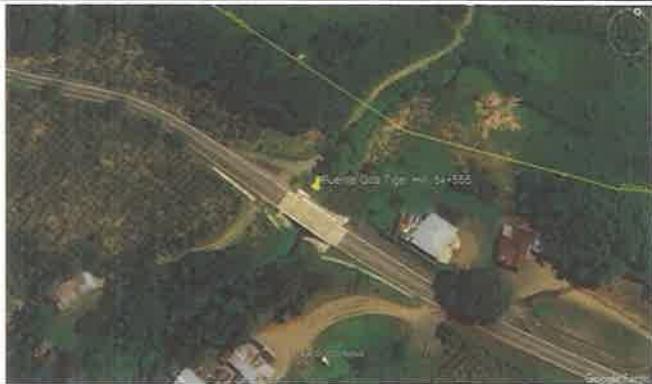
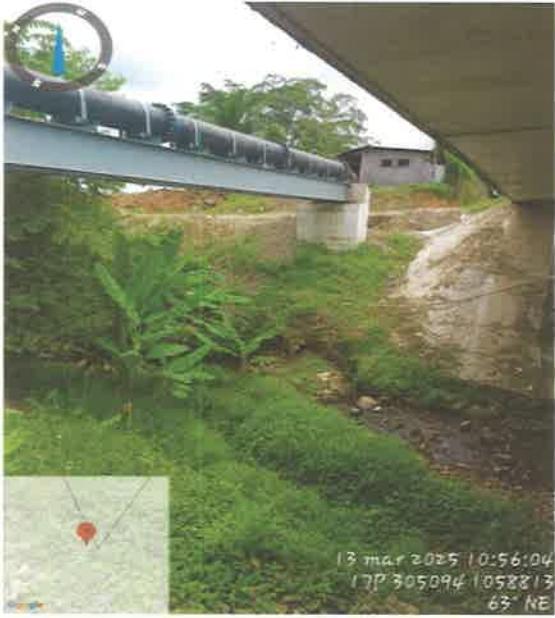
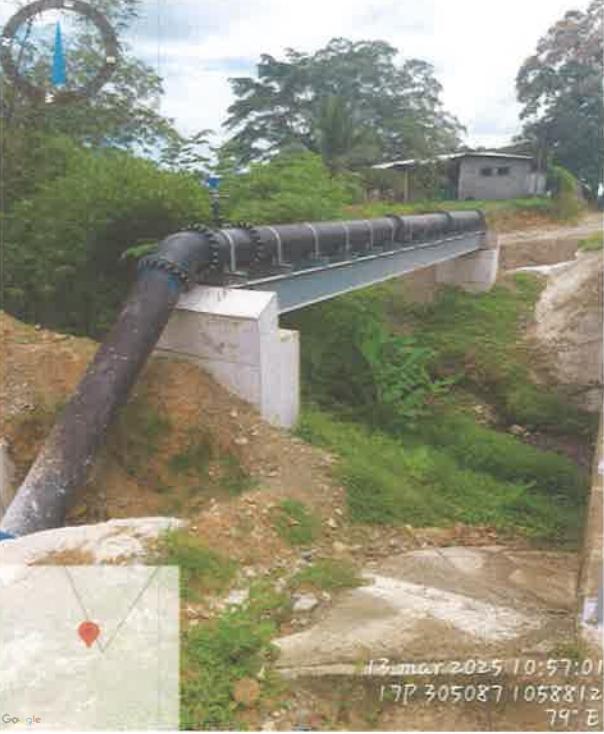
3	Puente sobre la qda. tiger Hill 5K+555-LC1A	Tiger Hill	N: 1058817 E: 0308794
<p>Se observa una infraestructura de concreto (cruce aéreo) con una viga H y una tubería de conducción al lado del puente de la carretera entre las comunidades de las Delicias y Las Tablas. En el sitio no se observa afectación al caudal hídrico, no se observa obstrucción ni desviación del cauce, ni alteración considerable de las riveras de la quebrada, por remoción de materia. La rivera de la quebrada presenta cobertura vegetal.</p>

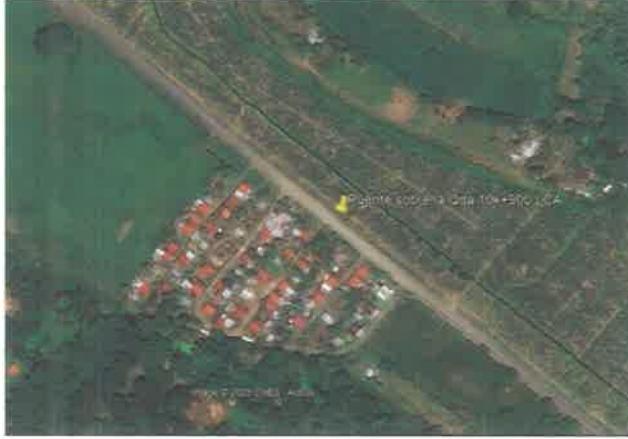
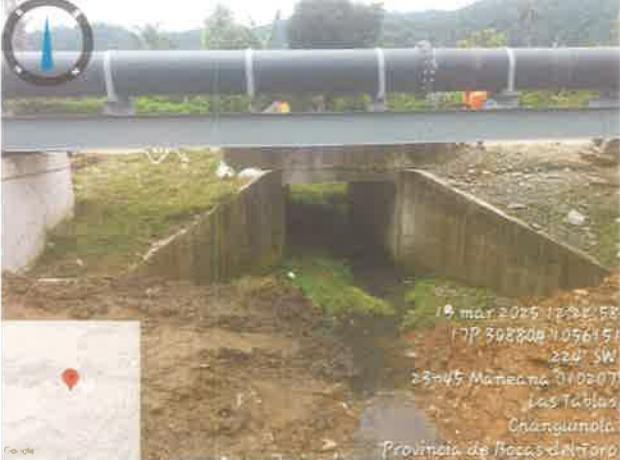
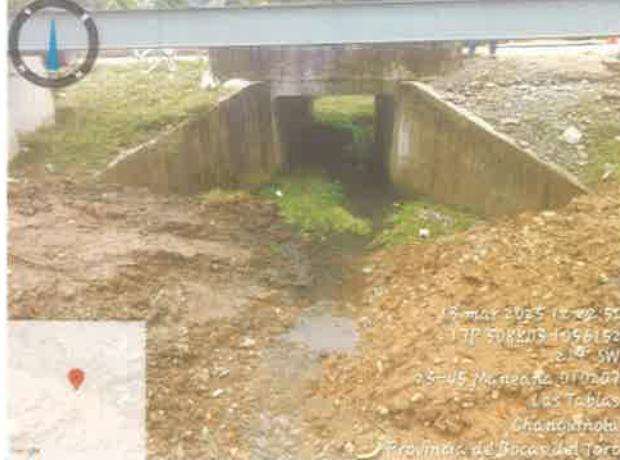
<p>13 mar 2025 10:56:04 17P 305087 1058812 63° NE</p>			<p>13 mar 2025 10:57:01 17P 305087 1058812 79° E</p>
4	Puente sobre la Qda. 10K+900- LCA	Las Tablas	N 1056150 E 0308794
<p>En este punto a orilla de la carretera que conduce hacia la comunidad de Las Tablas se encuentra un cajón Pluvial y en donde fluye una fuente hídrica sin nombre, en la misma también se observa la construcción de un paso aéreo de tubería de conducción. Se observa una remoción de tierra en las orillas del cauce, pero de igual forma se ve el cauce continuo, el cual desemboca a otro canal que está dentro de las plantaciones de banano</p>

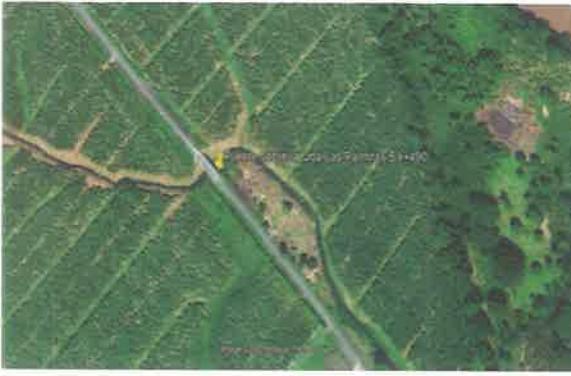
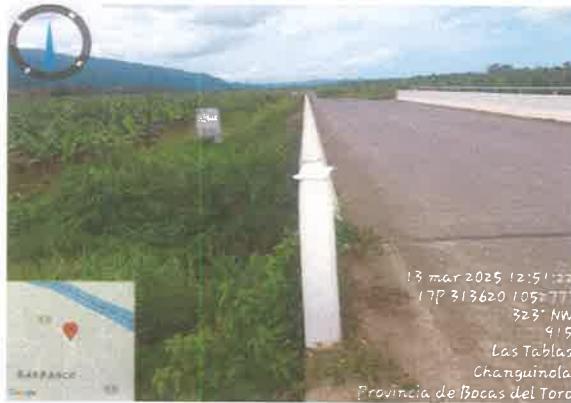
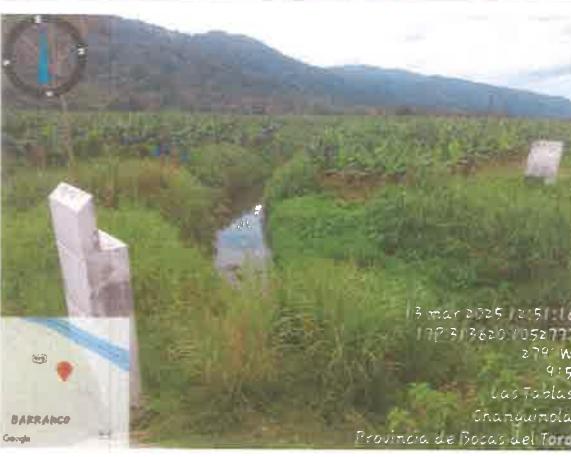
5	Puente sobre Qda Las Palmitas 5k+490-LC2	Boin Bota	N 1052778 E 0313618
	<p>En este punto a orilla de la carretera que conduce hacia la comunidad de La Mesa se encuentra el puente conocido como Boin Bota y en donde fluye una fuente hídrica, en la misma también se observa la construcción de dos columnas de concreto, a distancia considerable del cauce de la quebrada, se observa vegetación herbácea, no se observó obstrucción del cauce ni afectaciones a la fuente hídrica,</p>

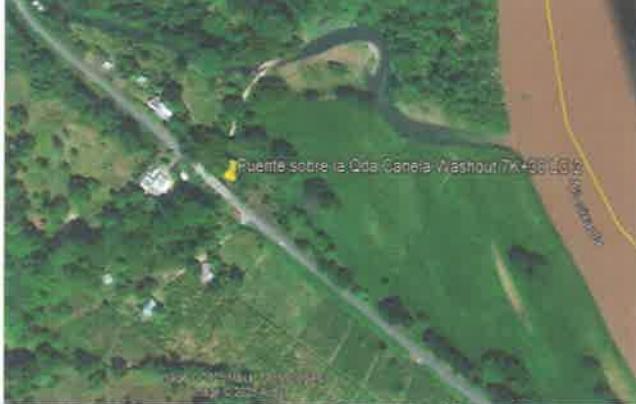
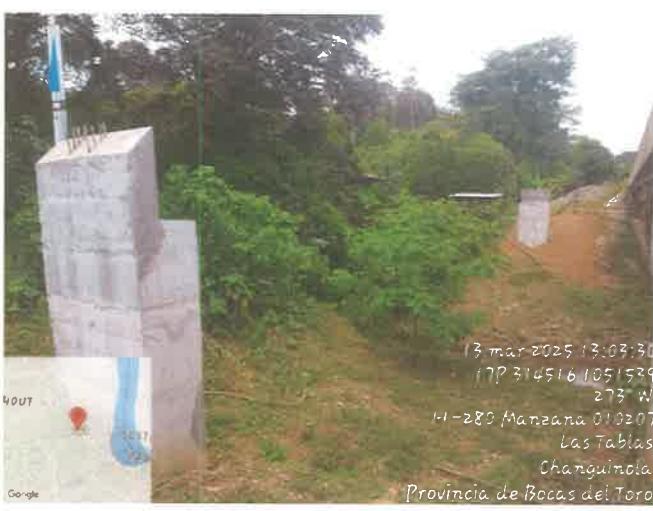
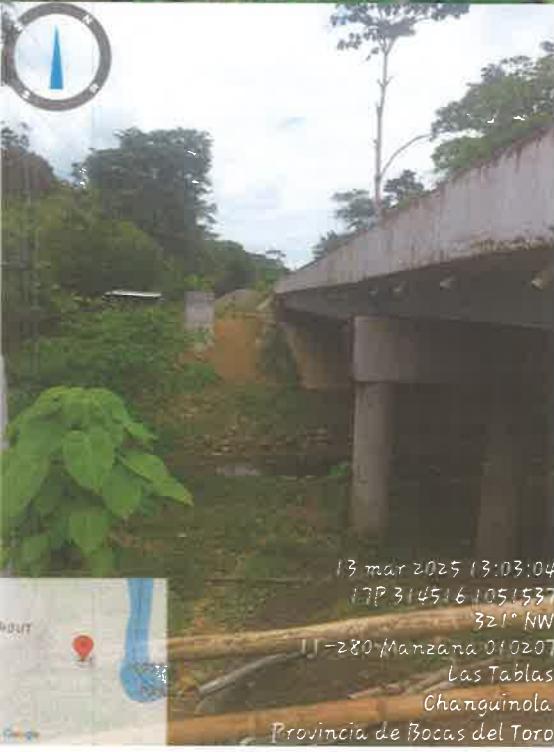
6	Puente sobre la Qda Canela 7k+030LC 2	Washout	N: 1051539 E: 0314517
	<p>Este punto se encuentra en el sector conocido como Washout, se observa la construcción de dos columnas de concreto a distancia considerables del cauce de la quebrada, se observa vegetación en la orilla, no se observa interrupción ni obstrucción del cauce, no se observa remoción de material a orillas del cauce, la zona es un área intervenida a orilla de la carretera hacia la comunidad de La Mesa.</p>

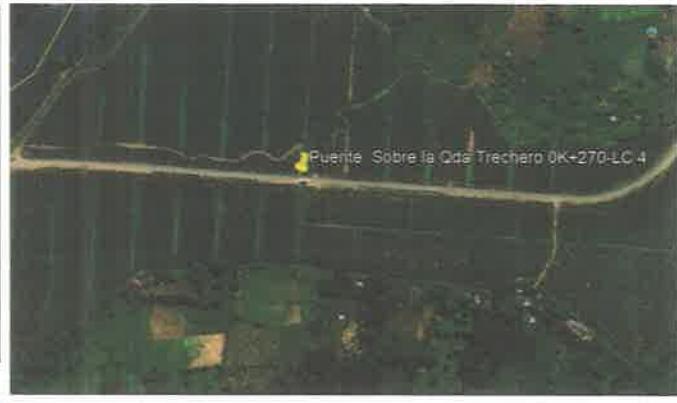
7	<b>Puente Sobre la Qda Trechero 1- 0K+270-LC 4</b>	<b>Canal de la Mesa-Guabito</b>	<b>N: 1049374 E: 0316923</b>
	<p>Este punto está ubicado entre las comunidades de la Mesa hacia – Guabito, en este cauce se observa la construcción de un paso aéreo de conducción al lado del puente de paso, no se observa obstrucción del cauce ni intervención directa en el mismo, se observa una cobertura vegetal mayormente herbácea,</p>

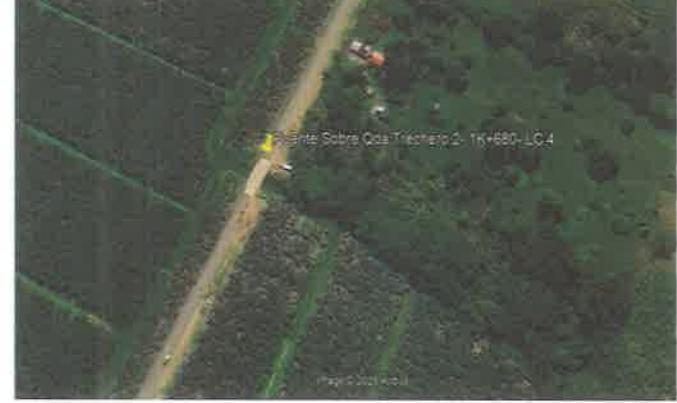
8	<b>Puente Sobre Qda Trechero 2- 1K+680- LC 4</b>	<b>Finca 42</b>	<b>N:1048960 E: 0318141</b>
	<p>Está ubicado entre las comunidades de la Mesa hacia –Guabito, en este cauce se observa la construcción de un paso aéreo de conducción al lado del puente de paso, no se observa obstrucción del cauce ni intervención directa en el mismo, se observa una cobertura vegetal mayormente herbácea, adicional se observa que el espejo de agua de la fuente hídrica está cubierto de vegetación.</p>

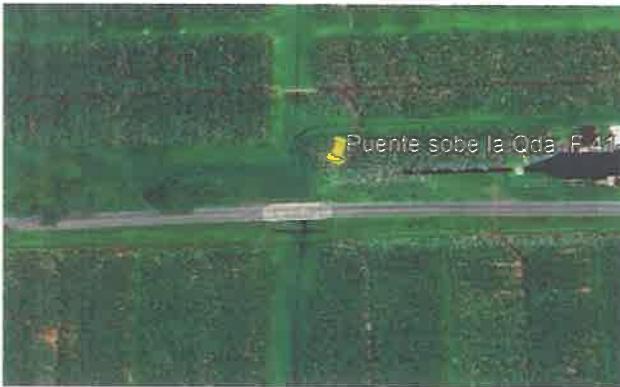
9	Puente sobre la Qda F 41- 5k+150- LC 4	Finca 41	N:1049631 E:0321395
	<p>Este punto está ubicado entre las comunidades de la Mesa hacia – Guabito, en este cauce se observa la construcción de un paso aéreo de conducción al lado del puente de paso, no se observa obstrucción del cauce ni intervención directa en el mismo cauce, se observa una cobertura vegetal mayormente herbácea en el espejo del agua.,</p>

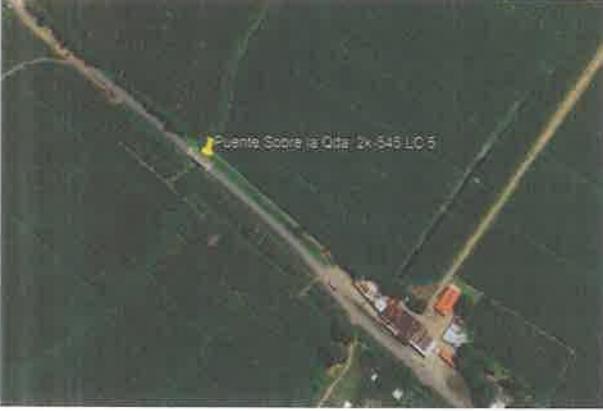
<p>Puente Sobre la Qda. 2k-545 LC 5</p>

<p>Puente sobre la Qda. F 41-</p>	
10	Puente Sobre la Qda. 2k-545 LC 5	Finca 51	N:0324619 E:1050878
	<p>Este punto está ubicado entre las comunidades de Guabito y Finca 51 en este cauce se observa la construcción de dos columnas de concreto, están al lado del puente de paso, no se observa obstrucción del cauce ni intervención directa en el mismo cauce de los trabajos que observaron en el campo, se observa una cobertura vegetal mayormente herbácea en el espejo del agua.</p>
