INFORME TÉCNICO FUNDAMENTADO

PROYECTO	Residencial City View
LUGAR	Corregimiento de José Domingo Espinar.
OBJETIVO DE INFORME	Evaluuar la viabilidad ambiental del proyecto a la luz del estudio de impacto ambiental correspondiente
ESTUDIO DE IMPACTO AMBIENTAL	Estudio de Impacto Ambiental, categoría II, "RESIDENCIAL CITY VIEW"
ELABORACIÓN DE INFORME	<p>Ing. Alexis Miguel Botacio – Alcaldía de San Miguelito, Dirección de Gestión Ambiental. <i>Alexis Botacio</i></p> <p>Lic. Manuel Colina - Alcaldía de San Miguelito, Secretaría General.</p> <p>Arq. Diana Xie - Alcaldía de San Miguelito, Dirección de Planificación Urbana.</p> <p>Ing. Astrid Chanis - Alcaldía de San Miguelito, Dirección de Ingeniería Municipal.</p>
REVISADO Y APROBADO POR	Lic. Irma Hernández - Alcaldesa de San Miguelito <i>Irma Hernandez</i>

SISTEMA NACIONAL DE PROTECCIÓN CIVIL
DIRECCIÓN DE PREVENCIÓN Y MITIGACIÓN DE DESASTRES.
Informe SINAPROC-DPM- 384/ 13-8-2012

ÁREA CON RIESGO A DESLIZAMIENTO EN EL SECTOR DE VILLA LUCRE, Abril, 2018

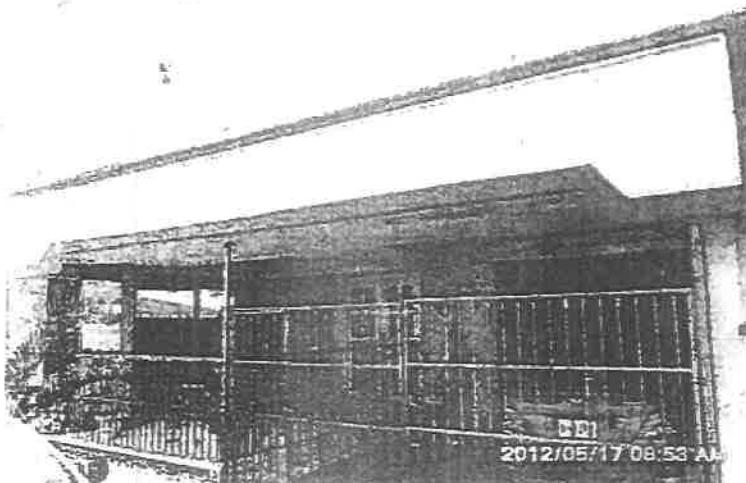
Vista de la Vivienda Nº 2049,
propiedad de la Sra. Luz Vargas.

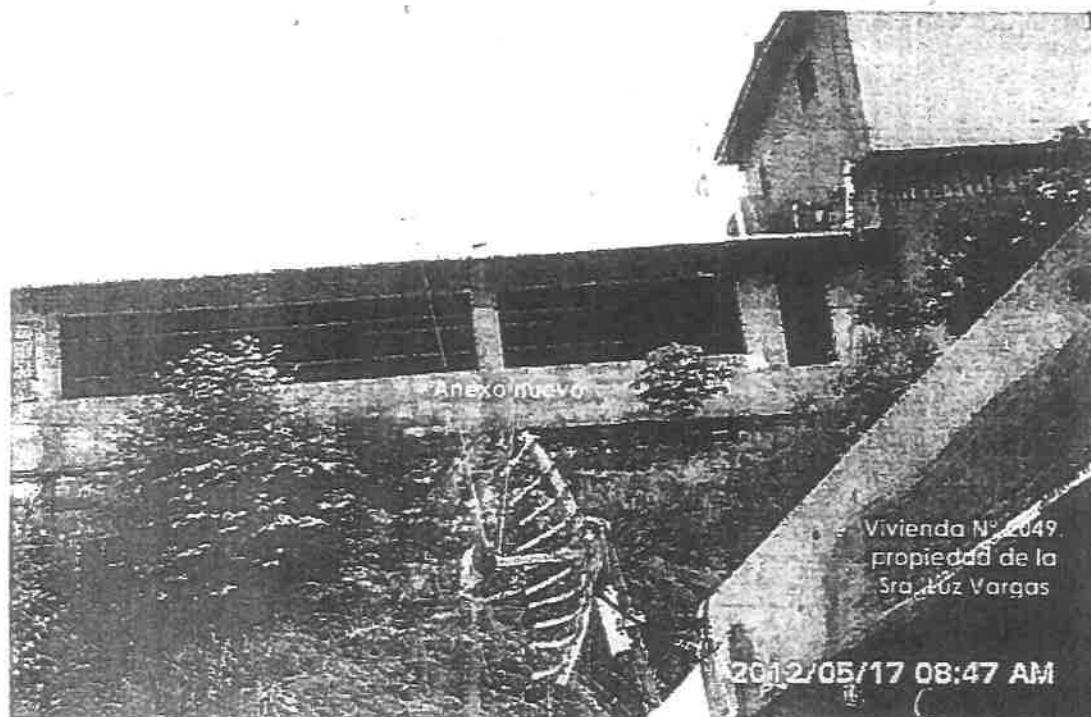
Vista de la Vivienda Nº 2049 y el talud afectado en la parte posterior superior.

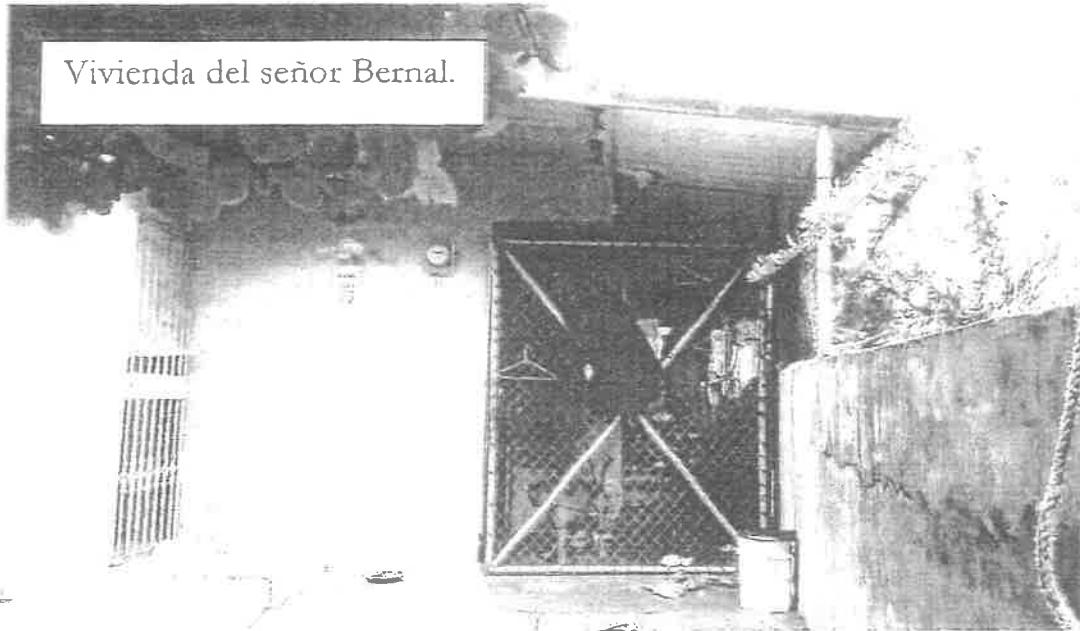
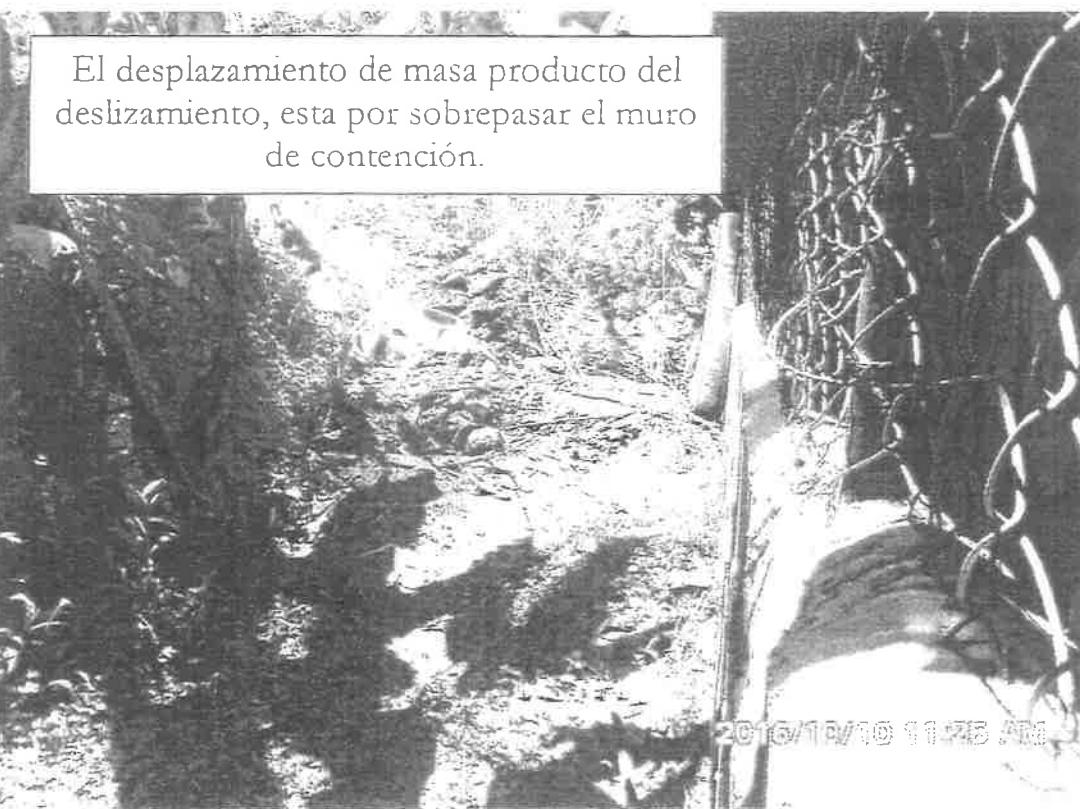
Vista del deslizamiento de tierra

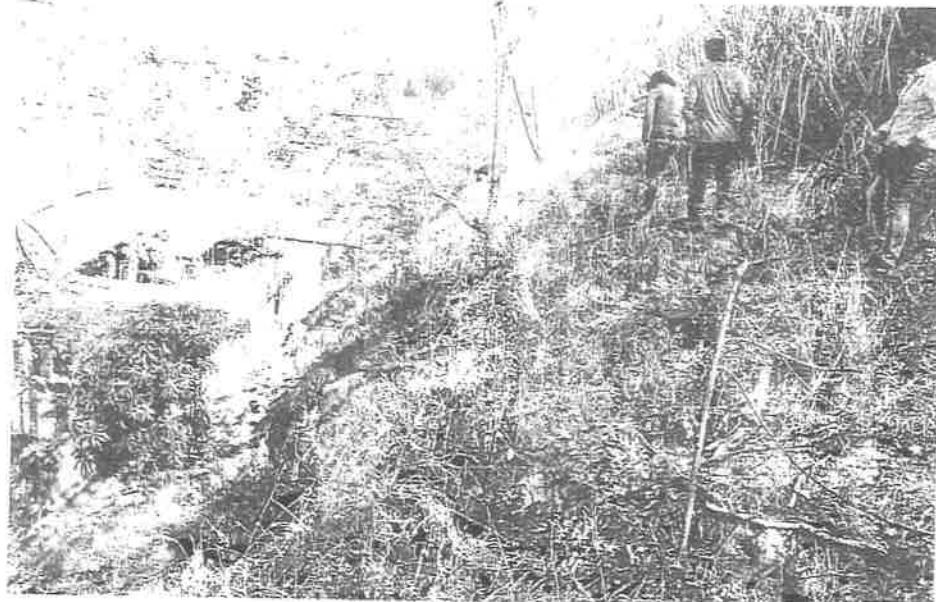
Fotos de la Ladera colindante con las viviendas de calle 29.

Afloramiento de aglomerado volcánico, caída y desprendimiento de rocas y árboles inclinados.

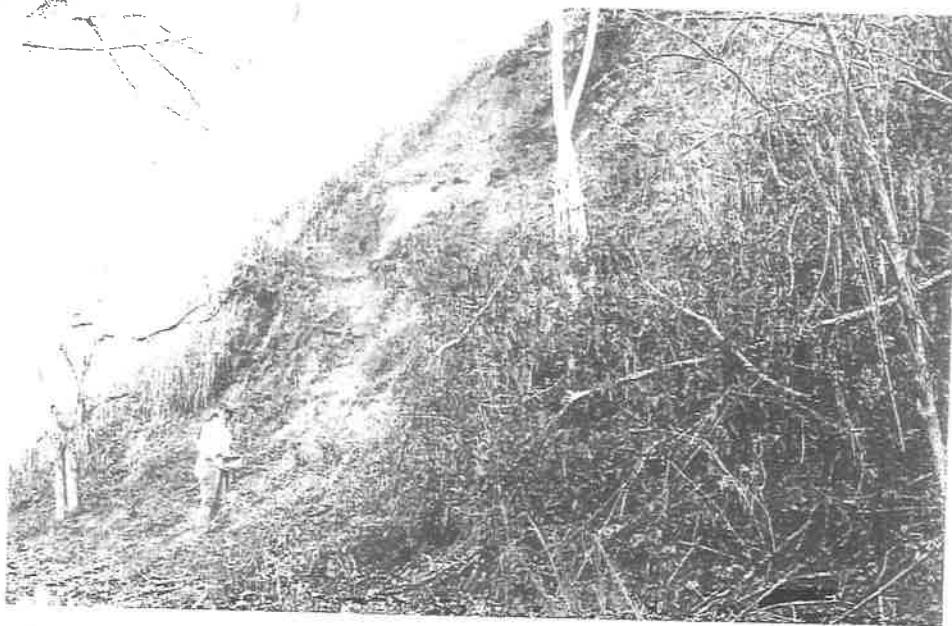
Vista de una sección del talud con una pendiente pronunciada, procesos erosivos y afloramiento de rocas producto de las lluvias.

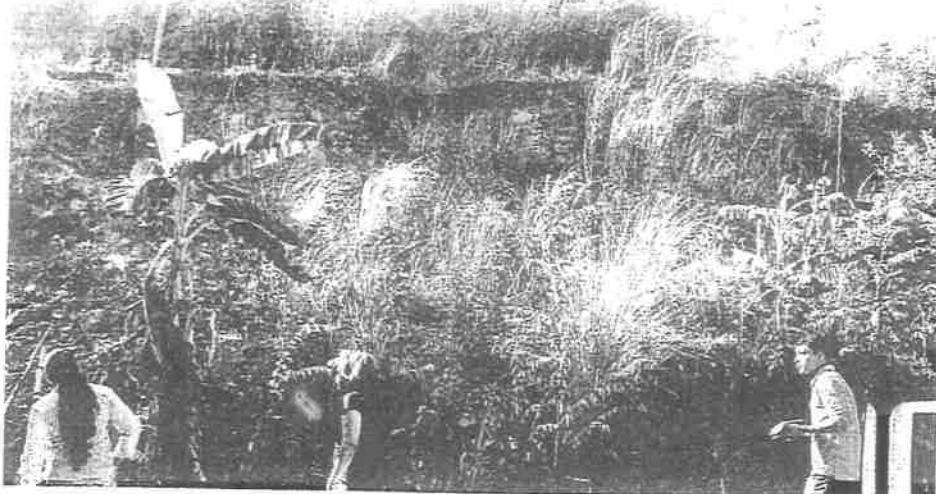
Fotos de la Ladera colindante con las viviendas de calle 32.

Vista de las laderas con evidencias de deslizamientos y procesos de erosión, este es uno de los puntos más críticos.

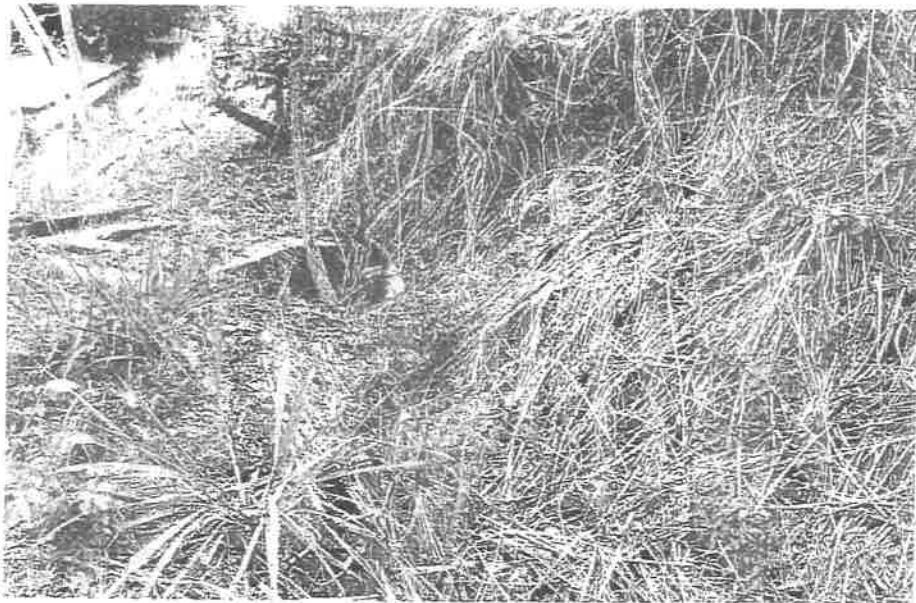
13. En esta sección se observó un sistema de drenaje, parcialmente obstruido y en su descarga final está fracturado y posiblemente el mismo no tiene la capacidad de recoger y conducir las aguas de escorrentía de esa sección del cerro.

Sistema de drenaje observado en el sector, obstruido por la vegetación y posiblemente con poca capacidad

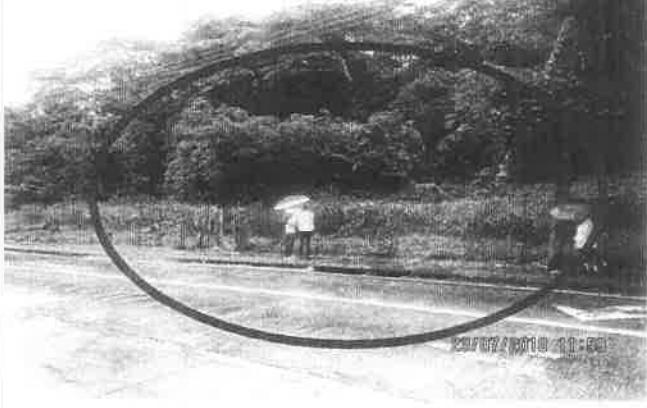
Información de la Inspección		
Hallazgo:	Observación	Criterio Técnico:
Verificar queja de moradores de la comunidad de Vista Alta 1, Vista del Valle y Altos de Villa Lucre contra la promotora VENTAVIV, S.A.	Fecha:	01/08/2018
Descripción del hallazgo: El día Lunes fuimos atendido moradores de la comunidad de Vista Verde donde se realizó una reunión informativa, comunicándonos que la promotora VENTAVIV, S.A., quiere seguir construyendo en un cerro el cual les habían vendido como un parque ecológico, el cual alberga muchas especies, temiendo por sus vidas ya que dicho cerro es inestable con posibilidades a deslizamiento y derrumbe de escombros el cual podría afectar aproximadamente 150 viviendas colindante al mismo.	Fotografía de evidencia:

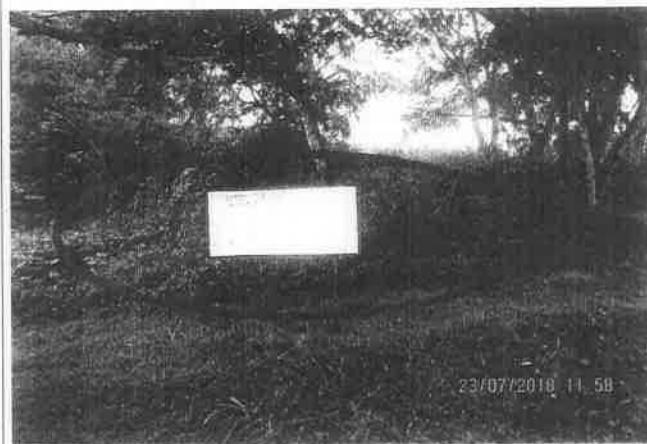
Foto 3. Lámina ubicada dentro del polígono, donde supuestamente se informaba a la comunidad que el sitio es un parque ecológico, sin embargo al momento de la inspección este se encontraba en mal estado y no se podía leer ningún tipo de información.

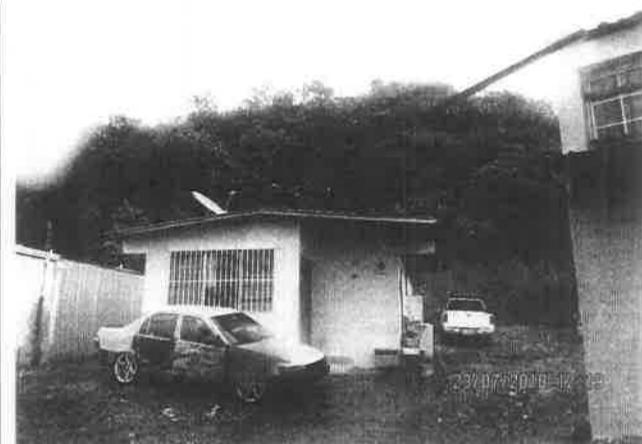
Foto 4. Vista de cerro, donde la promotora Ventaviv. S.A., según moradores quiere seguir construyendo y se les había vendido como un parque ecológico.

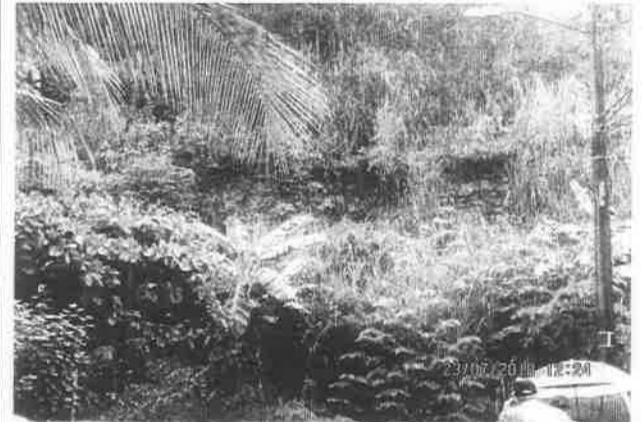
Foto 5. Evidencia de taludes expuestas e inestables ubicado en las faldas del cerro.

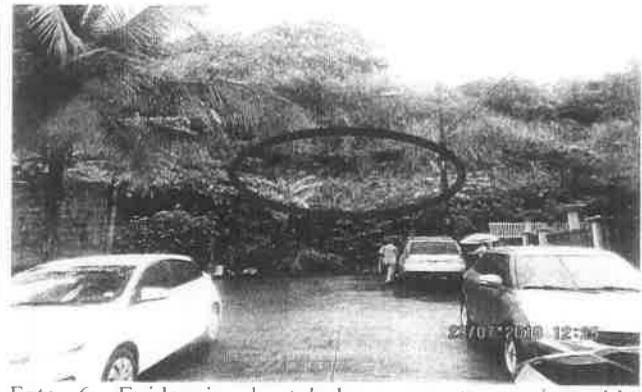
Foto 6. Evidencia de taludes expuestas e inestables ubicado en las faldas del cerro.

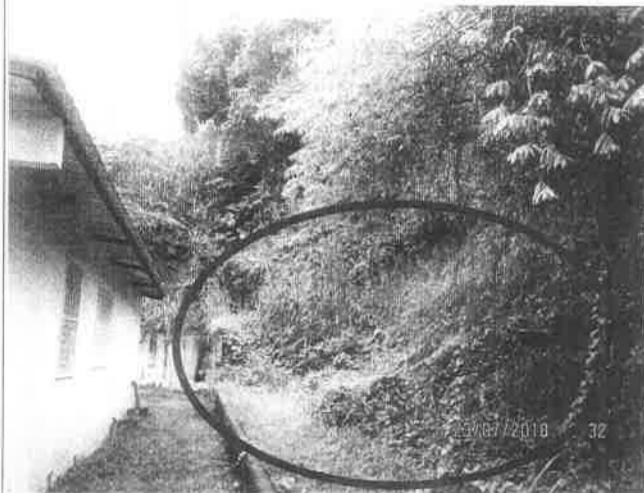
Foto 7. Evidencia de taludes expuestos e inestables ubicado en las faldas del cerro.
