**DIRECCION REGIONAL DE CHIRIQUI**  
**SECCIÓN DE EVALUACIÓN DE IMPACTO AMBIENTAL**  
**INFORME TÉCNICO DE INSPECCIÓN OCULAR N°. 043-2025**

<b>PROYECTO:</b>	CONSTRUCCION DE INVERNADEROS
<b>PROMOTOR:</b>	INVERSIONES NEECHI, S. A.
<b>REPRE. LEGAL</b>	MARUKEL INDIRA ALMENGOR RODRÍGUEZ C.I.P. 4-722-1140
<b>UBICACIÓN DEL PROYECTO:</b>	CORREGIMIENTO DE PLAZA CAISÁN, RENACIMIENTO, PROVINCIA DE CHIRIQUÍ.
<b>FECHA DE LA INSPECCIÓN:</b>	16 DE ABRIL DE 2025
<b>FECHA DEL INFORME:</b>	22 DE ABRIL DE 2025
<b>PARTICIPANTES EN LA INSPECCIÓN:</b>	<b>POR EL PROMOTOR:</b> Patricia Guerra – Consultora Iván Parra – Promotor <b>POR SECCIÓN DE EVALUACIÓN DE IMP. AMBIENTAL:</b> <ul style="list-style-type: none"><li>• Lcdo. Miguel Ángel García - Evaluador de EsIA.</li><li>• Lcdo. Alains Rojas – Evaluador de EsIA..</li></ul>

PROVINCIA DE CHIRIQUÍ, DISTRITO DE RENACIMIENTO, CORREGIMIENTO  
DE PLAZA CAISÁN - VERIFICACIÓN DE COORDENADAS  
DEL PROYECTO "CONSTRUCCIÓN DE INVERNADEROS"

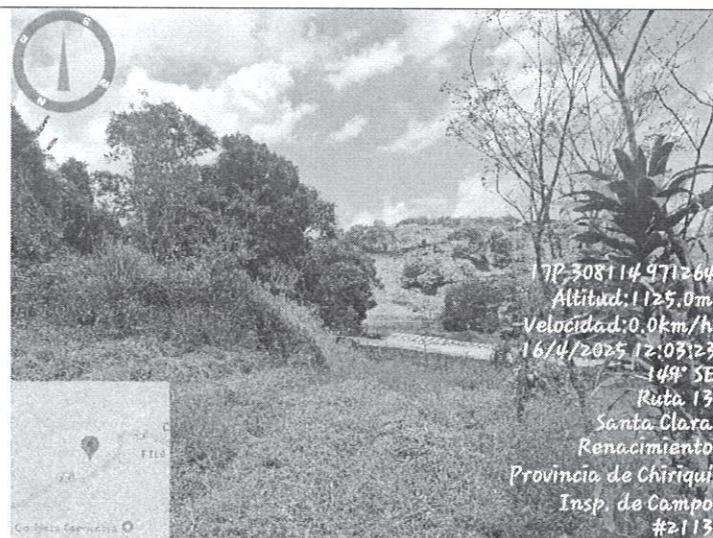
Foto 1. Vista parcial del área del camino de acceso a los invernaderos.

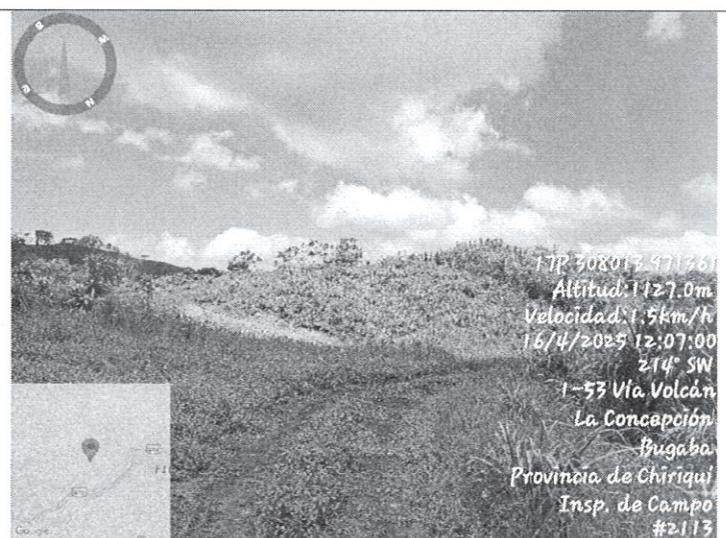
- El proyecto se ubica en el corregimiento de Plaza Caisán, colindante a calle que conduce desde el corregimiento de Volcán hasta Plaza Caisán.
- El terreno es irregular, con elevaciones estimadas de 0 a 20 %. Se observó dos colinas, las cuales serán cortadas.

Foto 2. Vista parcial del terreno, vegetación y su topografía.

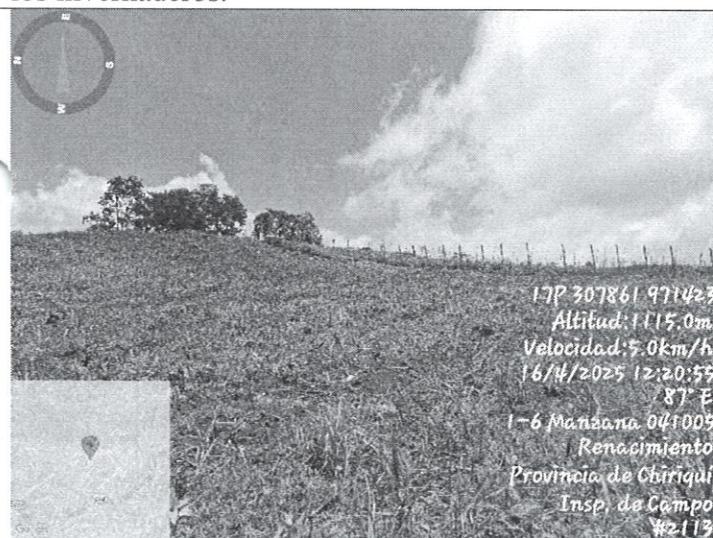
Foto 3. Vista parcial de la topografía y su vegetación.

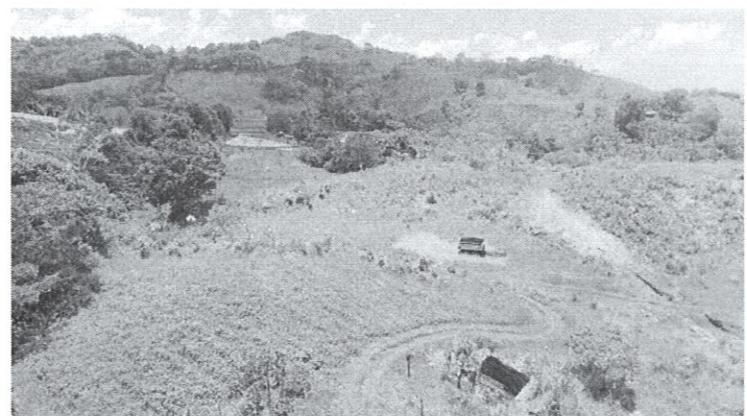
- La propiedad es utilizada para la producción de productos hortícolas, actualmente dentro del polígono existe una parcela de tomate.
- No se observó fuente de agua dentro del polígono propuesto.

Foto 4. Topografía, vegetación y uso actual del terreno.

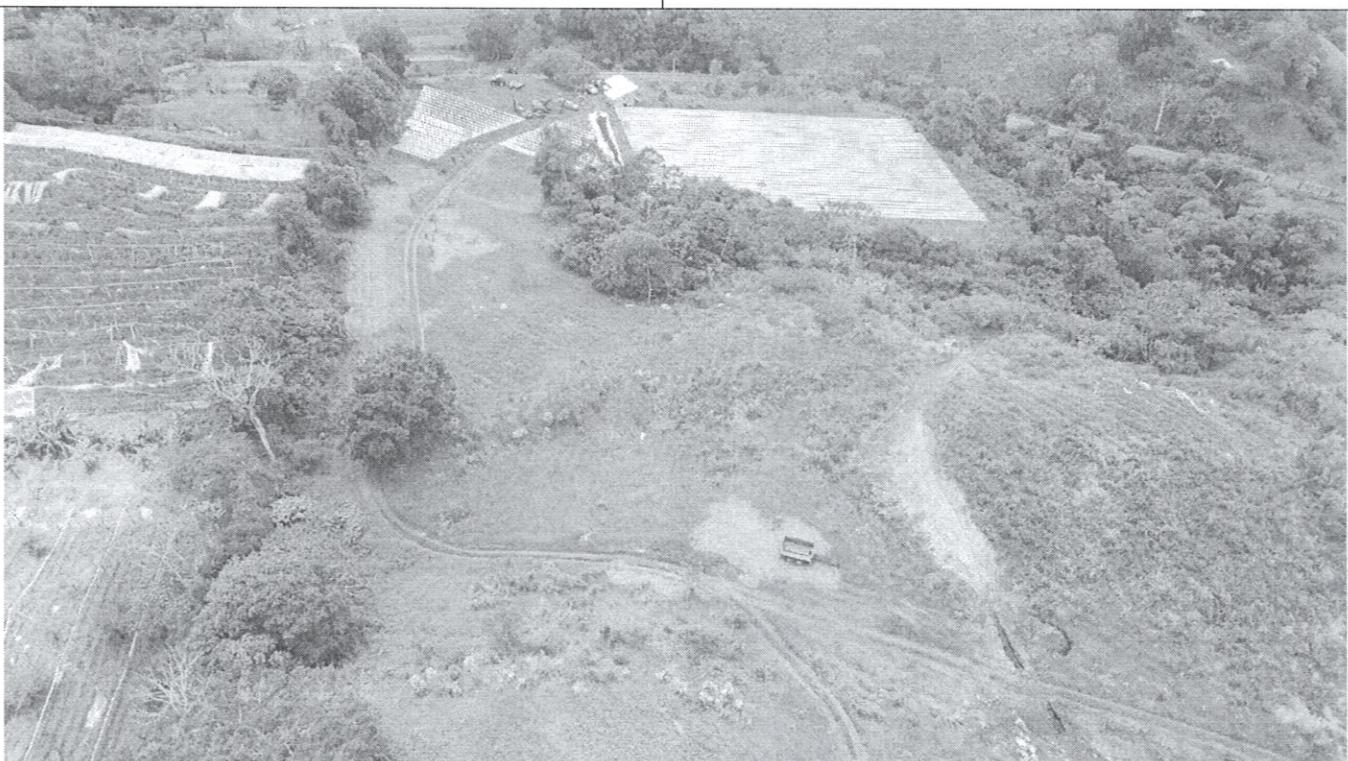
- El polígono colinda con otras propiedades utilizadas para la ganadería y cultivos.
- El polígono, colinda con una formación boscosa, según lo indicado en campo este no será intervenido.

Foto 5. Vista panorámica de la propiedad, topografía, vegetación de la finca y colindancia.

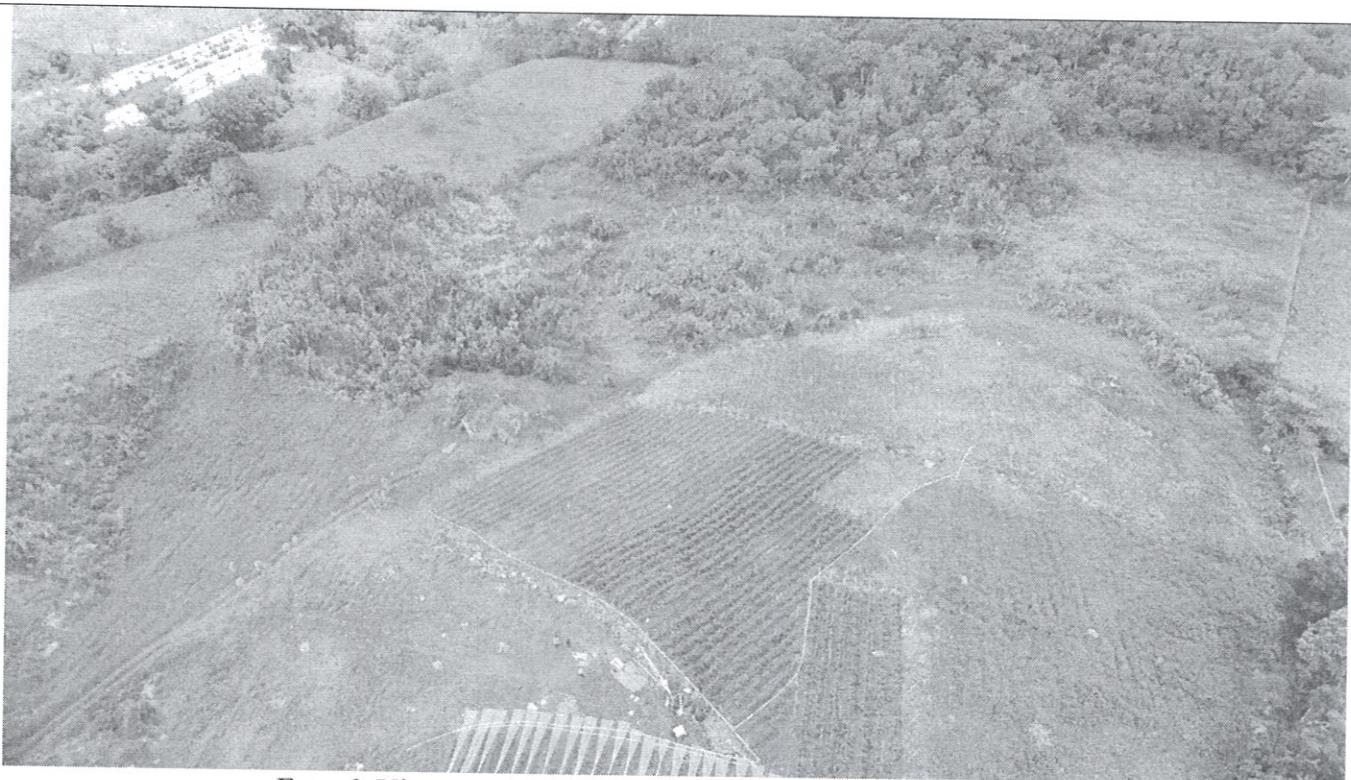
Foto 6. Vista parcial de la propiedad, vegetación y uso actual.

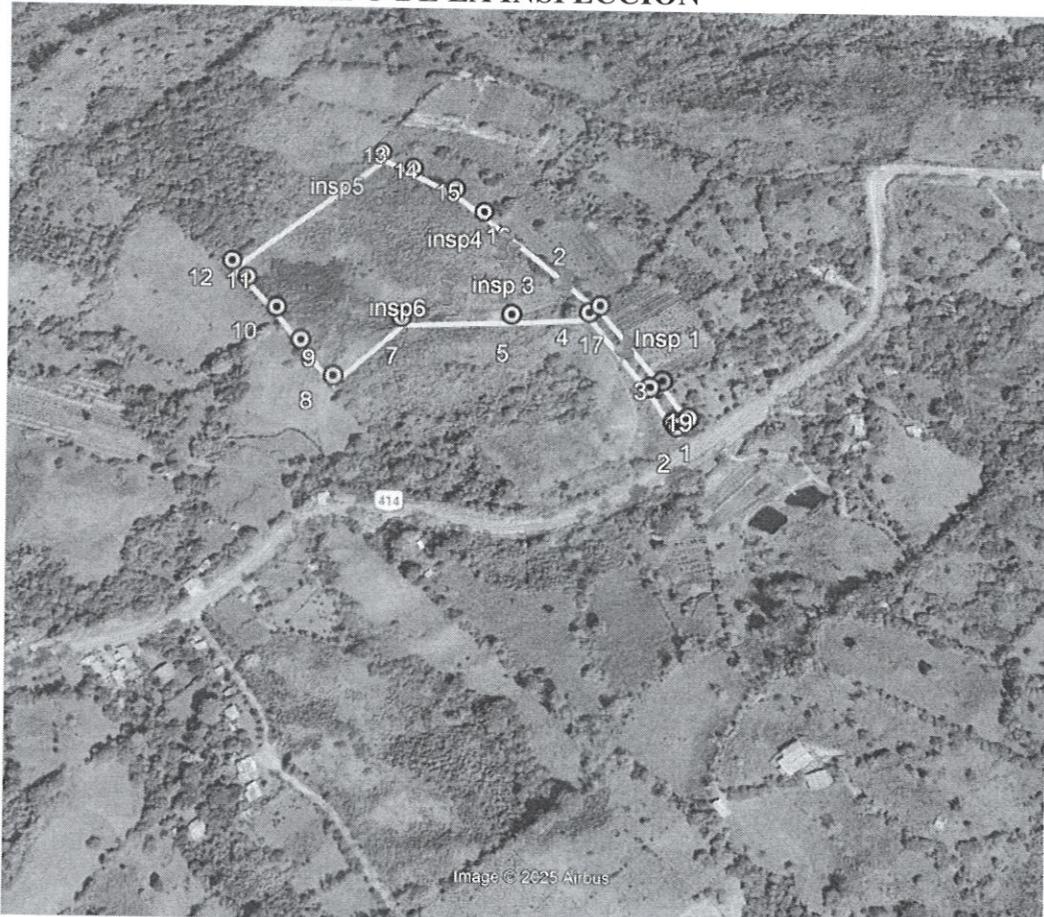
Figura N°1 Ubicación del proyecto con intención a desarrollar, coordenadas tomadas al momento de la inspección (iconos morados). Fuente; Google Earth.

- La mayor cantidad de puntos mostrados por el promotor al momento de la inspección, concuerdan con las coordenadas establecidas en el EsIA.
- El proyecto colinda con la calle que conduce desde el corregimiento de Volcán hasta Plaza Caisán.
- El terreno es irregular, con elevaciones estimadas de 0 a 20 %. Formándose dos colinas.
- La vegetación está representada por gramínea, herbáceas, arbustos, palmeras y árboles dispersos.
- La propiedad es utilizada para la producción de productos hortícolas.
- No se observó fuente de agua dentro del polígono propuesto.

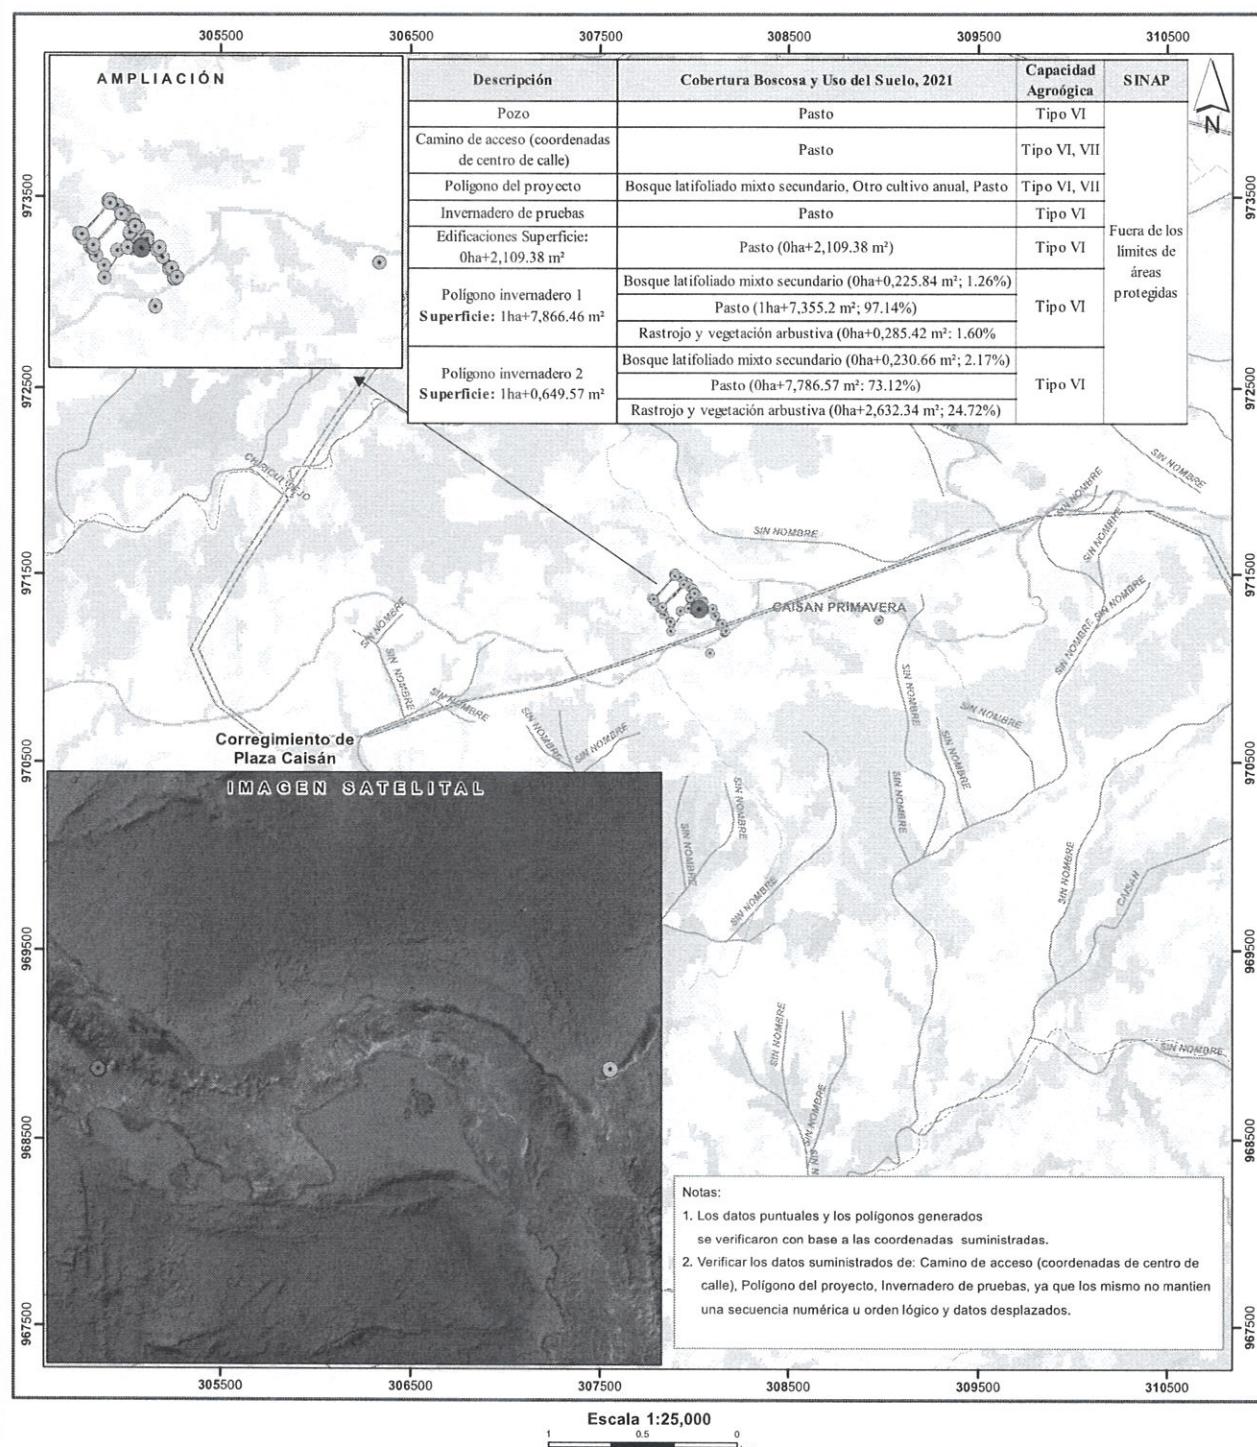
Con los datos proporcionados se generó datos puntuales, sin embargo, no se pudo generar una figura lineal y poligonal ya que no hay secuencia numérica, ni orden lógico en el Camino de acceso (coordenadas de centro de calle) y dos puntos se desplazan del resto como (Polígono del proyecto (Punto No. 6), e Invernadero de pruebas (Punto No. 5) y tres polígonos denominados: Edificaciones con una superficie de 0ha+2,109.38 m<sup>2</sup>; Polígono invernadero 1 con una superficie de 1ha+7,866.46 m<sup>2</sup>, Polígono invernadero 2 con una superficie de 1ha+0,649.57 m<sup>2</sup>; los mismos se ubican fuera de los límites de los límites del Sistema Nacional de Áreas Protegidas (SINAP).

De acuerdo con la Cobertura Boscosa y Uso del Suelo, año 2021, se ubica en las categorías de “bosque latifoliado mixto secundario”, “pasto”, “rastrojo y vegetación arbustiva” y según la Capacidad Agrológica, se ubica en el tipo: VI – 100% (Arable, algunas limitaciones en la selección de las plantas, requiere conservación moderada), VII (No arable, con limitaciones muy severas, apta para pastos, bosques, tierras de reserva) ver *tabla en el mapa*.

- a. **Verificar y presentar**, conjunto de coordenadas UTM, exactas del polígono propuesto para el desarrollo del proyecto, que incluyan las siguientes coordenadas: (Polígono del proyecto, polígono de invernadero 1, invernadero de pruebas y camino de acceso).
