MEMORANDO- DRCH-189-2906-2025

ASUNTO: Informe Técnico N° 007-2025. Gira de re-inspección de campo al Proyecto Cat II, "DRAGONLAND"

MINISTERIO DE AMBIENTE
DIRECCION REGIONAL DE CHIRIQUI
SECCIÓN DE EVALUACION DE IMPACTO AMBIENTAL
INFORME TÉCNICO No. 007-2025
GIRA DE RE-INSPECCIÓN DE CAMPO AL SITIO DONDE SE DESARROLLARA EL
EsIA CAT. II

| Proyecto: | DRAGONLAND |

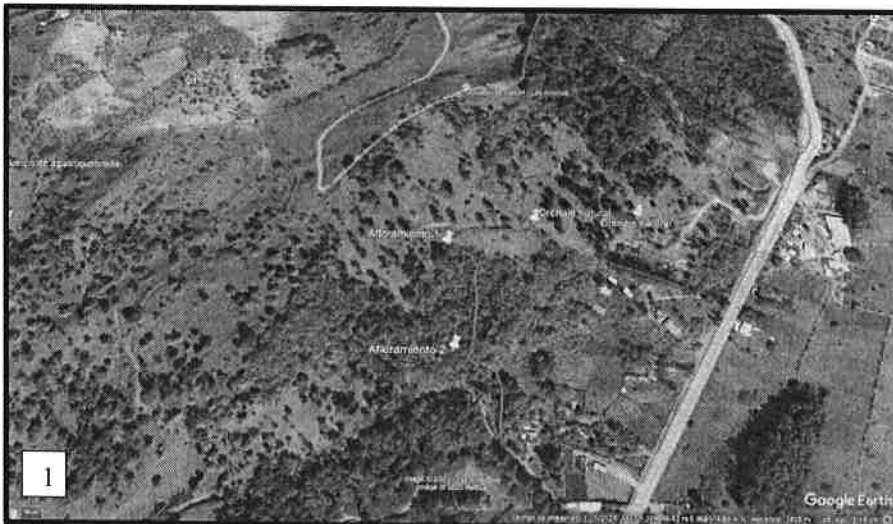
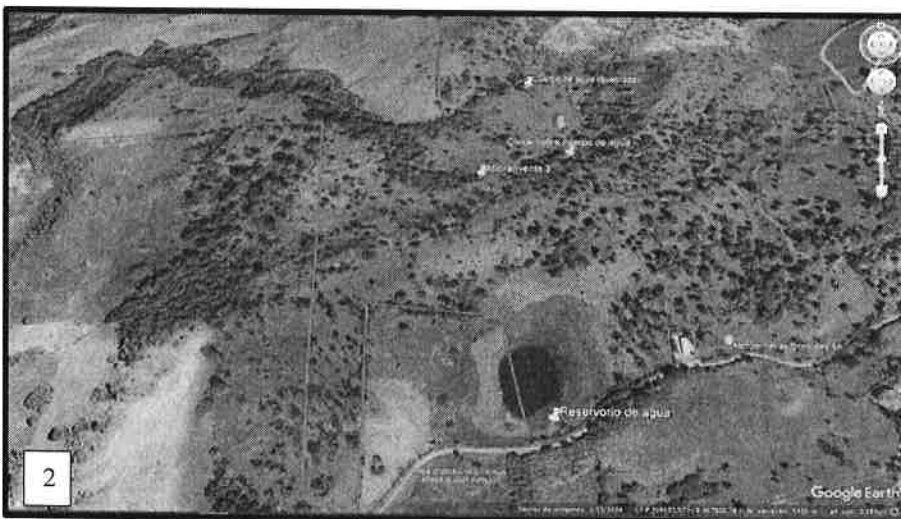
Imagen 1 y 2. Vistas de Google Earth de los sitios identificados dentro del polígono del proyecto categoría II denominado “DRAGONLAND”, en campo como sitio de afloramiento, cuerpos de agua, drenajes naturales y reservorio de agua.

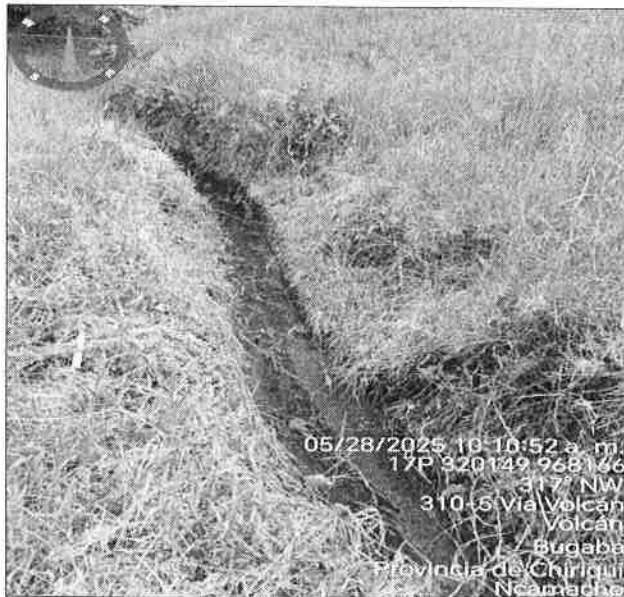
Foto N° 1. Vista de drenaje natural dentro del polígono del proyecto, en donde se observa que en momento de la inspección el mismo mantenía agua.

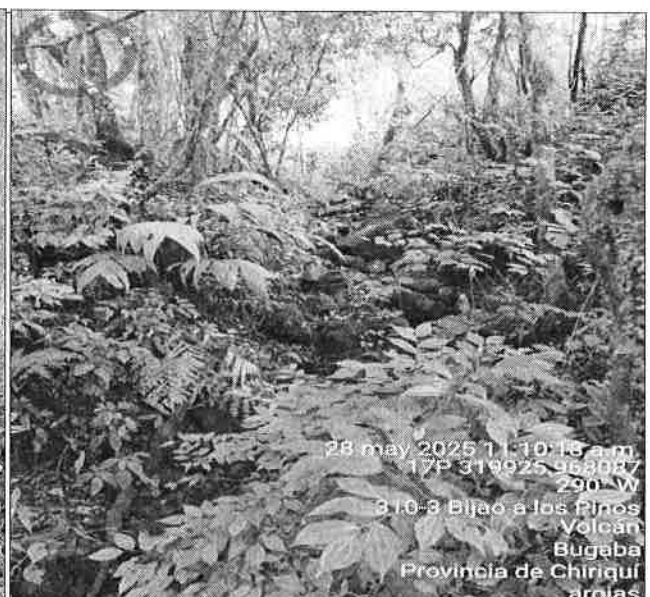
Foto N° 2. Vista del Área del afloramiento 1.

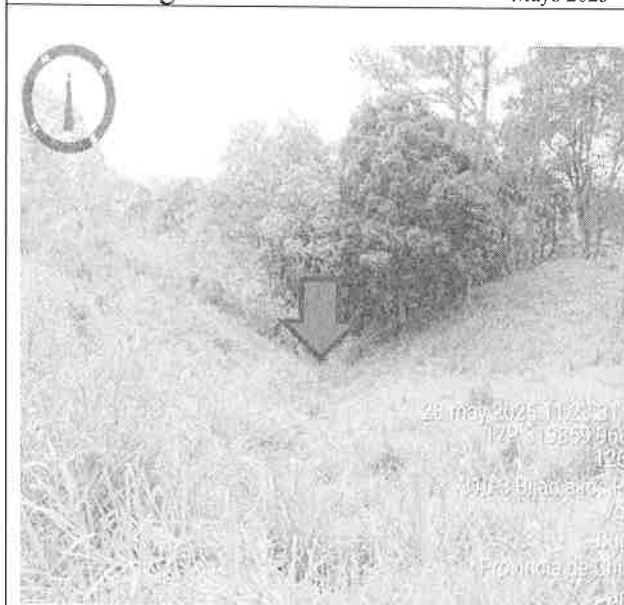
Foto N°3. Vista del Área de inicio del afloramiento 1.

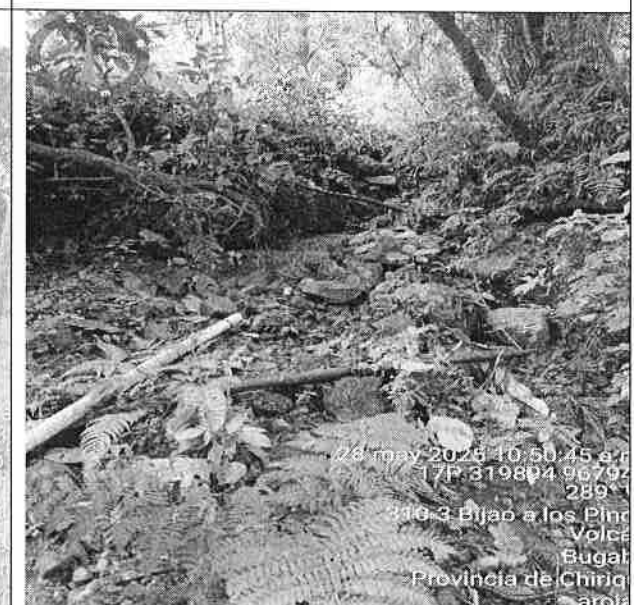
Foto N° 4. Vista del afloramiento 2.

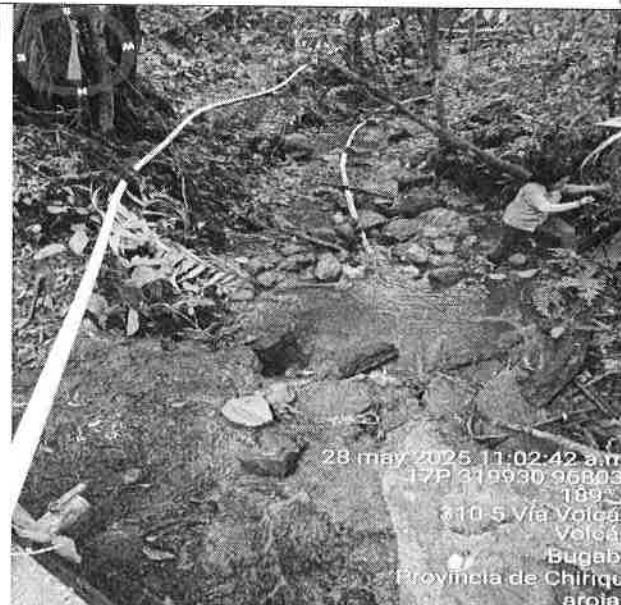
Es importante mencionar que en los puntos identificados como afloramiento 1, afloramiento 2 y cuerpo de agua, se visualizaron tomas de aguas utilizadas por otras personas que no son el promotor del proyecto. Con excepción del reservorio de agua, todos los demás cuerpos de agua cuentan con vegetación propias de quebradas u ojos de agua (afloramiento).

Foto N° 5. Vista de las tomas de agua para utilización. Afloramiento 1

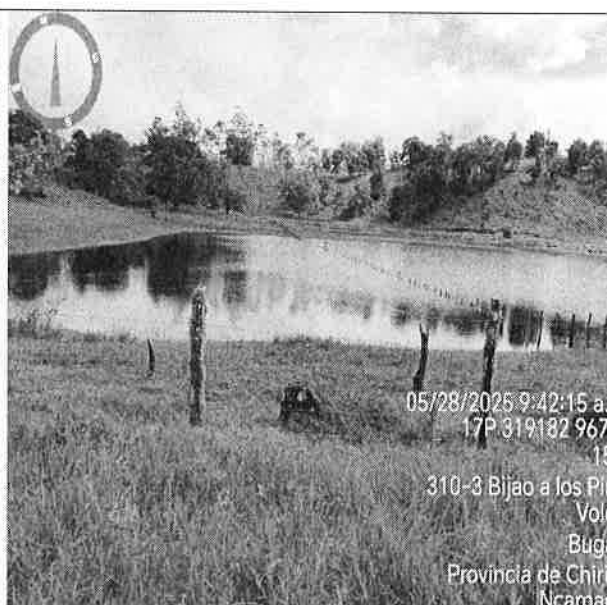
Foto N° 6. Acumulación de agua en Reservorio en la parte baja de la propiedad.

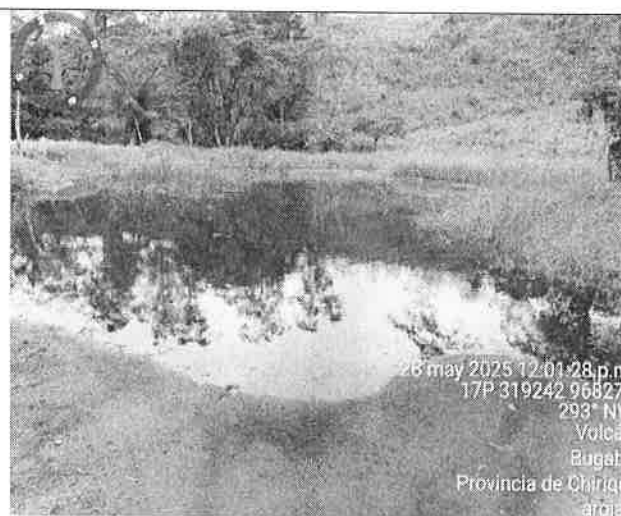
Foto N° 7. Vista de uno de los cuerpos de agua.
Mayo 2025

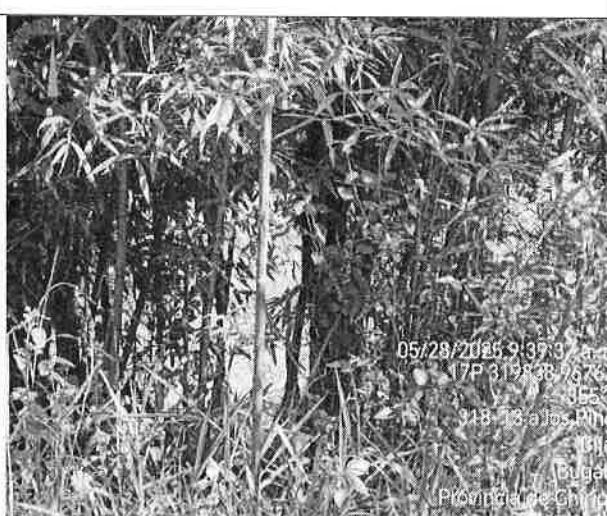
Foto N° 8. Vista de la cerca viva que delimita el Reservorio y la colindancia con calle.
Mayo 2025

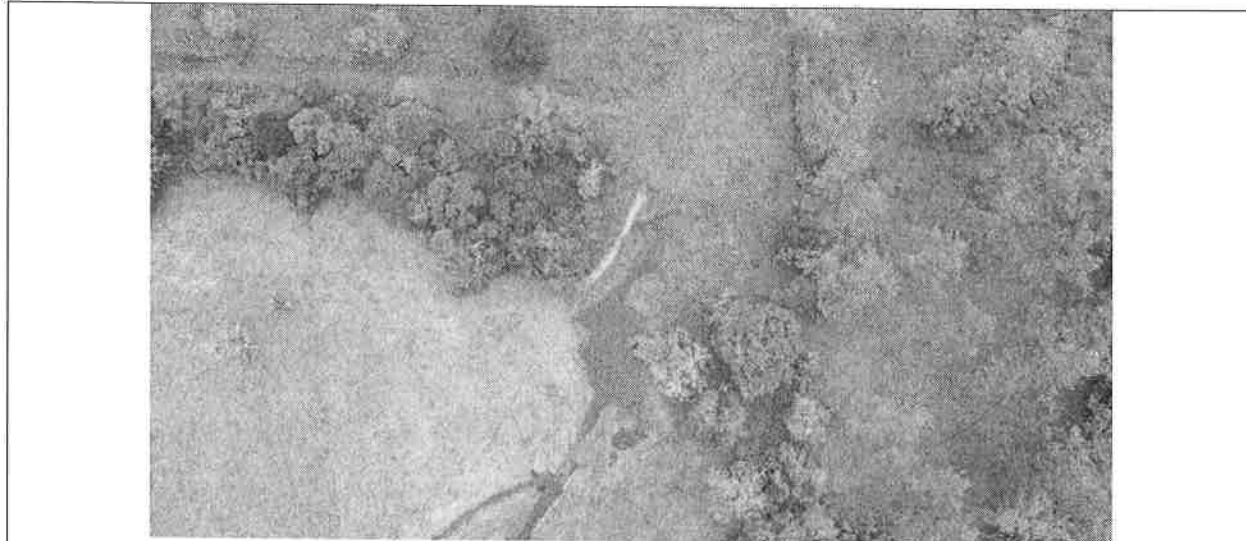
Foto N° 1. Se observa el bosque de galería que protege el curso de agua, que cruza sobre el cuerpo de agua.

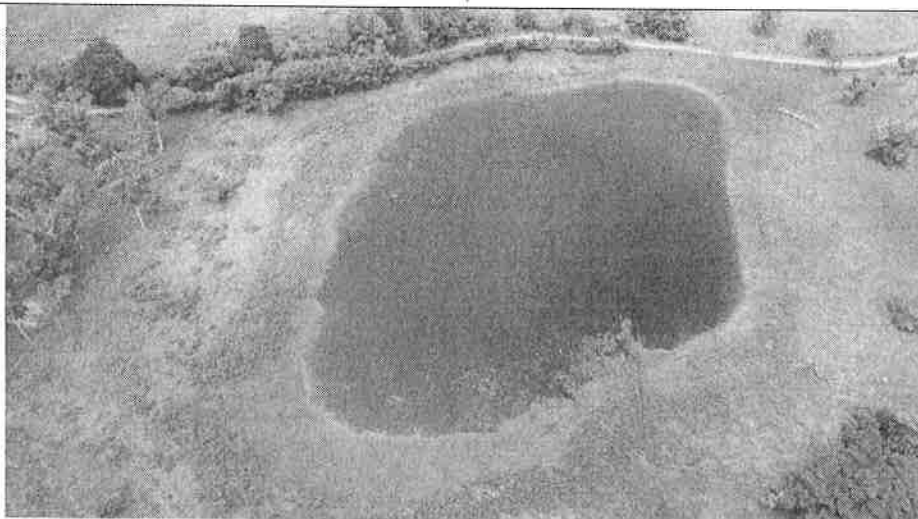
Foto N° 2. Reservorio ubicado en la parte final de la propiedad, colindando con calle de piedras.
