**DIRECCION REGIONAL DE CHIRIQUI**  
**SECCIÓN DE EVALUACIÓN DE IMPACTO AMBIENTAL**  
**INFORME TÉCNICO DE INSPECCIÓN OCULAR N°. 054-2025**

<b>PROYECTO:</b>	" ESTABILIZACION DE SITIO ENTRE LAS TORRES 746 Y 904, LT 230 KV 5B/6C, LT 230 KV 16/17 EL SALADO, PROVINCIA DE CHIRIQUI."
<b>PROMOTOR:</b>	EMPRESA DE TRANSMISIÓN ELÉCTRICA, S.A. (ETESA).
<b>REPRE. LEGAL</b>	ROY DAVID MORALES BARRERA
<b>UBICACIÓN DEL PROYECTO:</b>	EL SALADO, CORREGIMIENTO DE EL NANCITO, DISTRITO DE REMEDIOS, PROVINCIA DE CHIRIQUÍ.
<b>FECHA DE LA INSPECCIÓN:</b>	20 MAYO DE 2025
<b>FECHA DEL INFORME:</b>	30 DE MAYO DE 2025
<b>PARTICIPANTES EN LA INSPECCIÓN:</b>	<p><b>POR EL PROMOTOR:</b> YAHIR REINA MARCOS PONCE – CONSULTOR LOURDES CASTRELLON ARIEL SANTAMARÍA JOSÉ GONZÁLEZ</p> <p><b>POR LA SECCIÓN DE EVALUACIÓN DE IMP. AMBIENTAL:</b></p> <ul style="list-style-type: none"><li>LCDO. MIGUEL ÁNGEL GARCÍA - Evaluador de EsIA.</li></ul> <p><b>POR LA SECCIÓN DE SEGURIDAD HÍDIRCA</b></p> <ul style="list-style-type: none"><li>ING. DALMIS TREJOS</li></ul>

**DIRECCIÓN REGIONAL DE CHIRIQUÍ**  
**SECCIÓN DE EVALUACIÓN DE IMPACTO AMBIENTAL**  
**INFORME TÉCNICO DE EVALUACIÓN DE ESTUDIO DE IMPACTO AMBIENTAL**  
**No. 043-2025*

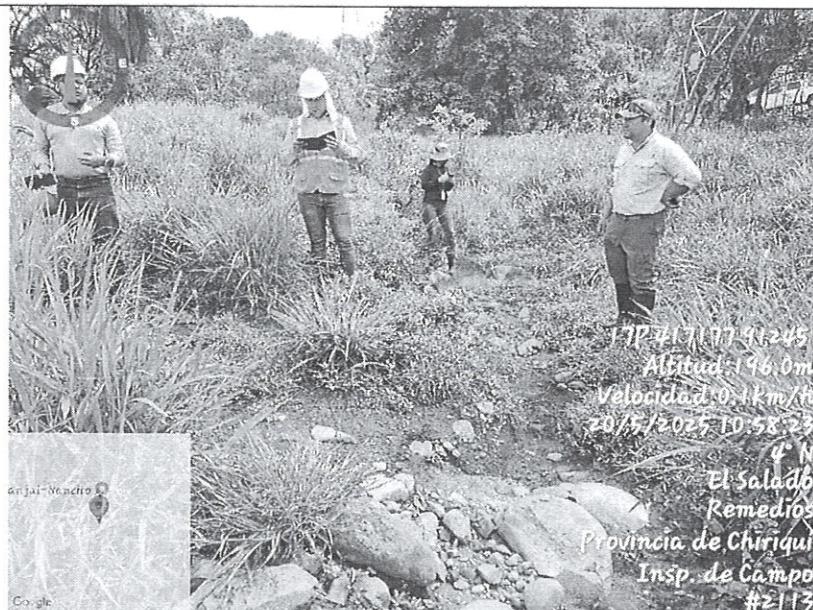
- El área con intención a llenar y estabilizar es el área por el cual se desvió el drenaje y que ha ido abriéndose cause, creando cárcavas y erosionando el suelo.

Foto 1. Vista parcial del drenaje a desviar y a encausar y; vegetación del sitio.

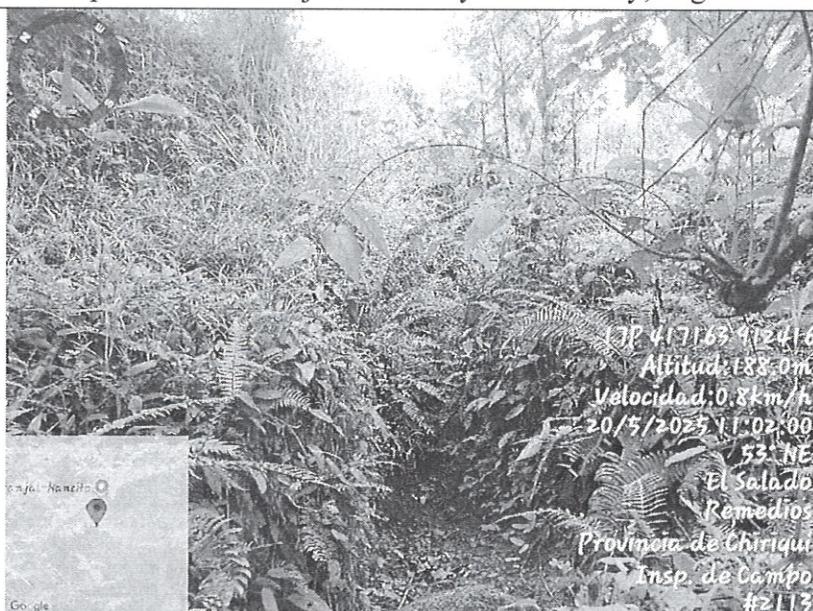
- Se observó, la existencia y formación del cauce, que formaba parte del cauce del drenaje, antes que se desviara hacia el lado de las torres. Según lo indicado en campo, este drenaje solo será encauzado en un tramo, y ya donde la topografía del terreno favorece que este no afecte las torres, se dejará en su estado natural.

Foto 2. Vista del drenaje, en la parte final donde será encausada.

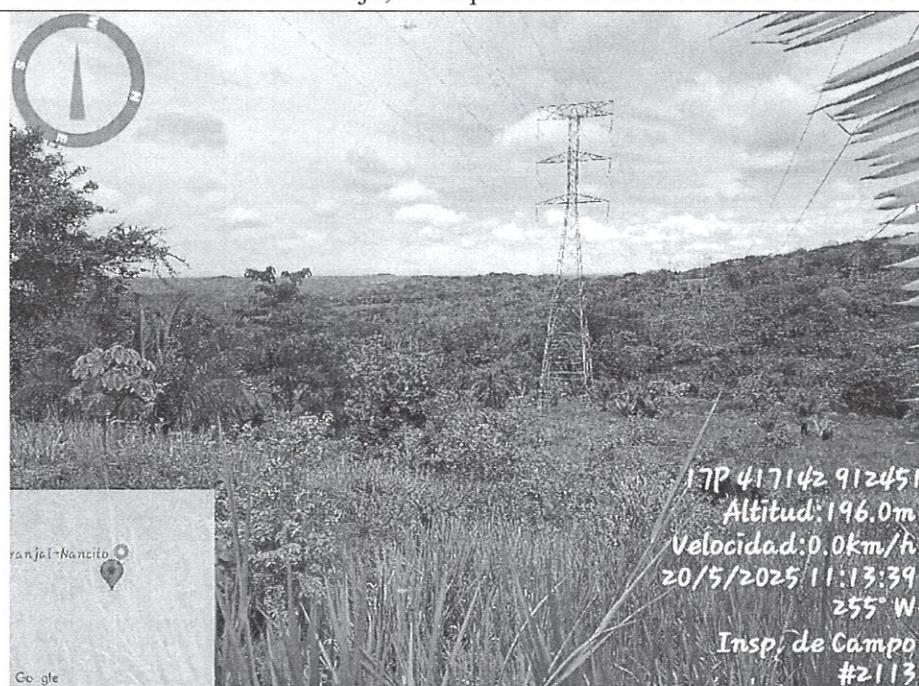
- El área a llenar y estabilizar es debido a la erosión del terreno que puede afectar dos torres que sostienen el tendido eléctrico de alta tensión.
- Al final del área con interés a llenar es una zona donde se evidencia una pendiente, que va hasta una quebrada.

Foto 3. Vista parcial de la vegetación y sitio con intención a llenar.
