INFORME DE EVALUACIÓN DEL ESTUDIO DE IMPACTO AMBIENTAL PROYECTO “REACTIVACIÓN DE OPERACIONES DE CRIA DE CAMARONES”,

CATEGORÍA II

Ubicación: Corregimiento de Antón, Distrito de Antón, Provincia de Coclé

Fecha de Inspección: 14-08-2019

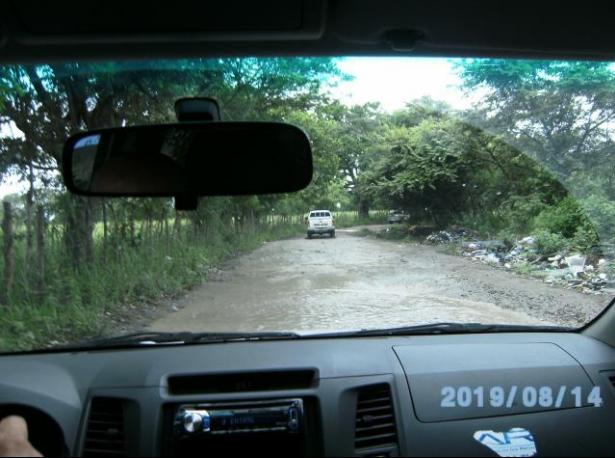
Camino hacia el polígono del proyecto Acuícola Antón, S.A.

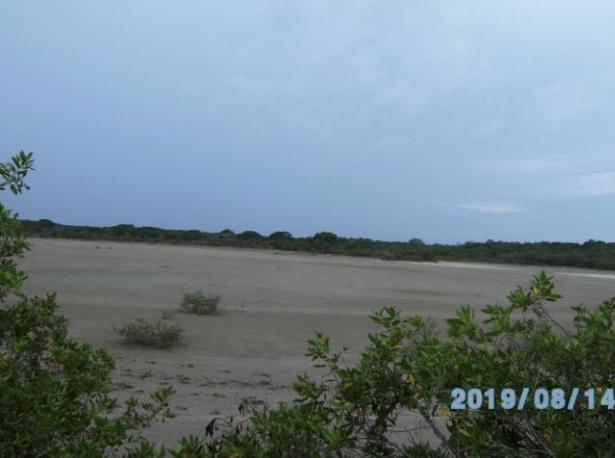
Estanque No. 1 de 16 has + 564.23 m2., para posible expansión en solicitud ante la ARAP.

Incorporar copia de nota del trámite ante la ARAP.

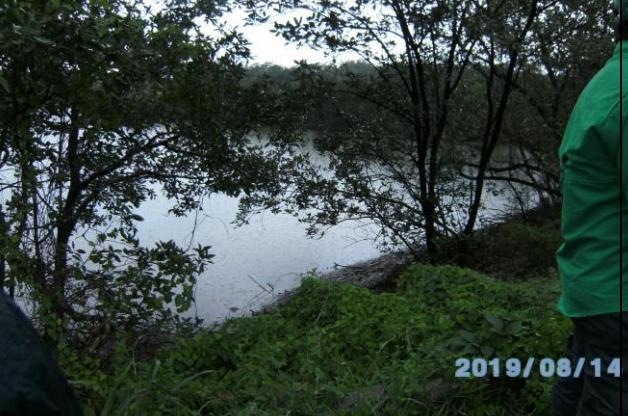
Punto final del Polígono, área de reservorio de agua adyacente al estero.

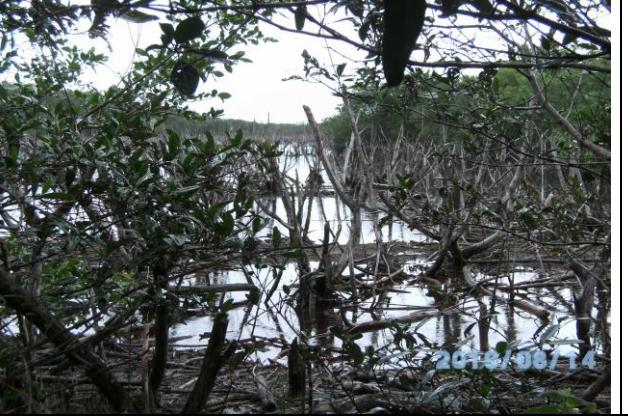
- En el estanque No. 1 se observó la presencia de suelos salinos y pocos parches de mangle.
- El estanque No. 8 se detectó la presencia de agua estancada color óxido y troncos secos de lo que fue un manglar.
- La coloración del manglar es normal en el resto de los polígonos
- Se observó en los estanques con manglar presencia de cangrejos.

1. En el ítem 6.6.1 del EsIA, se hace referencia a la calidad de aguas superficiales en la zona de manglares a lo interno de los estanques, sin embargo en la página 100 se expresa que en el Estanque o Piscina No.8 (constatado en campo) se observó que la regeneración de manglar que alguna vez existió murió, quedando solo los trozos, debido a que la compuerta que permitía la entrada y salida del agua del estero colapsó dejando atrapada el agua dentro de la tina y ahogando los especímenes que en ella crecían.

Estanque No. 8 con presencia de troncos de manglar muertos, que fueron posiblemente afectados por el colapso de la compuerta que permitía recambio de agua.

Solicitamos realizar un análisis de la calidad del suelo y agua en el estanque No. 8 por la situación dada y el tiempo transcurrido del cierre de la actividad respecto a lo acaecido en dicho estanque.

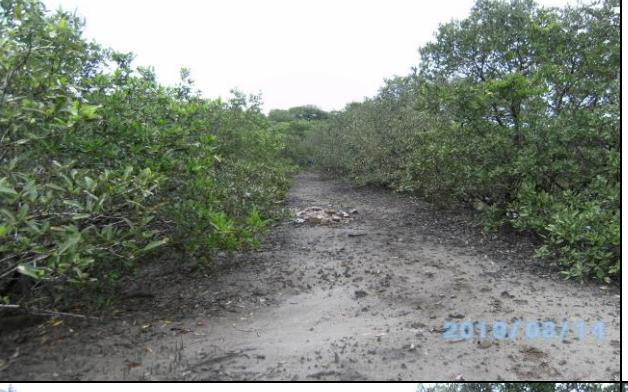
Manglar existente entre el margen del Estanque No. 8 y el reservorio

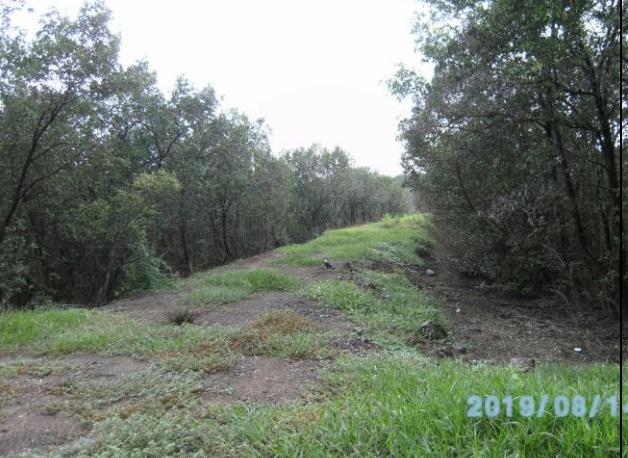
Ecosistema de Manglar presente en polígonos No. 6 y No. 7 del proyecto.

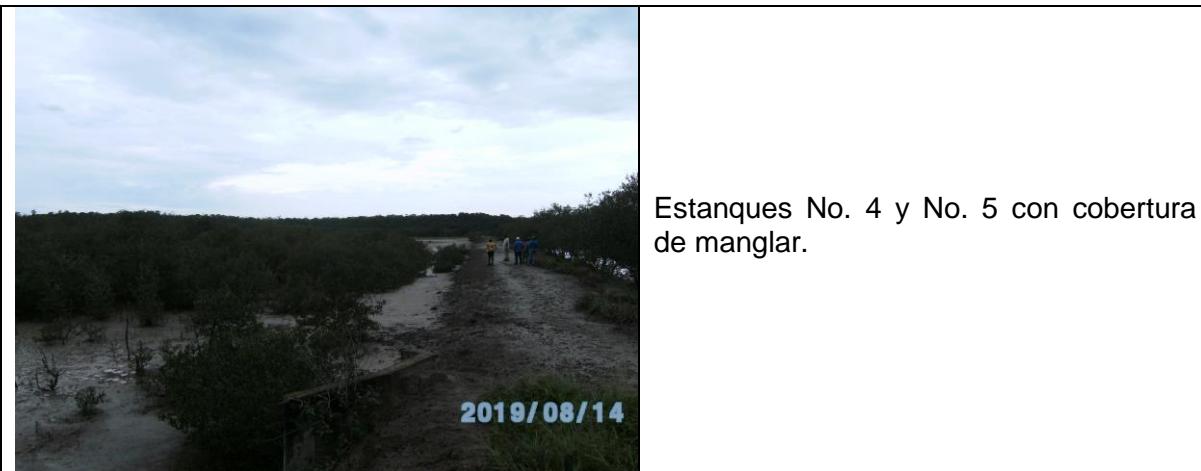
- La zona colindante al polígono se encuentra cubiertas por bosque de manglar muy saludable,
- A lo interno del polígono del proyecto en los estanque 2, 3 4, 5 se observó regeneración de manglar y árboles de manglar con alturas aproximadas de 3 a 6 m.

Estanques No. 4 y No. 5 con cobertura de manglar.
