**INFORME DE EVALUACIÓN DEL ESTUDIO DE IMPACTO AMBIENTAL
PROYECTO “REACTIVACIÓN DE OPERACIONES DE CRIA DE
CAMARONES”,**

CATEGORÍA II

Ubicación: Corregimiento de Antón, Distrito de Antón, Provincia de Coclé

Promotor: ACUICOLA ANTÓN S.A.

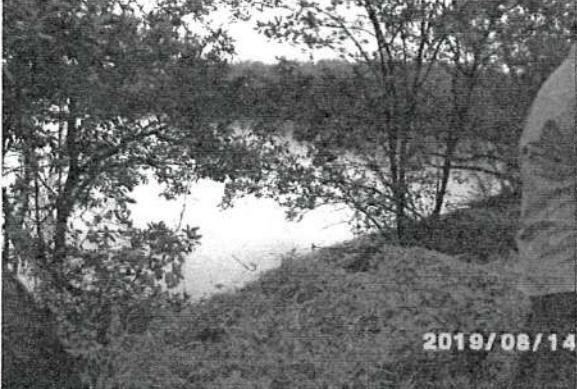
2019/08/14	Punto final del Polígono, área de reservorio de agua adyacente al estero.

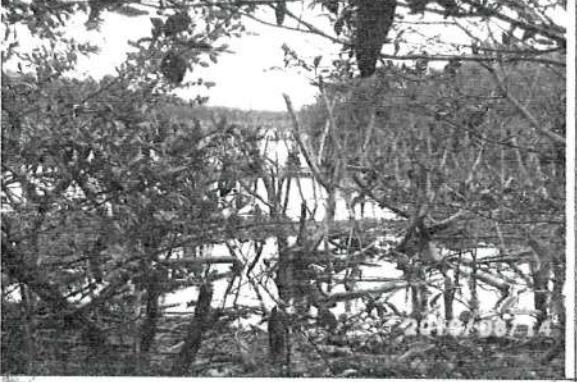
1. En el ítem 6.6.1 del EsIA, se hace referencia a la calidad de aguas superficiales en la zona de manglares a lo interno de los estanques, sin embargo en la página cien (100) se expresa que en el Estanque o Piscina No.8 (constatado en campo) se observó que la regeneración de manglar que alguna vez existió murió, quedando solo los troncos, debido a que la compuerta que permitía la entrada y salida del agua del estero colapsó dejando atrapada el agua dentro de la tina y ahogando los especímenes que en ella crecían.

Estanque No. 8 con presencia de troncos de manglar muertos, que fueron posiblemente afectados por el colapso de la compuerta que permitía recambio de agua.

1. Solicitamos realizar un análisis de la calidad del suelo y agua en el estanque No. 8 por la situación dada y el tiempo transcurrido del cierre de la actividad respecto a lo acaecido en dicho estanque.

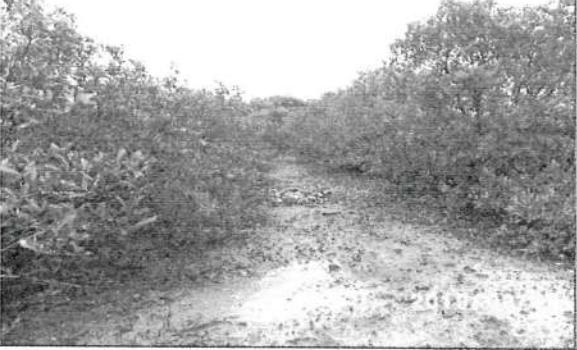
Manglar existente entre el margen del Estanque No. 8 y el reservorio

Debido al crecimiento de los árboles de mangle de la diversas especies en los estanques, le recomendamos en lo posible la conservación de los mismos en los márgenes de las tinas, los cuales contribuirán al control de la erosión y de barrera natural a los diversos estanques y de igual manera establecer medidas de compensación del manglar, como lo establece la legislación vigente.

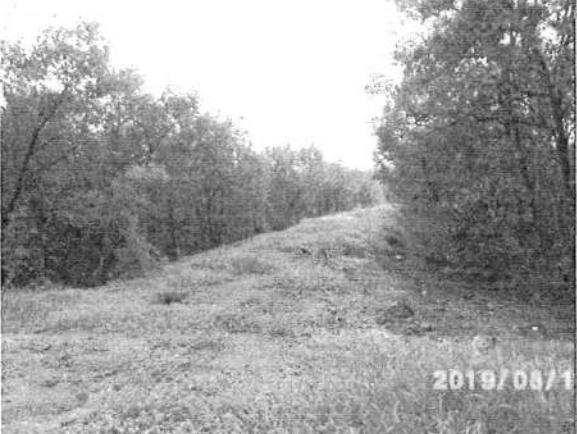
2019/08/1	Ecosistema de Manglar presente en polígonos No. 6 y No. 7 del proyecto.
