INFORME TÉCNICO DE INSPECCIÓN
SCMCC-II-001-2019

Proyecto:	“REACTIVACIÓN DE OPERACIONES DE DE CRÍA DE CAMARONES”
Promotor:	ACUÍCOLA ANTON, S.A
Localización del proyecto:	LOS AZULES, CORREGIMIENTO Y DISTRITO DE ANTON, PROVINCIA DE COCLÉ.
Fecha de inspección:	14 DE AGOSTO DE 2019
Fecha de informe:	15 DE AGOSTO DE 2019
Participantes:	<ul style="list-style-type: none">• ARAP: Licda. Rozío Ramírez y el Ing. Orlando Segundo (Nivel Central-Pmá) y los técnicos Jacob Reyes, Fulvio Ledezma (Coclé)• MINSA: Dr. Benjamín Castillo y Víctor Sagel• Licda. Kiriam González-Sección de Evaluación de I.Ambiental-MiAmbiente-Coclé• Ing. Angel González-Sección Forestal-MiAmbiente-Coclé• Ing. Carlos Castillo- A. Protegidas y Biodiversidad-MiAmbiente - Coclé.• Ing. Yara Flores -Sección Operativa de Seguridad Hídrica-MiAmbiente-Coclé• Lic. Evelyn Jaén-Enlace Costas y Mares-MiAmbiente-Coclé• Ing. Edilma Solano-Sección de Eval. de Impacto Amb-N.Central• Licda. Ana L. Rojas-Dirección de Costas y Mares• Ing. Carlos Hawkins-Dirección de Costas y Mares• Ing. José P. Castillo-Consultor• Licdo. Fernando Guardia-Consultor• Sr. Iván Jaén-Empresa

INFORME TÉCNICO SAPB-027- 2019.

INFORME TÉCNICO
No. -341-19

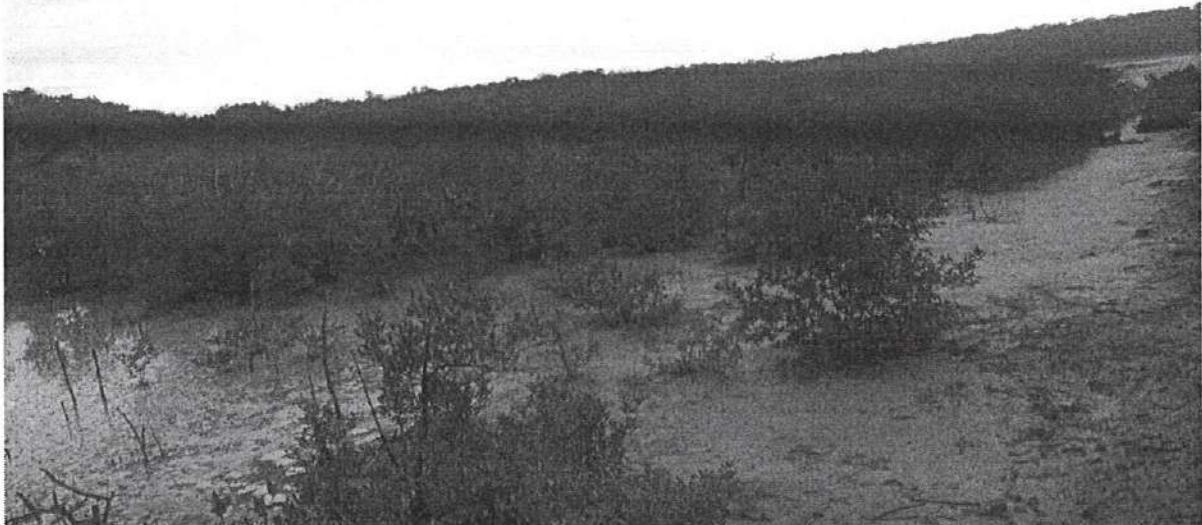
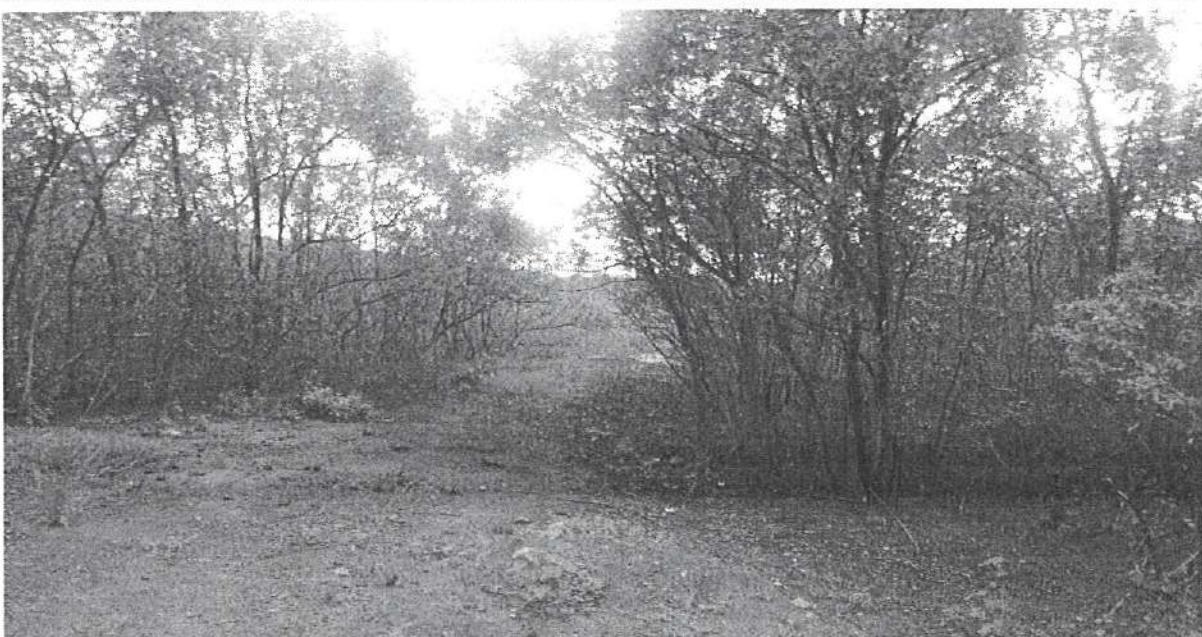
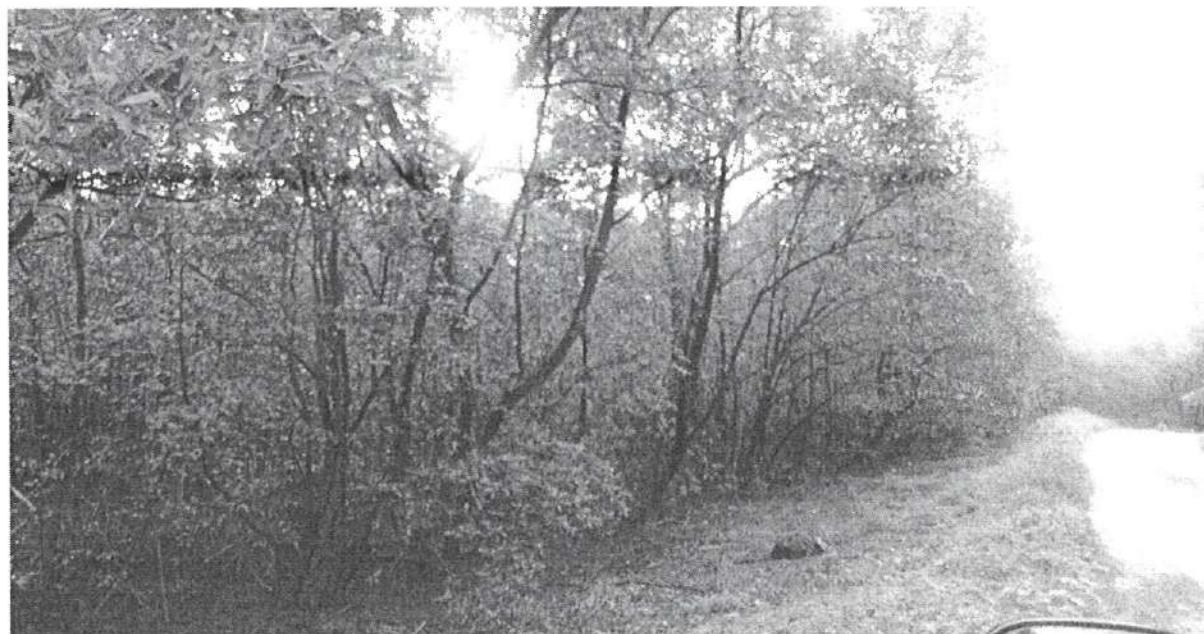
En estas imágenes se observa partes de las áreas donde se pretende realizar el referido proyecto, las cuales presentan en algunas áreas una vegetación de bosque de mangle regenerado.

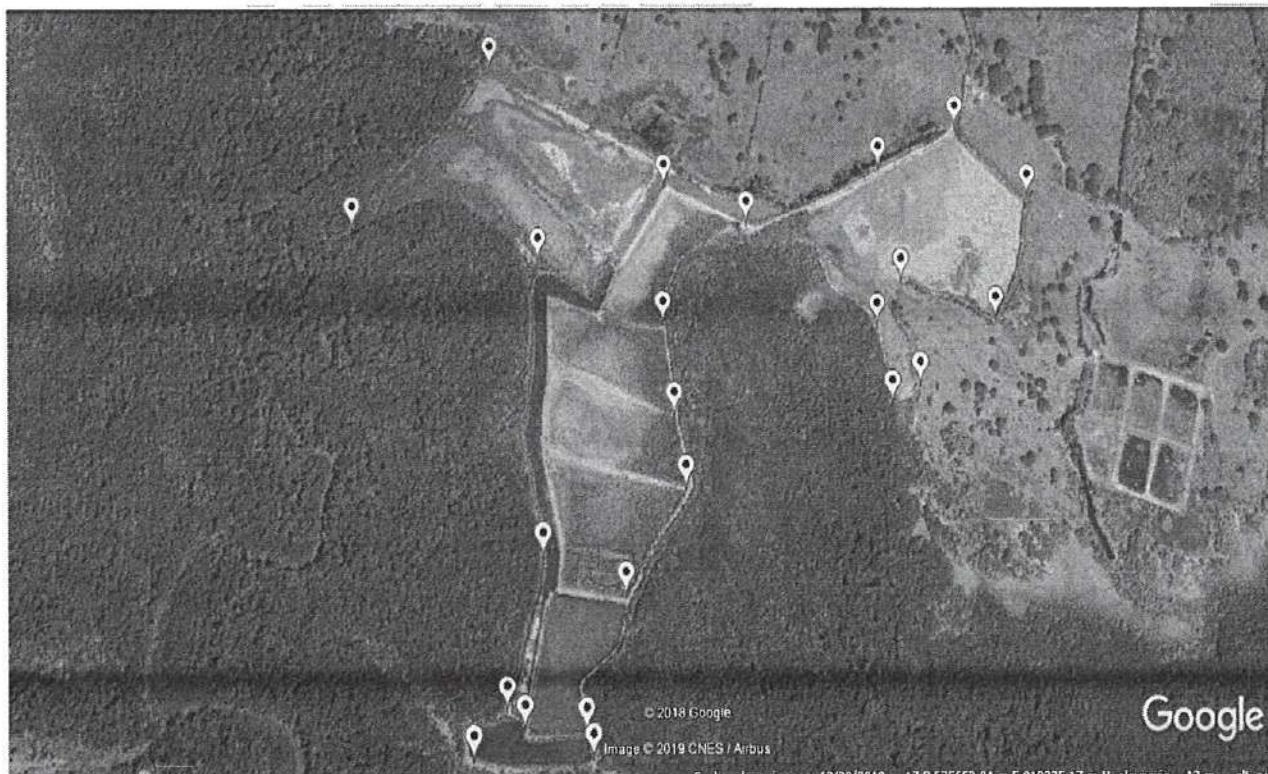
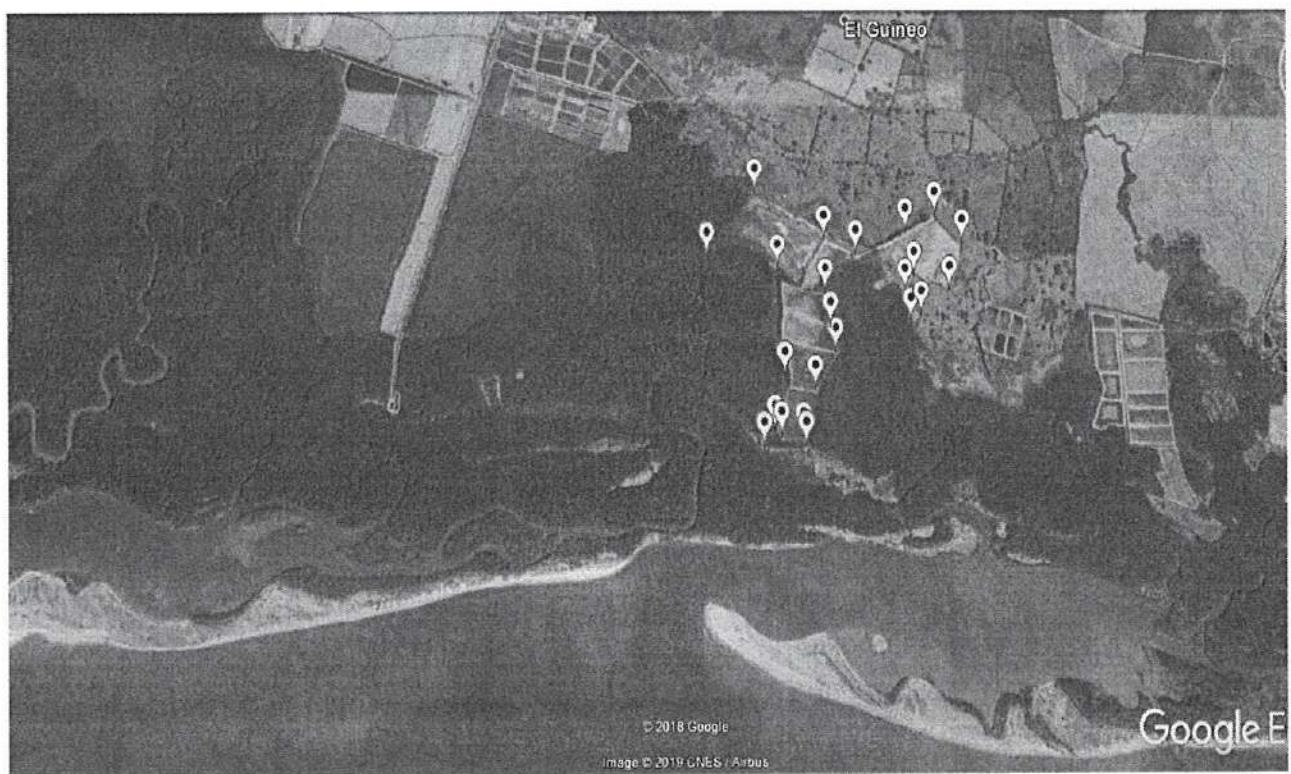
**ESQUEMAS DE UBICACIÓN DEL POLÍGONO PROYECTO REACTIVACIÓN DE
OPERACIONES DE CRÍA DE CAMARONES, UBICADO EN EL SECTOR DE EL
GUINEO-LOS AZULES, CORREGIMIENTO Y DISTRITO DE ANTÓN, PROVINCIA
COCLÉ.**

En esta imagen se muestra la ubicación del polígono del referido proyecto, en el cual se observa que parte del área de este polígono está cubierto por una regeneración de bosque de mangle y que el mismo se localiza en una zona costero marina que mantiene remanentes de bosques de mangle.

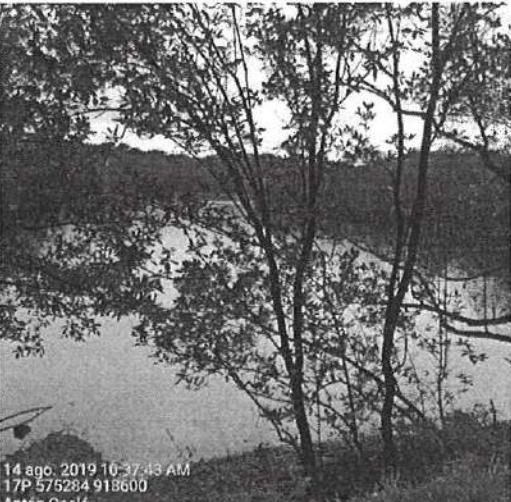
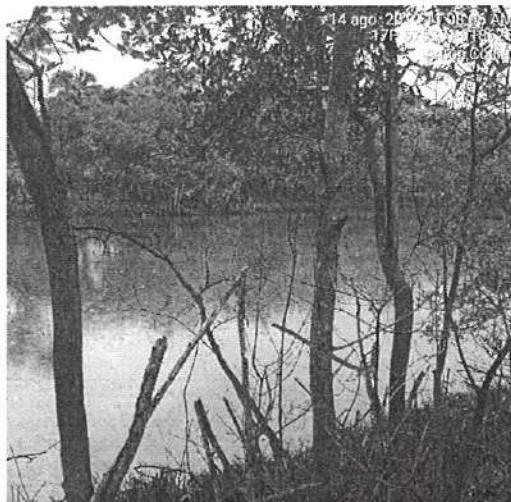
- 1- No existe fuente hídrica dentro del área de influencia del proyecto.
- 2- Las imágenes abajo, muestran las tinas o estanques en el área del proyecto, el agua que se observa es producto de precipitaciones pluviales y principalmente por la influencia de agua de mar, cuando se dan las altas mareas.
