Penonomé, 26 de agosto de 2019
DRCC-1068-19

**INFORME TÉCNICO DE INSPECCIÓN Y EVALUACIÓN DE ESTUDIO DE
IMPACTO AMBIENTAL (EsIA)**

DRCC-IIo-230-2019

Proyecto:	REACTIVACIÓN DE OPERACIONES DE CRÍA DE CAMARONES
Promotor:	ACUICOLA ANTÓN, S.A.
Categoría:	II
Consultores ambientales:	DIGNO MANUEL ESPINOSA (IAR-037-98) y ANA LORENA VEGA (IRC-013-07).
Localización del proyecto:	PROVINCIA DE COCLE, DISTRITO Y CORREGIMIENTO DE ANTON, SECTOR EL GUINEO-LOS AZULES.
Fecha de inspección:	14 de agosto de 2019
Fecha de informe:	23 de agosto de 2019
Participantes:	<ul style="list-style-type: none"> • José Pablo Castillo – Por parte de los consultores ambientales del proyecto • Fernando Guardia - Equipo técnico de apoyo por parte de los consultores ambientales del proyecto • Iván Jaén – Gerente del proyecto • Orlando Segundo – ARAP Nivel Central • Rozío Ramírez – ARAP Nivel Central • Jacob Reyes – ARAP Coclé • Fulvio Ledezma – ARAP Coclé • Benjamín Castillo – MINSA Coclé • Víctor Sagal - MINSA Coclé • Carlos Hawkins – DICOMAR Nivel Central • Ana Lorena Rodríguez - DICOMAR Nivel Central • Edilma Solano – Dirección de Evaluación de Impacto Ambiental- Nivel Central • Ángel González - Sección de Foresta

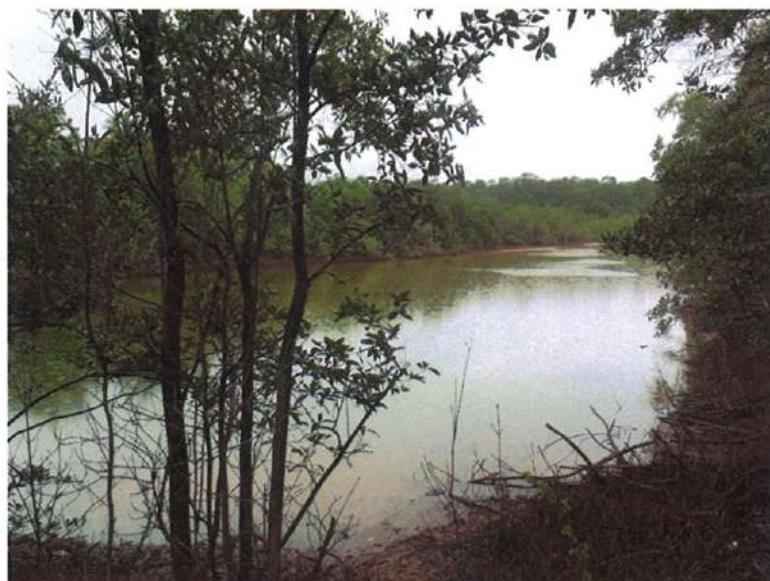
Fig. 2: Se observa parte del reservorio y la vegetación que existe en los laterales del mismo.

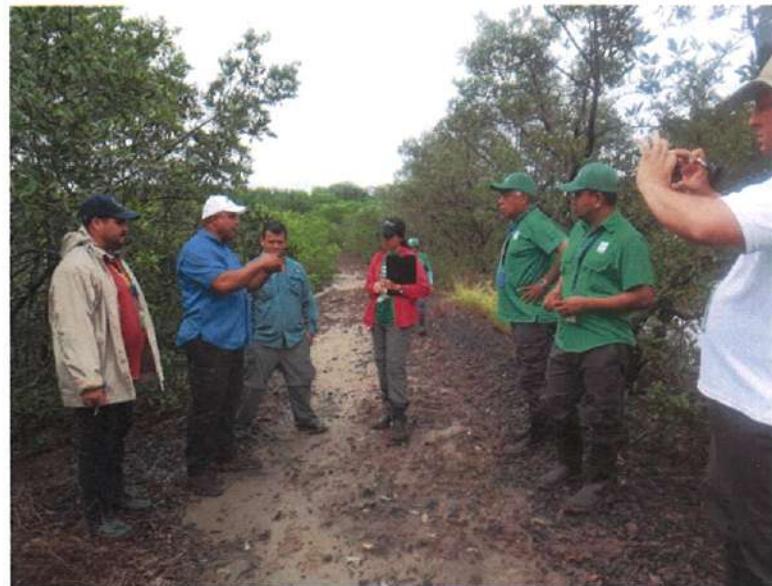
- a. Durante la inspección de evaluación se observó que los caminos existentes son de tierra y en ciertos tramos se encuentra en mal estado, y el Sr. Iván Jaén indicó que el camino será mejorado y que colocarán garitas de acceso para controlar la entrada y salida al proyecto.

Fig. 3: Parte del recorrido realizado, donde se aprecia el camino de acceso interno entre el reservorio y la tina 8, igualmente se visualiza la vegetación que existe en los laterales del mismo.

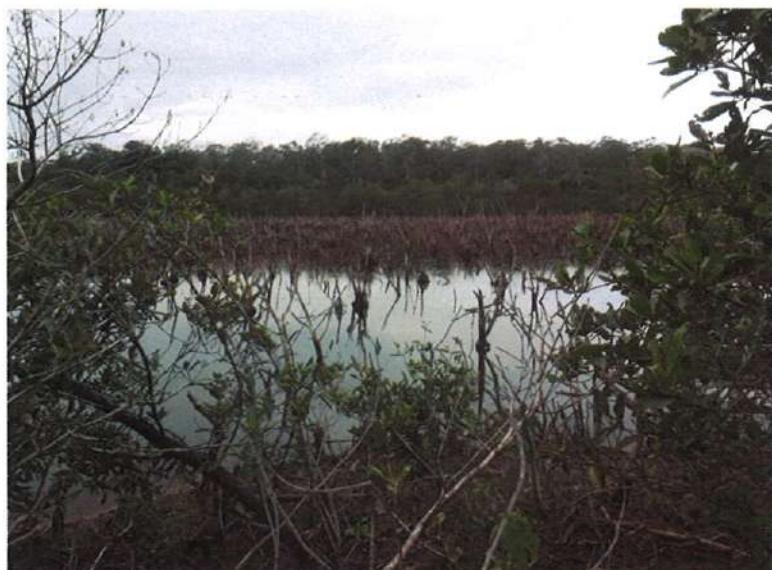
Fig. 4: Se observa la tina 8, en la cual el manglar ha muerto en su totalidad, producto de la acción humana, solo existe regeneración natural en el perímetro del mismo.

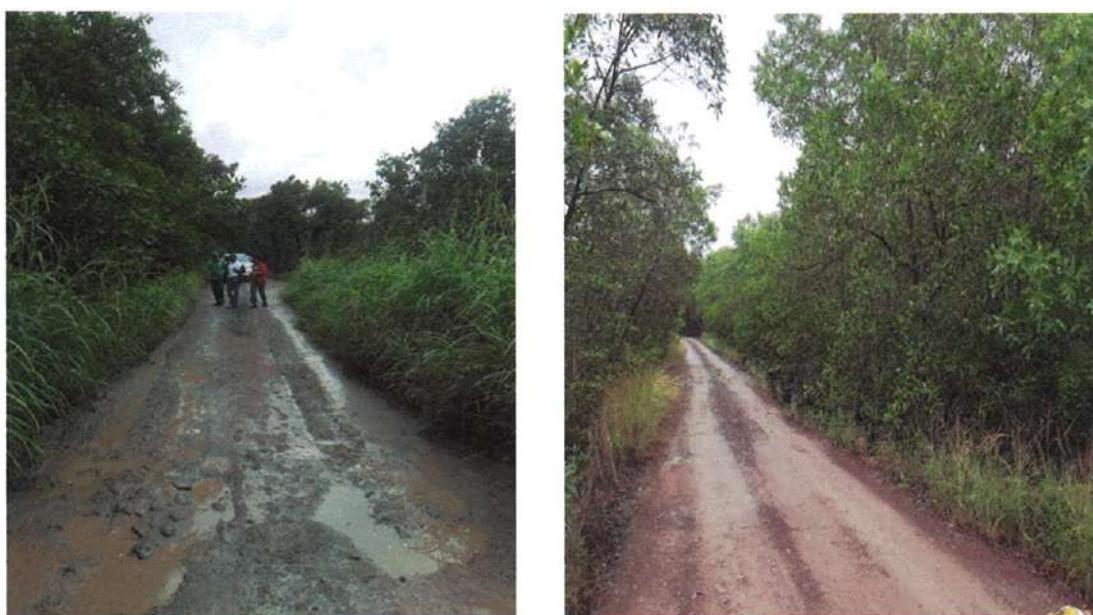
Fig. 5 y 6: Se observa parte del camino de acceso hacia Los Azules, su condición actual, y vegetación existente en los laterales de las tinas y del área donde proponen construir el canal de drenaje.

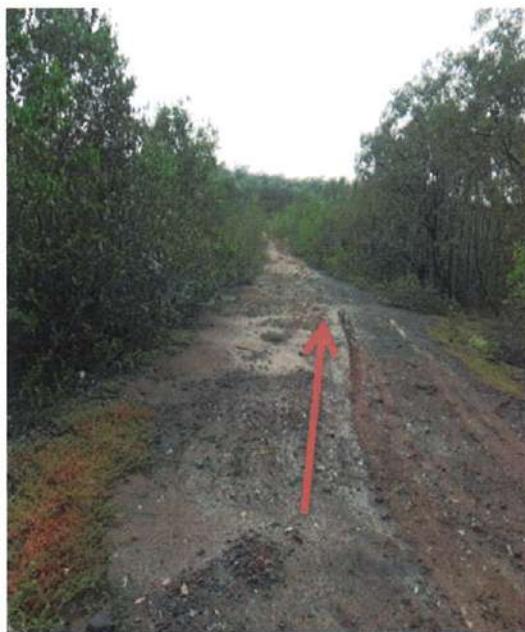
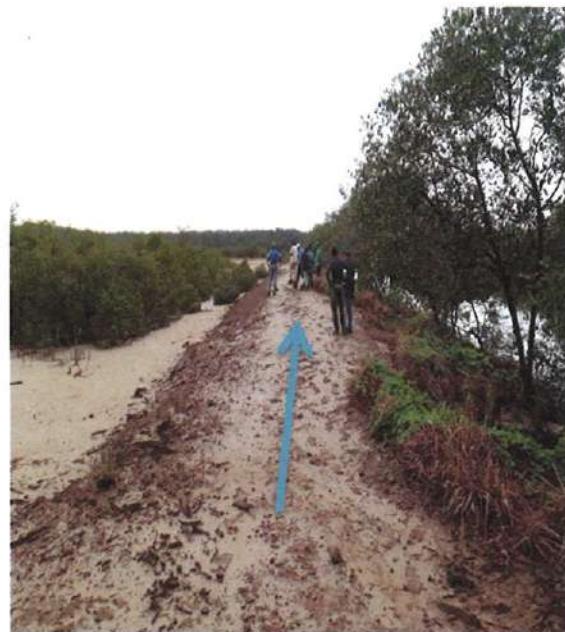
Fig. 7 y 8: Se observa parte de los caminos de acceso interno entre la tina 7 y 6 (flecha roja) y la tina 4 y el reservorio (flecha celeste), su condición actual, y vegetación existente en los laterales y partes de las tinas.

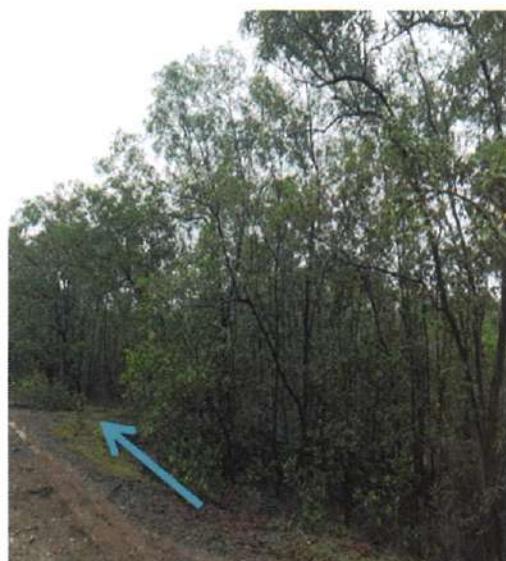
Fig. 9

Fig. 9, 10 y 11: Se observa parte de las tinas 6 (flecha celeste), 5 (flecha roja) y 4 (flecha naranja), su condición actual, y vegetación existente (regeneración natural aproximadamente de 15 años) en los laterales y partes de las tinas.

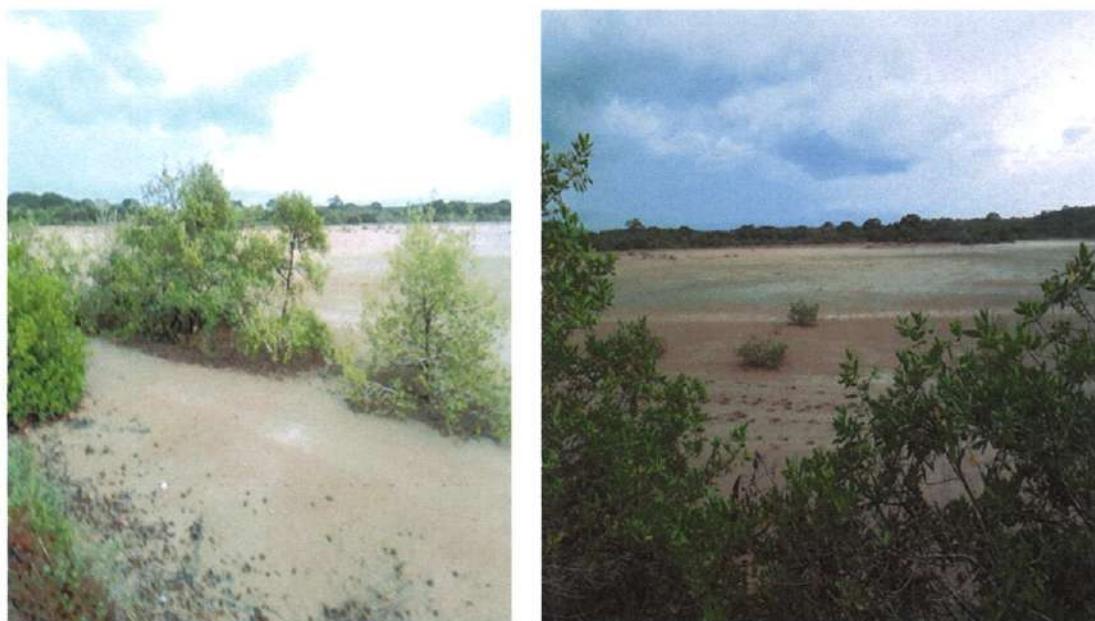
- e. En la observación 1 el informe técnico SCMCC-IIO-001-2019, hace referencia al área de 7.67 has que debe ser reforestada de acuerdo a compromisos de

cumplimiento con la fiscalía, señalando que el estudio en evaluación debe exceptuar esta superficie de la superficie indicada para la tina 1.

Fig. 12 y 13: Se observa parte de la tina 1, su condición actual, y vegetación existente, área que indicaron está en trámite de concesión y también es donde se encuentra el área que deben reforestar.

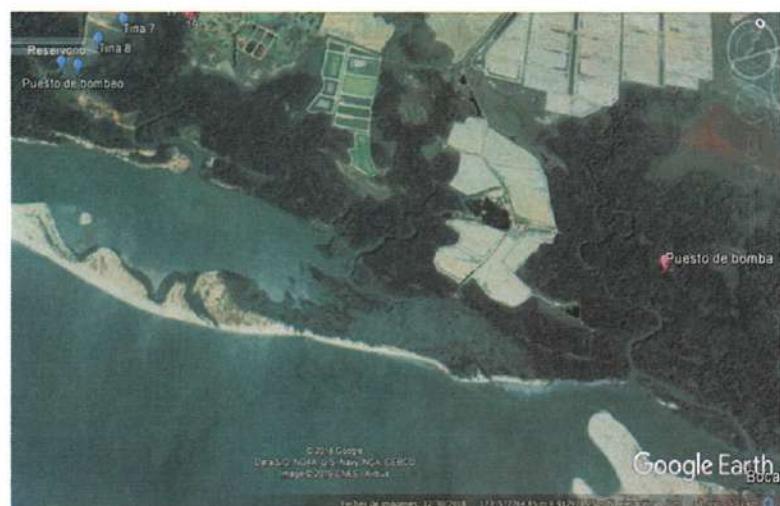
Observación 12: No queda claro la ubicación del sitio de bomba ya que durante la inspección se tomó coordenadas de georeferencia, para realizar la verificación correspondiente y al compararlas con las coordenadas presentadas en el documento denominado Georreferenciación de Área Concesionada, Solicitud a Concesión, Sitios de

Estructura y Sitio de Bombeo; el mismo se ubica en línea recta aprox., a 4.86 km fuera del área del proyecto. Por lo que el promotor debe aclarar este tema y de ubicarse fuera del polígono indicar que infraestructuras y/o trabajos técnicos requiere realizar y que afectaciones de área de manglar implica esta actividad.

Fig. 14. Vista en google Earth, con referencia de las coordenadas tomadas en campo durante el recorrido de inspección, específicamente del puesto de bombeo comparada con las coordenadas de georeferencia presentada en el documento denominado Georreferenciación de Área Concesionada, Solicitud a Concesión, Sitios de Estructura y Sitio de Bombeo, el cual se ubica en línea recta aprox., a 4.86 km fuera del área del proyecto.

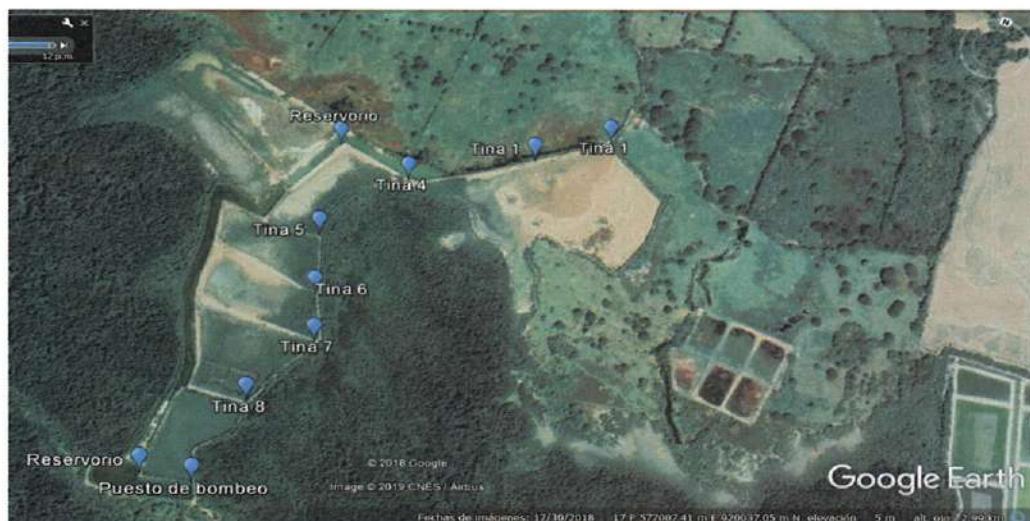
Fig. 15. Vista en google Earth, con referencia de las coordenadas tomadas en campo durante el recorrido de inspección, no se pudo llegar específicamente hasta la tina 2 y 3, solo se pudo observar desde uno de los laterales del reservorio, ya que las condiciones actuales de esa área y por el día lluvioso no era recomendable caminar por el área.

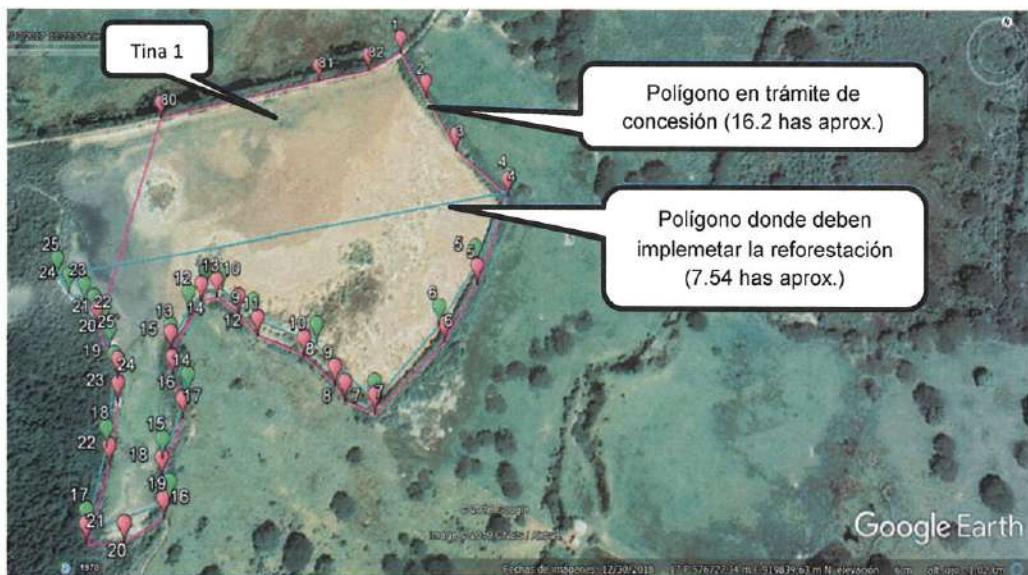
- f. De acuerdo al plano denominado Globos de Terreno Solicitud en Concesión a la Nación por la empresa ACUICOLA ANTÓN, S.A., el área solicitada de 16 Has + 564.23 m² se encuentra entre las coordenadas, del punto 1 al punto 25' y el punto 80, 81 y 82, correspondiente a la tina 1. Y el plan de reforestación que la empresa debe implementar, no fue tomado en cuenta al momento de ingresar los documentos en la plataforma denominada PREFASIA sin embargo de acuerdo a los antecedentes descritos en este informe se puede hacer referencia a la pág. 5 en la cual presentan la localización donde desarrollarán el proyecto de reforestación, ubicado en el polígono que conforman las coordenadas, de la número 4 a la 25 (las cuales fueron presentadas en la pág. 6). Por lo que es necesario que los tres polígonos de coordenadas (área de concesión en trámite, área del plan de reforestación y el área conformada por la tina 1) sean remitidas a la Dirección de Información Ambiental (DIAM) para su correspondiente verificación, con la finalidad de aclarar si la ubicación y la superficie indicada para el área de reforestación se encuentra contemplada dentro del área global de desarrollo del proyecto y/o dentro del área que apenas se encuentran en trámite para adquirir la concesión. Adicionalmente dentro del trámite de concesión deben aclarar si le informaron a la entidad correspondiente del plan de reforestación que deben implementar.

Fig. 16. Vista en google Earth, con referencia de las coordenadas del polígono en trámite de concesión (polígono rosado), comparadas con el polígono de la reforestación (polígono celeste) que deben implementar, ambos se ubican dentro de la tina 1 del proyecto.
