La Chorrera, 6 de septiembre del 2019

INFORME TÉCNICO DE INSPECCIÓN N° 044-2019

Proyecto “Campamento Cocolí, área Oeste del Cuarto Puente sobre el Canal de Panamá”

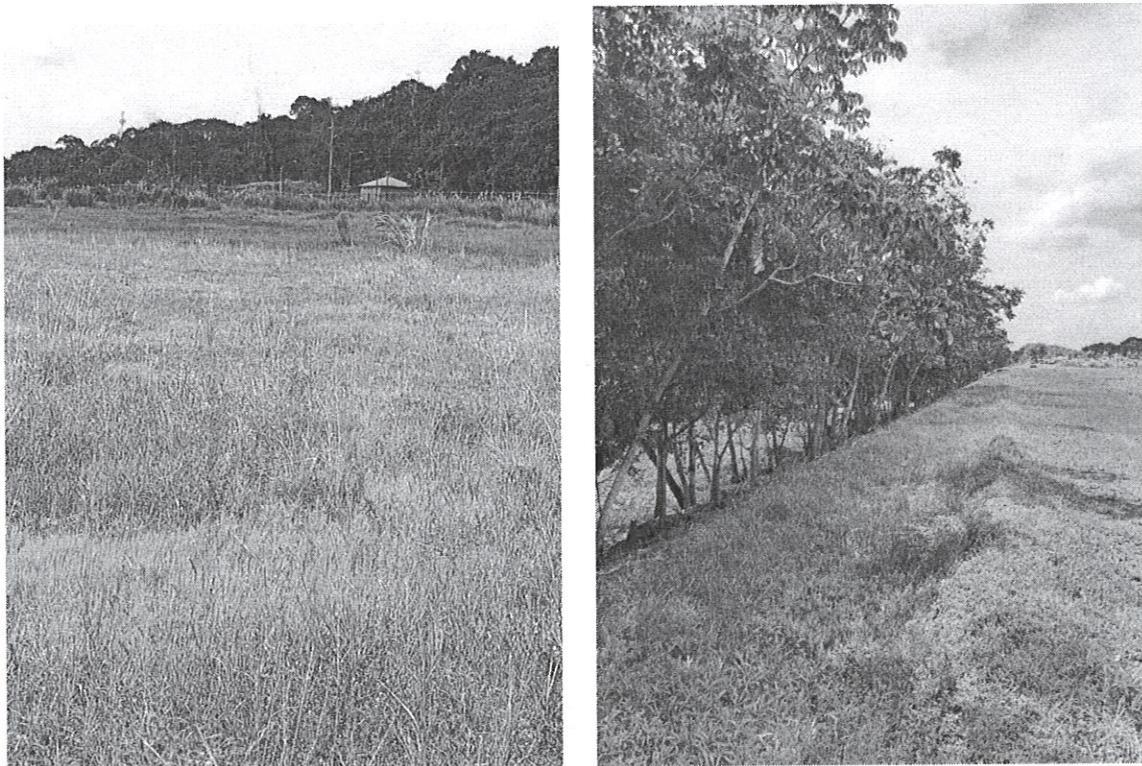
Foto 1y 2: Vistas del tipo de vegetación (gramíneas y bosque de galería de canalización del Río Cocolí)

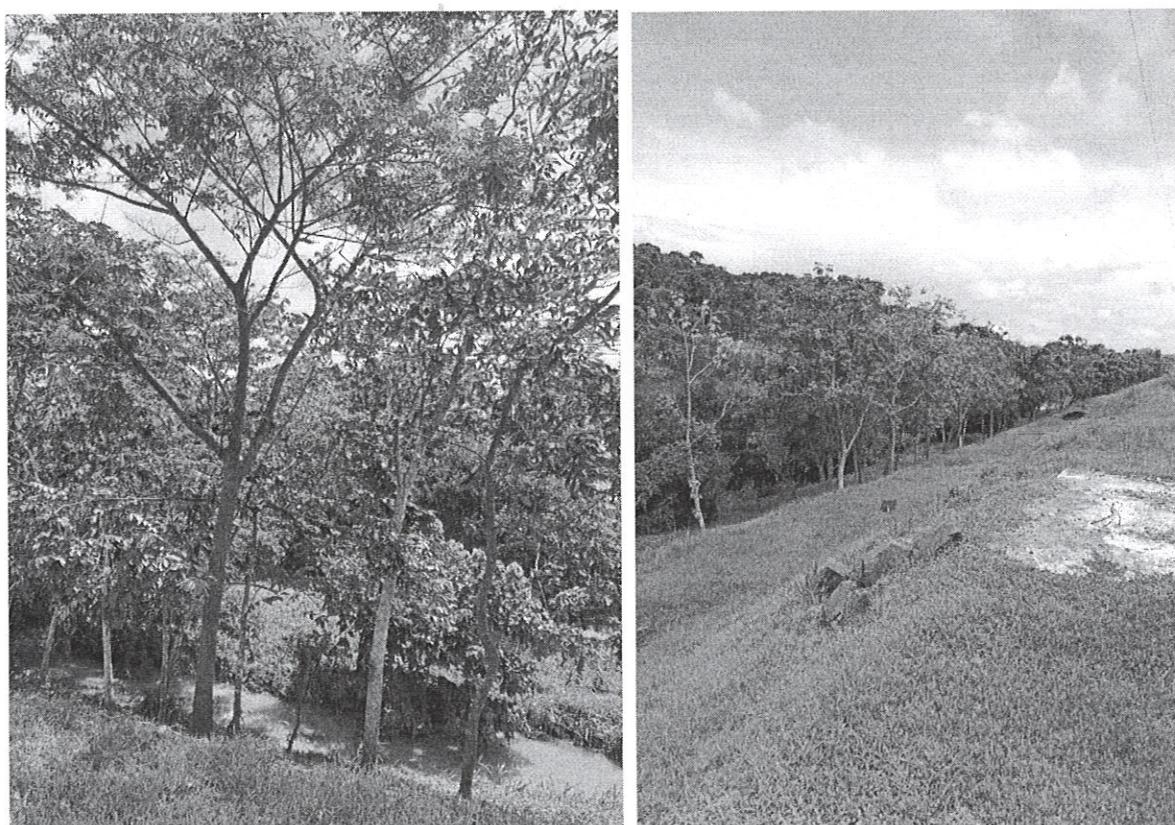
Foto 3 y 4: Otra vista del área adyacente al terreno donde se aprecia la vegetación existente

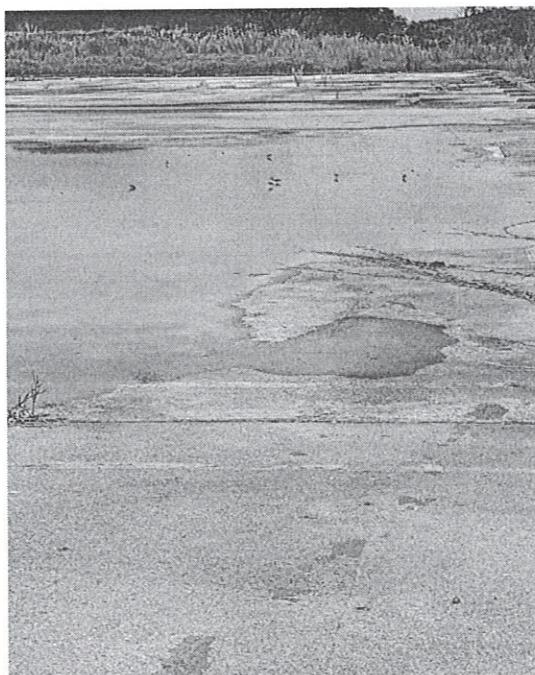
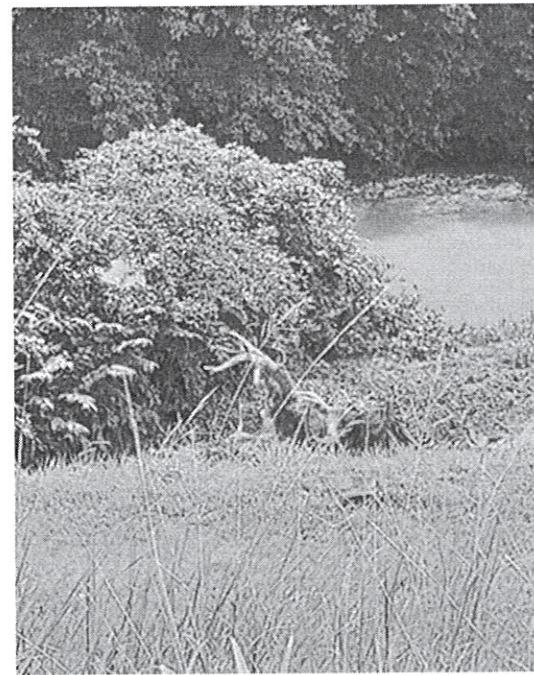
Foto 5 y 6: Vista de aves en el área

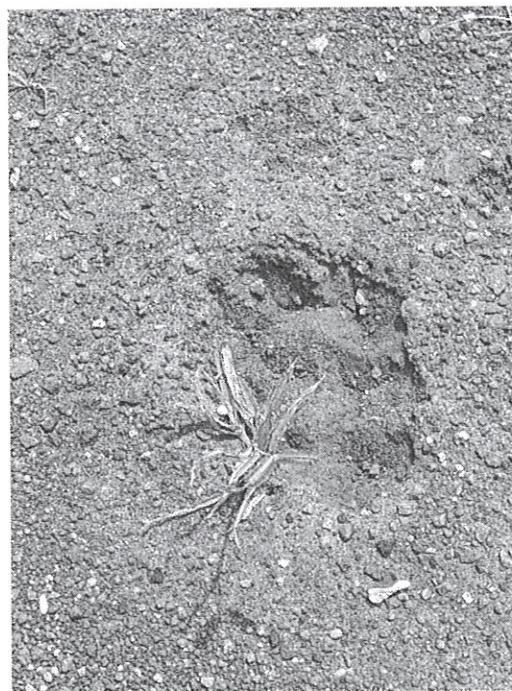
Foto 7: huellas observadas en el área
