Las Tablas 6 de septiembre 2019
DRLS-0665-2019

Informe Técnico
Gira de Inspección de Campo al sitio donde se desarrollaría el EsIA Cat. II.
“VENAO POINT.”

Propósito:	Verificar en campo el área propuesta para el desarrollo del proyecto, como también las coordenadas que fueron señaladas en el EsIA.
Proyecto:	“VENAO POINT.”
Promotor:	VENAO POINT, S.A.
Representante Legal:	Elad Asiag.
Ubicación:	Corregimientos de Los Asientos, distrito de Pedasí, provincia de Los Santos.
Fecha de inspección:	03 de septiembre de 2019.
Fecha del Informe:	04 de septiembre de 2019.
Participantes:	Israel Vergara M: Evaluador de Proyectos–Regional Los Santos. Juan J. Vega: Evaluador de Proyectos–Regional Los Santos. Equipo Consultor: UREC HOLDING, S.A.

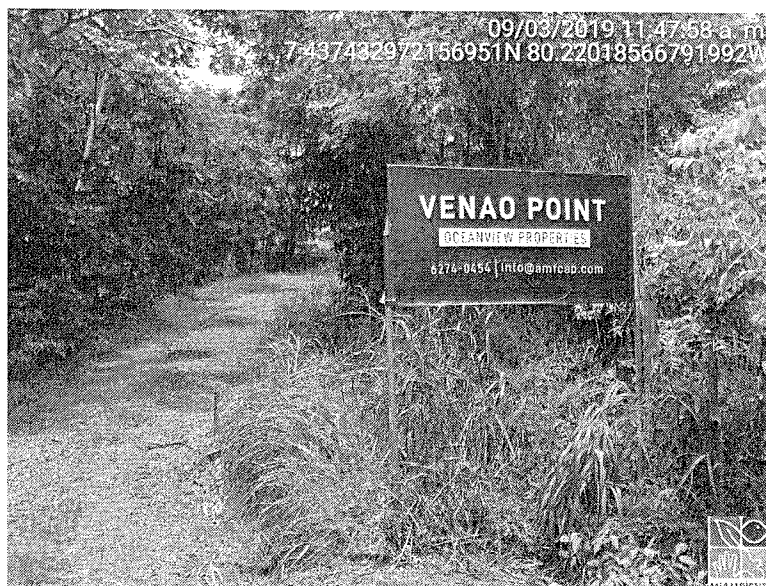
Foto 1. Entrada al sitio del Proyecto.

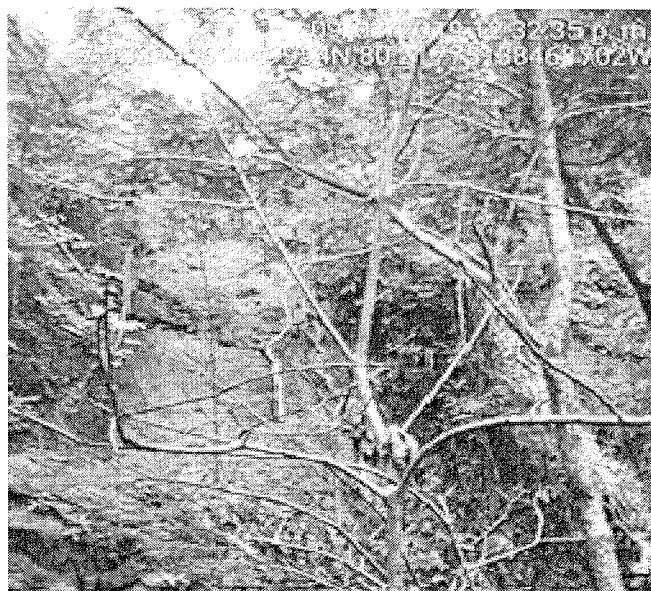
- Se pudo identificar una fuentes hídricas en la parte noreste del polígono del proyecto, para lo cual se deberá establecer las medidas respectivas para evitar la afectación de la misma debido a sedimentos que pueden ser arrastrados de las zonas más altas durante actividades de movimiento de tierra (fotos 1).

Foto 2. Fuente Hídrica.

1. En la página 63 del EsIA correspondiente al punto 6.5.1. Calidad de las Aguas Superficiales, se presenta dentro de la propuesta del proyecto el sub punto Sistema Sanitario el que indica que: "Dentro del polígono del proyecto no se ubican fuentes hídricas permanente, sin embargo, existen varios pequeños cursos de agua que actúan como drenajes pluviales para captar la escorrentía superficial y transportada hacia el cauce del canal, la misma no será afectada en ninguna de las fases que conlleva el proyecto y se propone ser aprovechado como área paisajística del proyecto." Sin embargo en el momento de la inspección podemos constatar la presencia de una fuente hídrica dentro del polígono del proyecto.

- a. Presentar análisis de calidad de agua de un laboratorio acreditado por El Consejo Nacional de Acreditación.
- b. Aportar las coordenadas UTM con su respectivo DATUM del sitio de muestreo.
- c. Indicar los impactos y medidas de mitigación a implementar en cada una de las fases del proyecto.

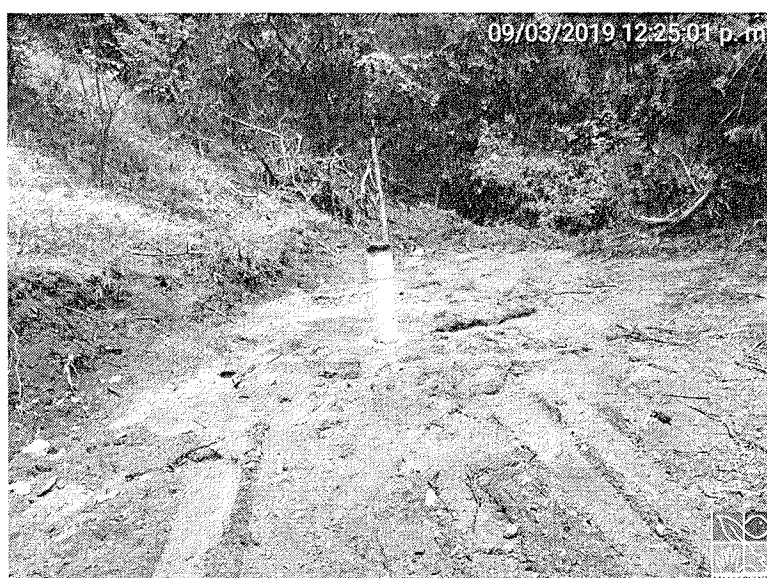
Foto 3. Pozo.

2. En la página 65 del EsIA, en el punto 5 6.5.2. Aguas subterráneas se menciona que: Partiendo de información obtenida en campo se pudo apreciar la existencia de un pozo artesiano que será utilizado como suministro de agua, la cual se le ha realizado análisis de calidad por la empresa promotora a través de la empresa certificada Laboratorio Lía para conocer la calidad de sus aguas. Además, se tramitará la concesión de uso de aguas permanente con el Ministerio de Ambiente. Sin embargo al realizar la inspección pudimos observar que el pozo estaba construido recientemente Por lo antes descrito se solicita:

- a. Presentar las coordenadas UTM con DATUM de referencia de la ubicación del pozo.
- b. Indicar si el proyecto contempla la construcción de más Pozos.
