INFORME TÉCNICO DE EVALUACIÓN No. 016-09-2019
GIRA DE INSPECCIÓN DE CAMPO AL SITIO DONDE SE DESARROLLARA EL
EsIA CAT. II
“RESIDENCIAL “LOS PRADOS”

Propósito:	Verificar en campo el área propuesta para el desarrollo del proyecto, como también las coordenadas que fueron señaladas en el EsIA
Proyecto:	“RESIDENCIAL LOS PRADOS”
Promotor:	AMERIDOC INTERNACIONAL PANAMA, S.A.
Apoderado:	Oscar Malet Portabella
Ubicación:	Corregimiento: San Pablo Viejo Distrito: David Provincia: Chiriquí
Fecha de inspección:	24 de septiembre de 2019
Fecha de informe:	27 de septiembre de 2019
Participantes:	<p>Por MiAmbiente – Regional de Chiriquí:</p> <ul style="list-style-type: none"> - Leda. Tharsis González – Evaluadora de la Sección de Evaluación de Impacto Ambiental <p>Por MiAmbiente – Nivel Central:</p> <ul style="list-style-type: none"> - Ing. Edilma Solano – Evaluadora - Ing. Yajaira Chung - Evaluadora <p>Por el Promotor:</p> <ul style="list-style-type: none"> - Ing. Mario Martínez – Ingeniero Civil <p>Por la empresa Consultora:</p> <ul style="list-style-type: none"> - Ledo. Magdaleno Escudero – Consultor - Ledo. Isidro Vargas - Consultor

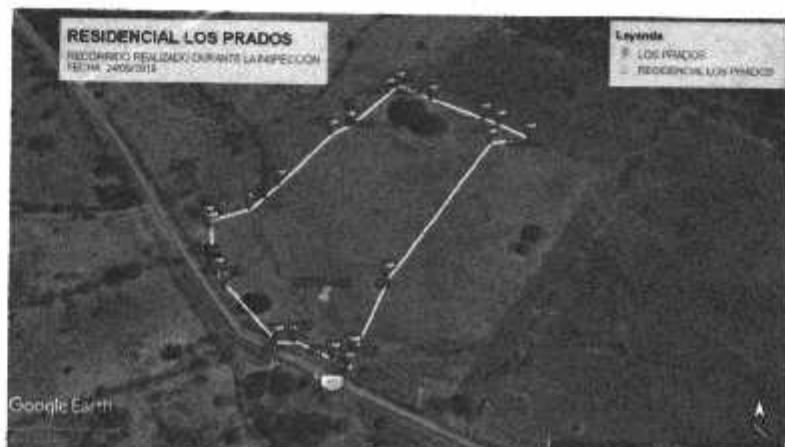
FOTO No. 1: Vista del recorrido realizado al área del proyecto;

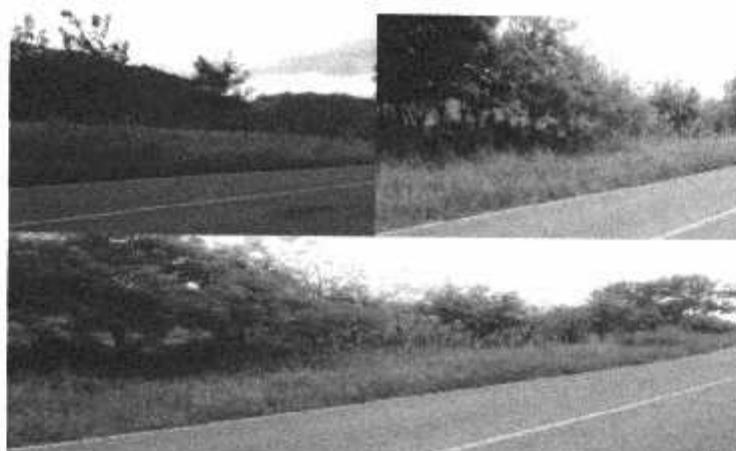
Foto No. 2: Vistas de la entrada del área donde se desarrollara el proyecto

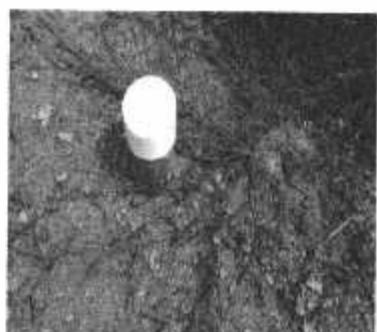
Foto No. 3: Pozo a utilizar por el proyecto Residencial Los Prados.

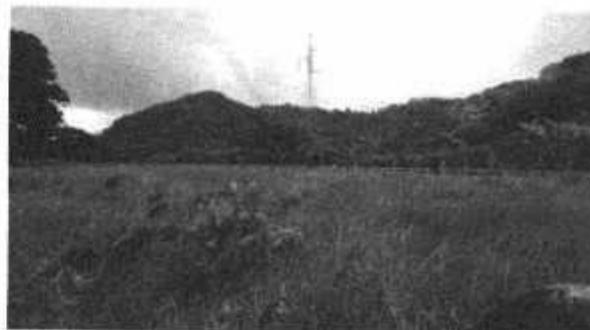
Foto No. 4: Línea de alta tensión electrica, colindante con el proyecto Residencial Los Prados
