MINISTERIO DE AMBIENTE
DIRECCIÓN REGIONAL DE COCLE
SECCIÓN OPERATIVA DE SEGURIDAD HÍDRICA

INFORME TÉCNICO
No. SOSH-364-2019

De inspección para la evaluación, de un EsIA, categoría II, denominado “EXTRACCIÓN DE MINERALES NO METÁLICOS (PIEDRA DE CANTERA), HACHA”, ubicado en la comunidad de Hacha, corregimiento de Llano Norte, Distrito de la Pintada, Provincia de Coclé.

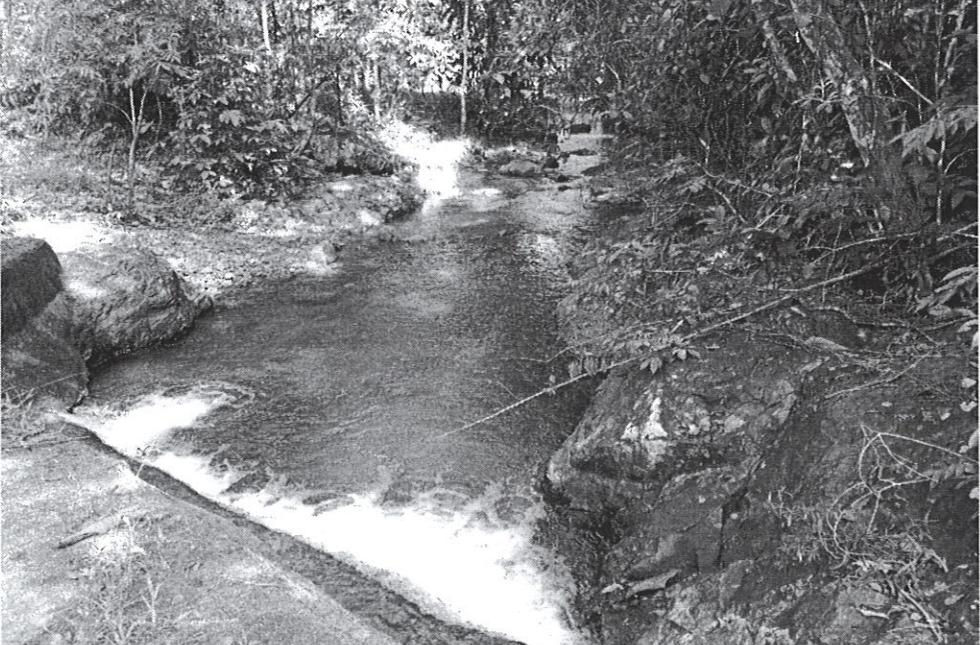
Información de la Inspección			
Solicitante	Promotor: Constructora MECO, S.A.	Fecha	02 de octubre de 2019.
HALLAZGOS:			
Foto 1: Vista de la fuente hídrica denominada quebrada El Tigrero, ubicada en las coordenadas UTM WGS 84: 0580038 E // 0928342 N, la misma colinda en el lado sur del proyecto, la cual mantiene buenos volúmenes de agua y actualmente cuenta con el área de servidumbre pluvial y bosque de galería como zona de protección de la fuente de agua.

- El promotor del proyecto deberá cumplir con lo establecido en el Decreto-Ley 55, del 13 de junio de 1973, relativo a la servidumbre en las fuentes de agua.
- El promotor de proyecto deberá cumplir con las medidas preventivas y mitigativas, con tal de minimizar los problemas ambientales que están relacionados con el proyecto.
- En caso de requerir agua, durante el desarrollo del proyecto, se debe realizar las solicitudes de uso de agua, como se establece en el Decreto – Ley No. 35: Sobre el uso de agua, del 22 de septiembre de 1966.

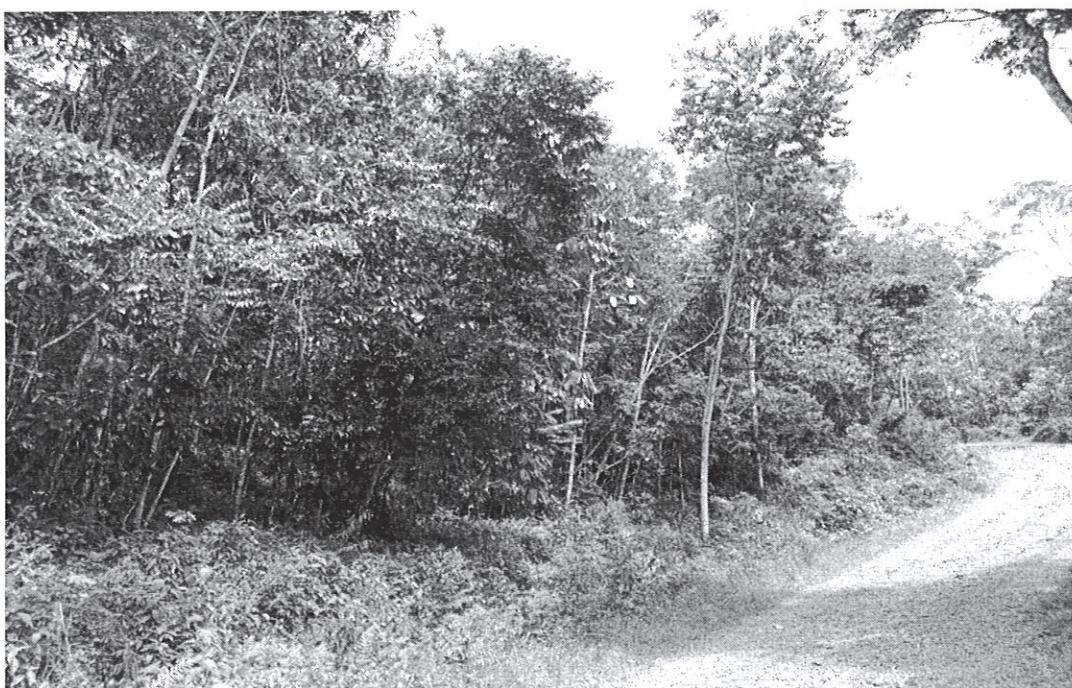
Foto 3: Vista general del sitio de proyecto cuyas coordenadas son: UTM WGS 84: 0559836 E // 0966378, la cual se observó un remanente de Bosque Secundario Maduro
