## DIRECCIÓN REGIONAL DE COCLÉ

### INFORME TÉCNICO AG/LP-012 -2019

Informe Técnico de inspección como parte del proceso de evaluación del estudio de impacto ambiental categoría II sobre el proyecto extracción de mineral no metálico, piedra de cantera.

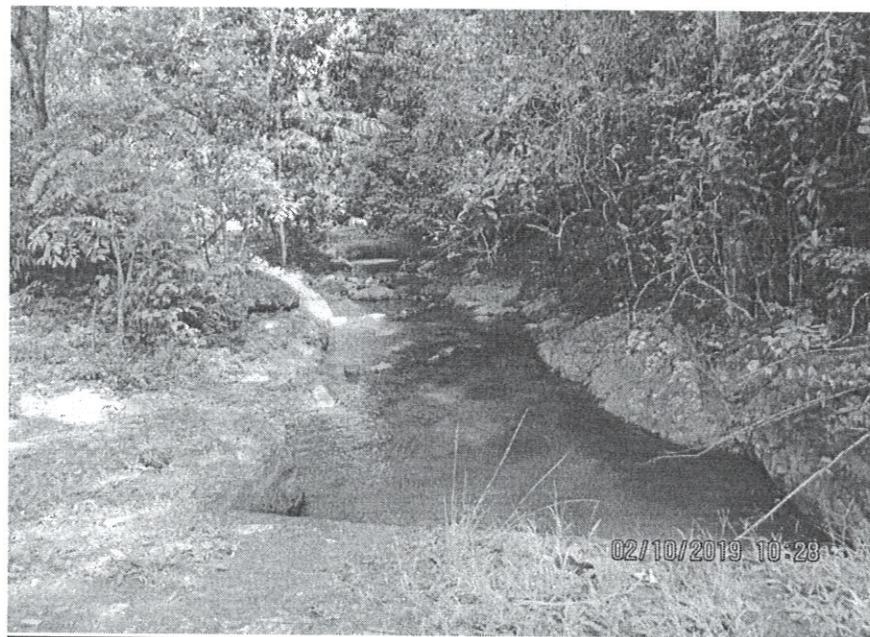
También se observó en el área de influencia del proyecto hacia la zona norte que existe la quebrada denominada el Tigrero, que al momento que implementen el proyecto se verá afectada ya que el área boscosa que incluye el proyecto forma parte del bosque de galería de dicha quebrada y toda la escorrentía pluvial del área del proyecto corren hacia la quebrada El Tigrero, y pueden darse problemas de sedimentos hacia la quebrada El Tigrero y posterior estos sedimentos llegaran al río Cascajal afectando el ecosistema acuático de la zona y aguas abajo del área del proyecto.

**Foto N° 1.** Vista de la quebrada El Tigrero, foto tomada en el paso del vado sobre la carretera hacia Hacha, (coordenada UTM WGS 84 559786 E – 966152 N). La quebrada La Tigrera nace en la parte alta de la sub cuenca del Río Cascajal, afluente importante que drena sus aguas al río Coclé del Norte cuenca N° 105. Actualmente esta quebrada no presenta perturbaciones, se observa aguas claras y cristalinas.

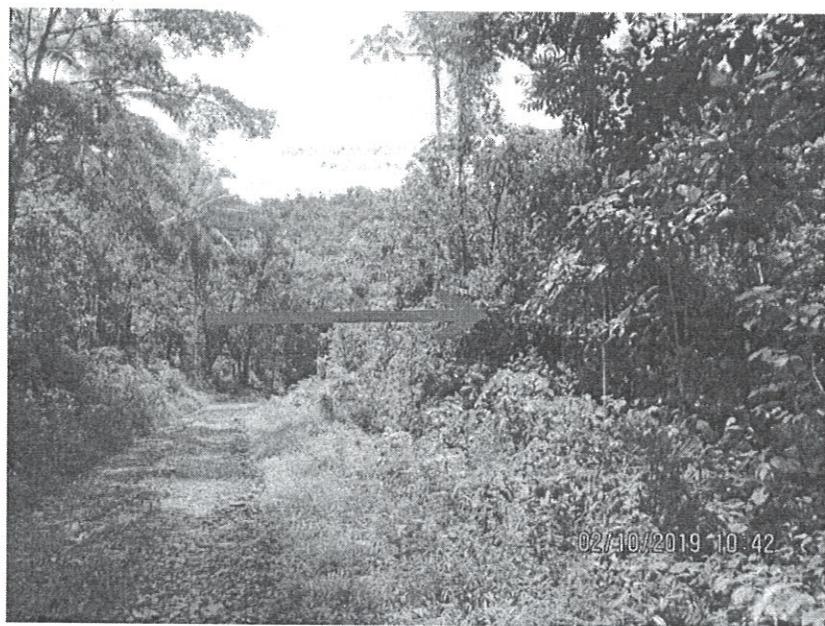
**Foto N° 2.** Vista de la carretera de piedra que va de Cascajal hacia Hacha, a un lado se observa el área boscosa que será afectada.

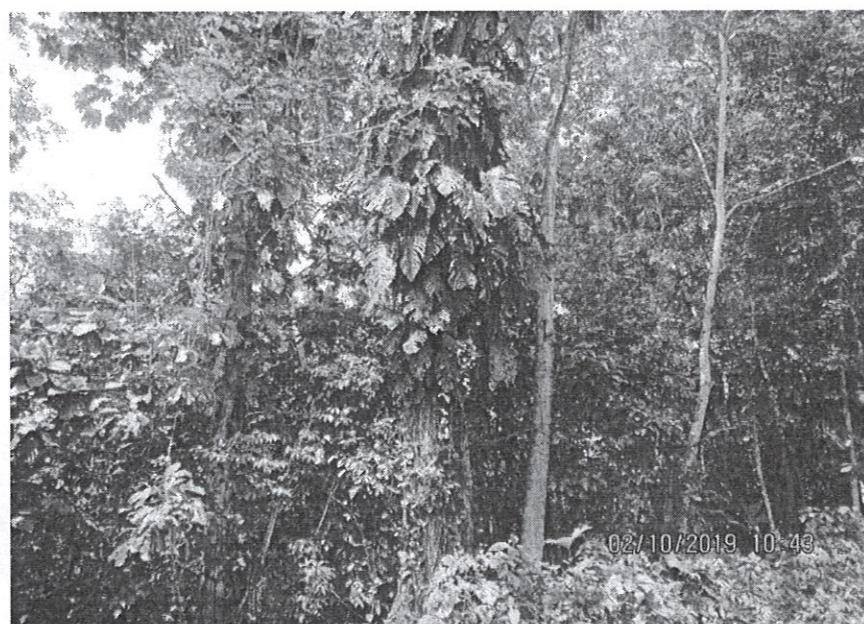
**Foto N° 3.** Vista del área boscosa que será afectada.

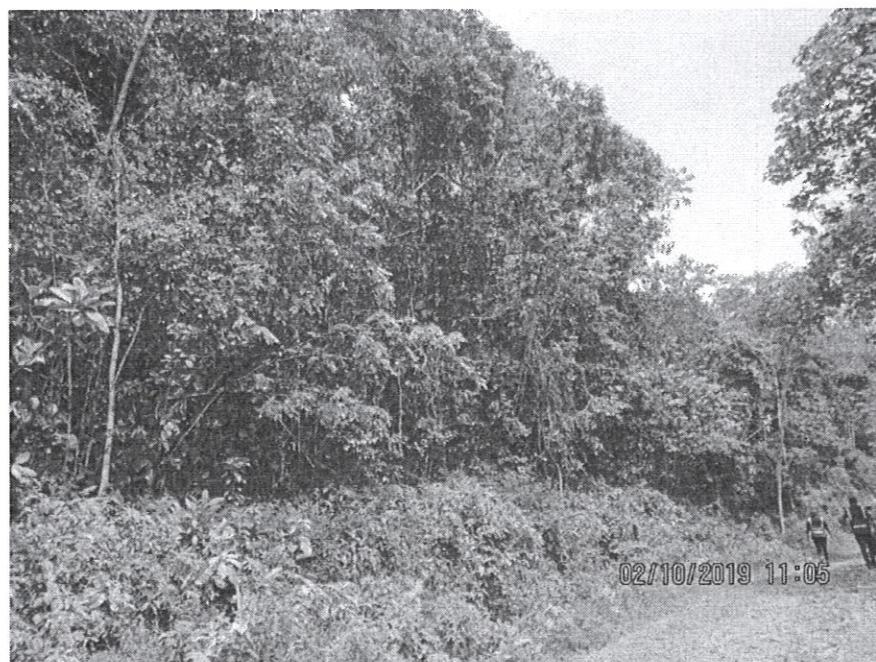
**Foto N° 4.** Vista del área boscosa que será afectada.

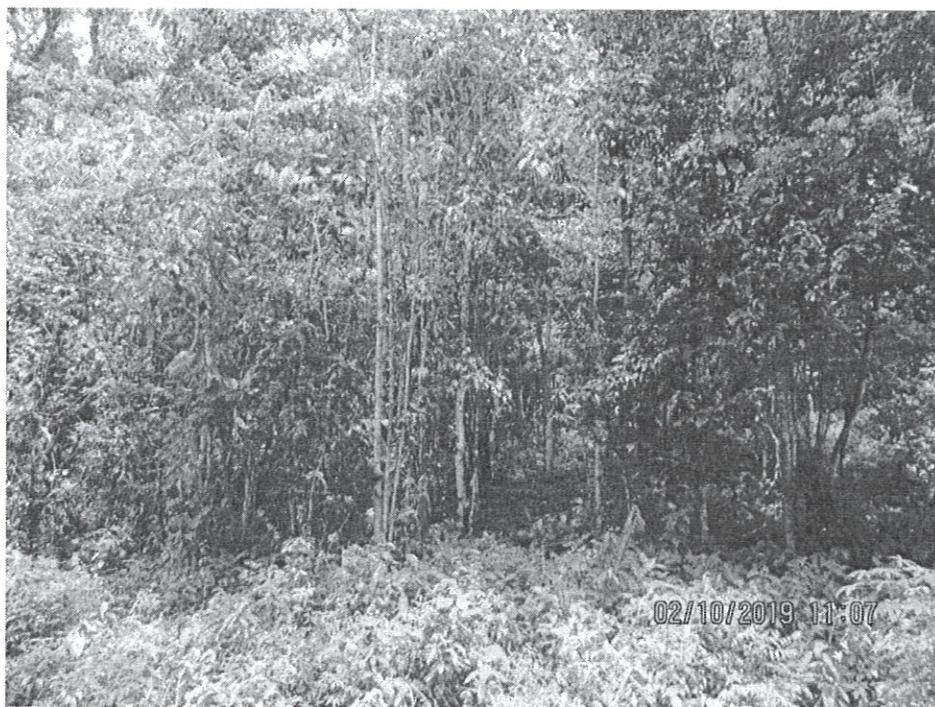
**Foto N° 5.** Vista del bosque secundario con desarrollo intermedio.
