MINISTERIO DE AMBIENTE
DIRECCIÓN REGIONAL DE COCLÉ
SECCIÓN DE EVALUACIÓN DE IMPACTO AMBIENTAL

INFORME TÉCNICO DE INSPECCIÓN
DRCC-IIo-260-2019

Proyecto:	"EXTRACCIÓN DE MINERALES NO METÁLICOS (PIEDRA DE CANTERA) HACHA".
Promotor:	CONSTRUCTORA MECO, S.A.
Categoría:	II
Consultores ambientales:	JOSÉ DÍAZ Y GABRIELA CÁCERES.
Localización del proyecto:	COMUNIDAD DE HACHA, CORREGIMIENTO DE LLANO NORTE, DISTRITO DE LA PINTADA, PROVINCIA DE COCLÉ.
Fecha de inspección:	02 y 04 DE OCTUBRE DE 2019
Fecha de informe:	04 DE OCTUBRE DE 2019
Participantes:	<p>2 DE OCTUBRE</p> <ul style="list-style-type: none">• Ing. Lilianis Figueroa –MiAMBIENTE-Coclé• Licda. Yarianis Santillana Macías - MiAMBIENTE- Coclé.• Licdo. Pablo Alzamora - MiAMBIENTE- Coclé.• Ing. Carlos Vásquez – MiAMBIENTE-Coclé.• Ing. Banny Amaris-Coordinadora Ambiental Meco.• Ing. Elvis Reyes-Inspector de Obras Municipales La Pintada.• Omar Vásquez-Encargado de trituración Meco. <p>4 DE OCTUBRE</p> <ul style="list-style-type: none">• Licda. Yarianis Santillana Macías - MiAMBIENTE- Coclé.• Ing. Yeriskel Peña – MICI• Javier Gillen-MICI

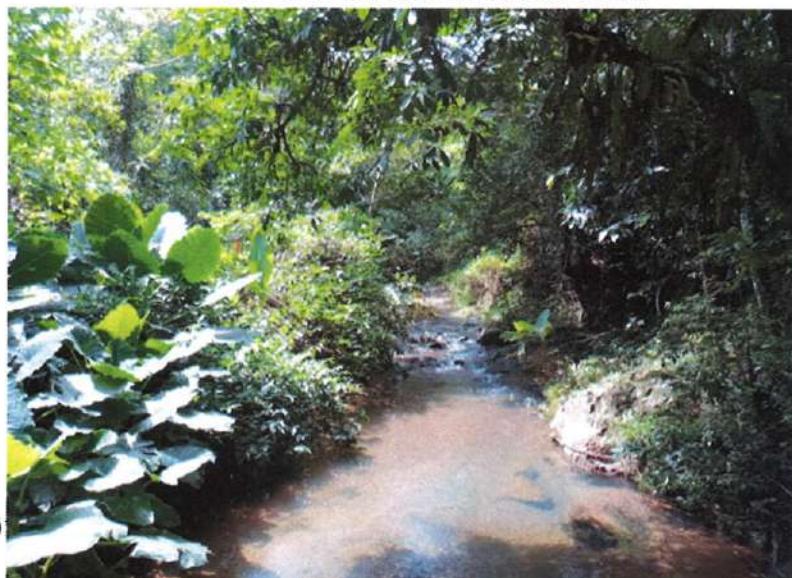
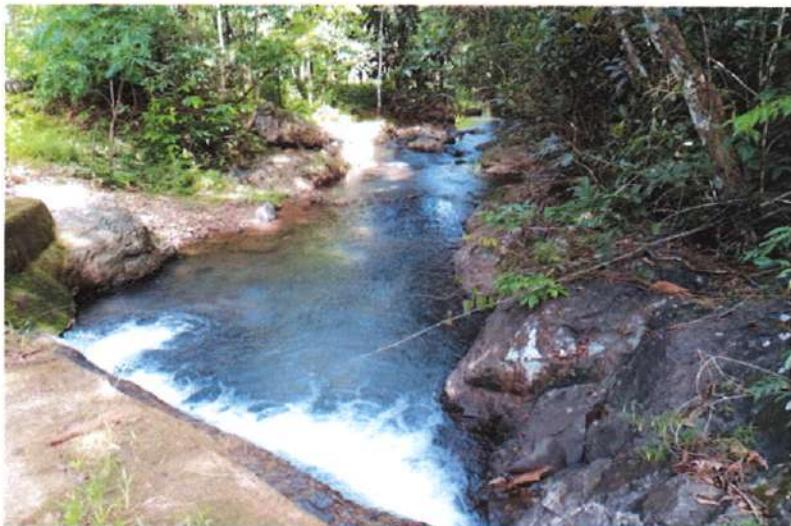
Observación 2: El área propuesta para el proyecto colinda en la parte baja con una fuente hídrica (quebrada Tigrero), la cual será impacta de forma directa ya que el sitio de botadero que propone para el desarrollo del proyecto está ubicado dentro de la misma finca en la proponen extraer el material, siendo la ubicación del botadero en la parte alta donde el terreno colinda con la quebrada, está presenta la mayor parte boscosa.

Observación 3: La fuente hídrica (quebrada Tigrero), conserva su bosque de galería, la misma abastece de agua a varias comunidades aguas abajo.

Fig. 1 y 2 Quebrada Tigrero.

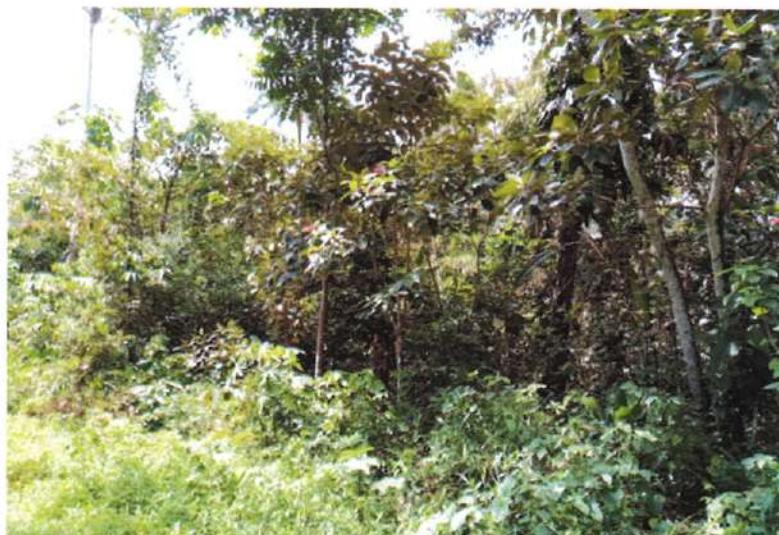
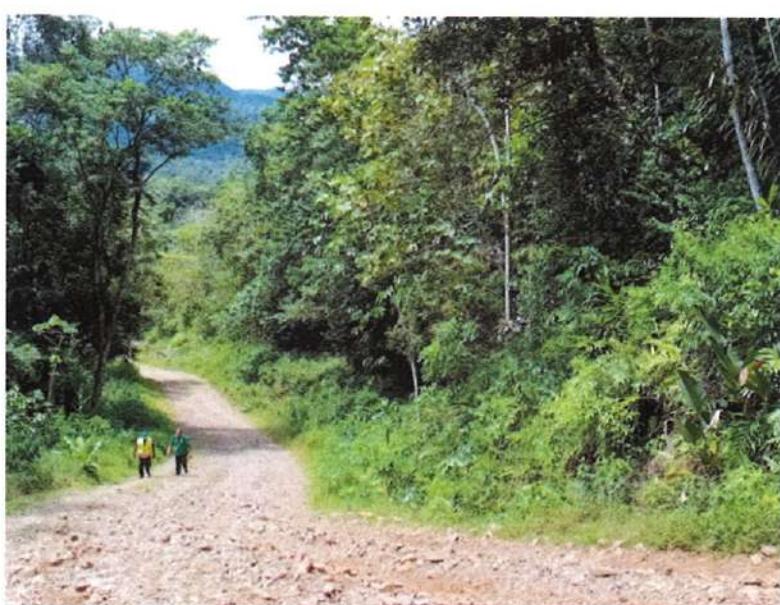
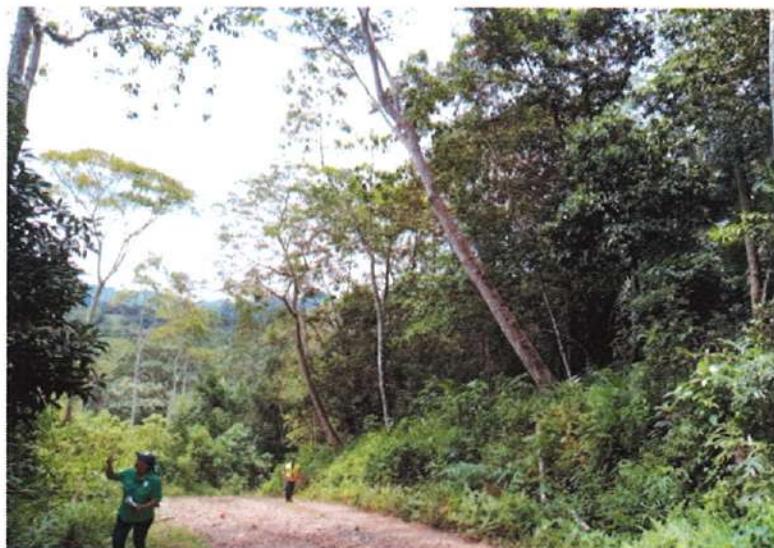
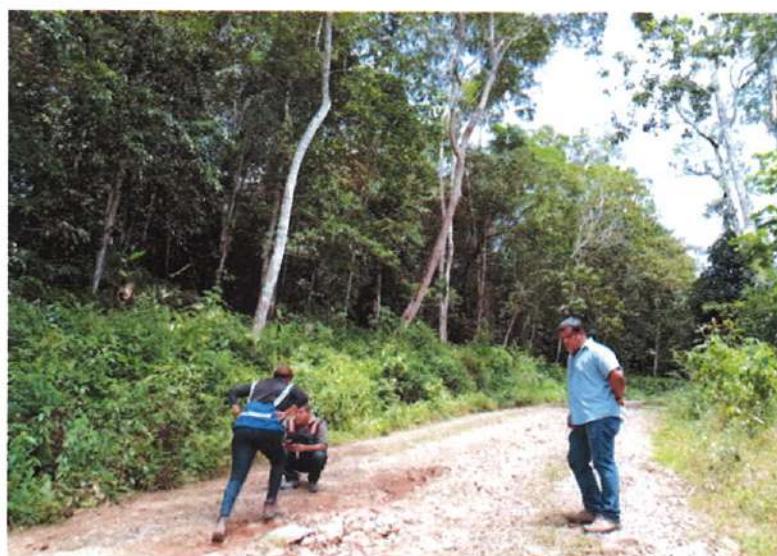
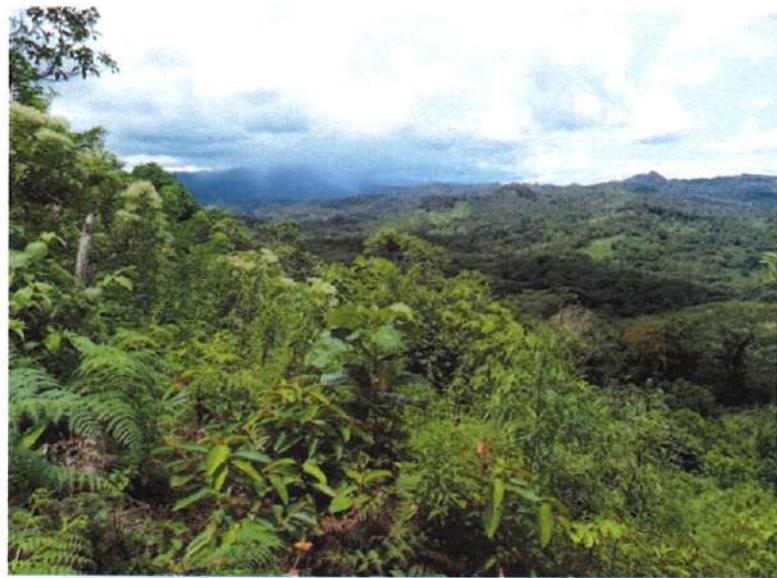
Observación 1: El área de influencia directa no ha sido intervenida, la misma cuenta con una vegetación boscosa y cuya topografía es el 100% irregular.

Fig. 3,4, 5, 6, 7 área propuesta para el desarrollo del proyecto.

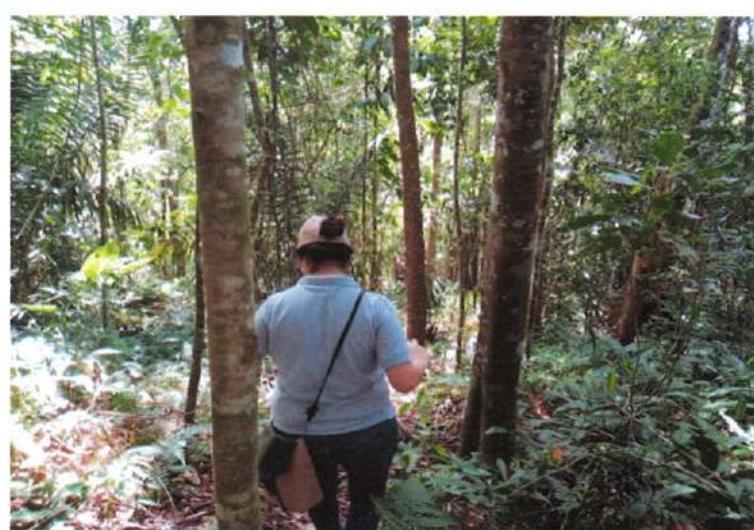
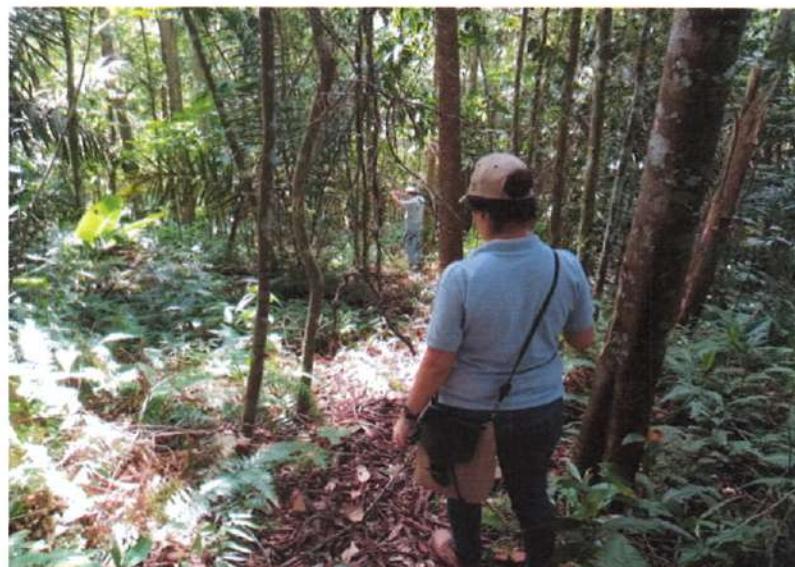
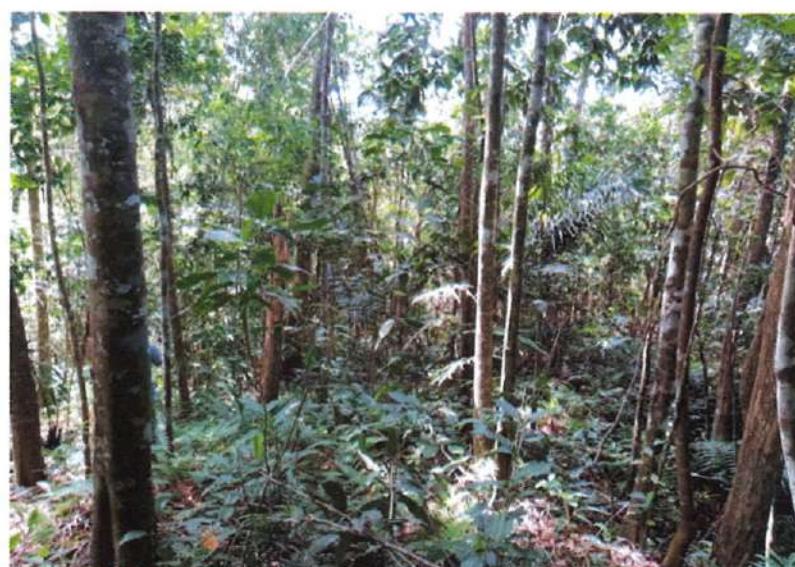
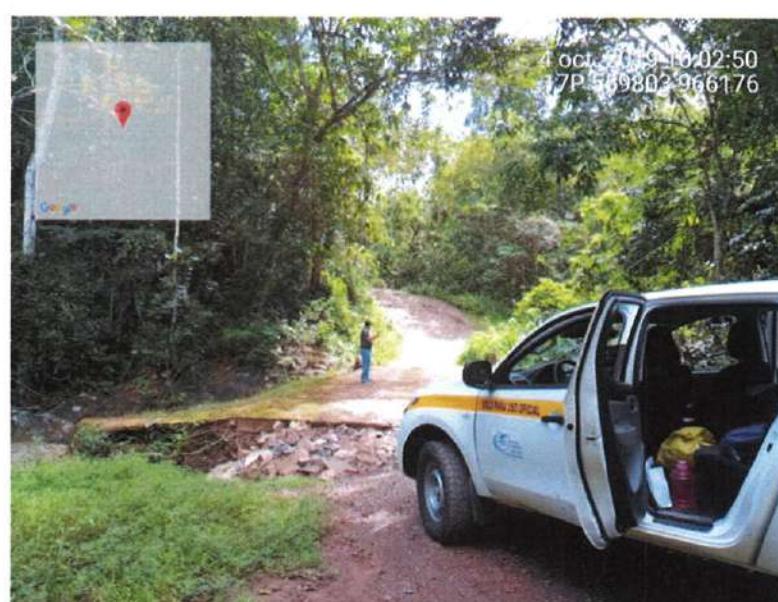
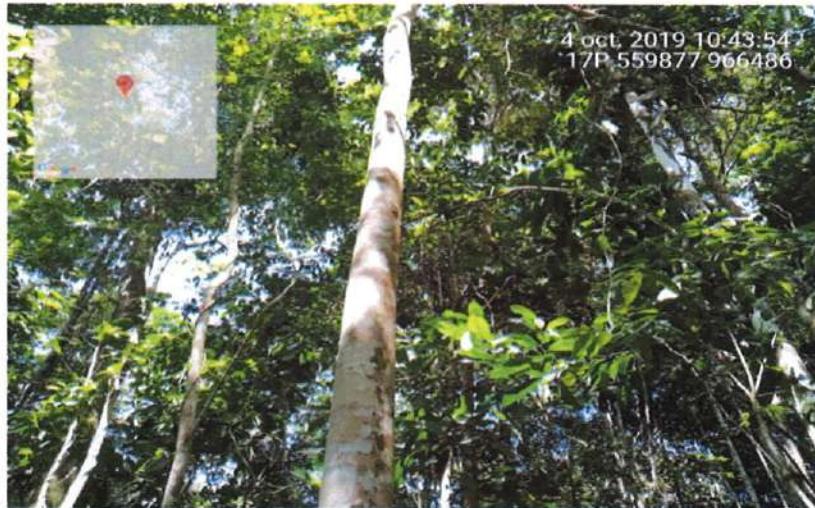
Fig. 10, 11, 12, 13 y 14 Participación del MICI y vegetación existente el área propuesta para el desarrollo del proyecto.

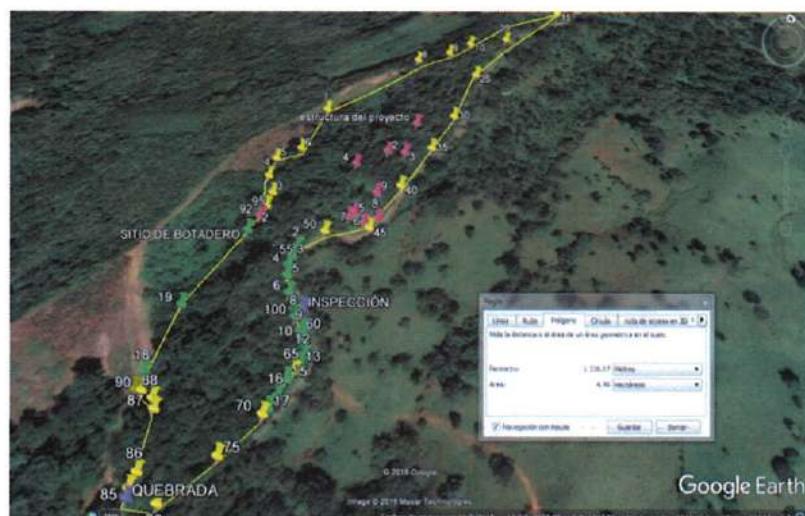
Observación 7: En el EsIA presenta un certificado de propiedad con una superficie de cuatro hectáreas con tres mil novecientos sesenta y dos metros cuadrados con nueve decímetros cuadrados ($4 \text{ ha} + 3962\text{m}^2 9\text{dm}^2$), de la cual indican que utilizarán un área de una hectárea ochocientos sesenta y cinco con veinticuatro metros cuadrados ($1 \text{ ha} + 865.024 \text{ m}^2$) para sitio de botadero, y un área para la instalación de estructuras. El promotor no presentó la ubicación ni la superficie del área a utilizar para la extracción del material; la misma deberá estar georeferenciada.

Fig. 15 polígono presentado para el desarrollo del proyecto 4 has

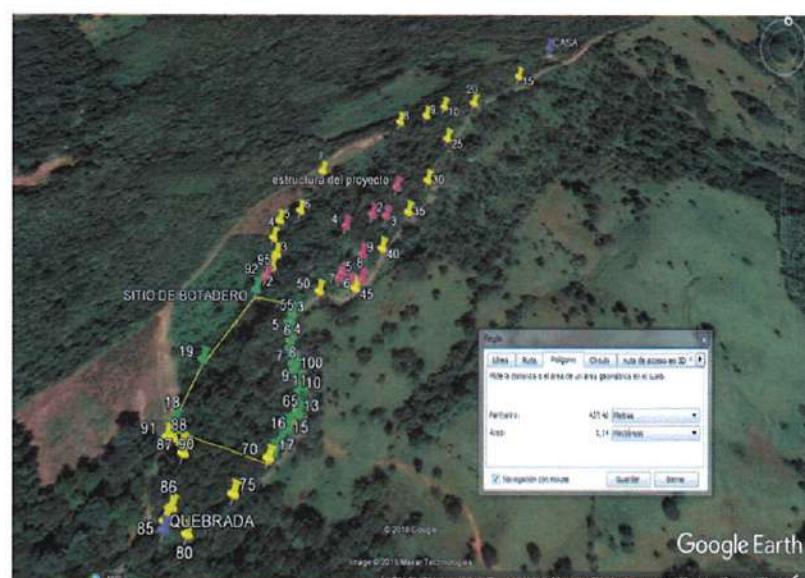
Observación 12: En punto 5.7.1 sólidos en la fase de construcción y operación nos dicen que lo desechos orgánicos que son originados mediante las actividades de limpieza (desraigue, tala y poda), formados por residuos vegetales y suelos depuestos, los mismos se dispondrán dentro de la finca, en un sitio de botadero que contará con un área de $1 \text{ Ha} + 865.024 \text{ m}^2$. Al momento de la inspección se evidenció que dicha área a utilizar como botadero está conformada por la mayor parte de la vegetación (bosque secundario con desarrollo intermedio), parte del bosque de galería que protege la quebrada Tigrero, colinda con la fuente hídrica y presenta una pendiente pronunciada.

Observación 13: En base a la observación anterior el sitio de botadero propuesto, no cumple con las Especificaciones Ambientales del Mop, establecidas en el Capítulo 7 Programa de Manejo de Estériles y Residuos Sólidos, ya que el mismo estará ubicado cerca de la fuente hídrica y donde la pendiente es más pronunciada lo que ocasionaría

problemas de sedimentación y devastación de la flora y fauna del área.

Fig. 16 - polígono de botadero, el cual presenta una vegetación tipo bosque, con topografía inclinada (pendiente) hacia la quebrada.
