INFORME TÉCNICO DE EVALUACIÓN No. 017-12-2019
GIRA DE INSPECCIÓN DE CAMPO AL SITIO DONDE SE DESARROLLARA EL EsIA
CAT. II
“EXTRACCIÓN Y TRITURACIÓN DE MINERALES NO METÁLICOS (GRAVA DE RÍO) PARA OBRAS PÚBLICAS”

| Proyecto: | “EXTRACCIÓN Y TRITURACIÓN DE MINERALES NO METÁLICOS (GRAVA DE RÍO) PARA OBRAS PÚBLICAS” |
| Promotor: | CONSTRUCTORA URBANA, S.A. |
| Ubicación: | Corregimiento: Las Lajas Distrito: San Félix Provincia: Chiriquí |

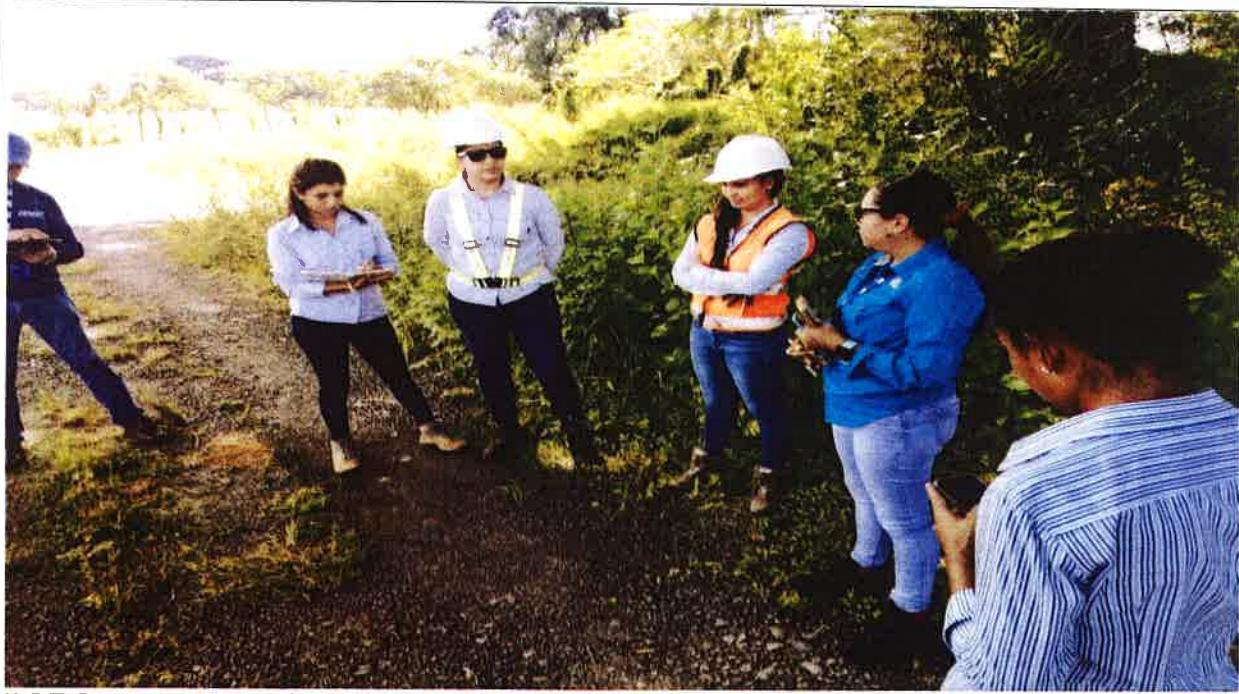
FOTO No. 1: Punto de encuentro con los participantes (Promotor, Consultores, Autoridad de los Recursos Acuáticos de Panamá, por el Ministerio de Obras Públicas- Regional de Chiriquí y por MiAmbiente – Regional de Chiriquí).

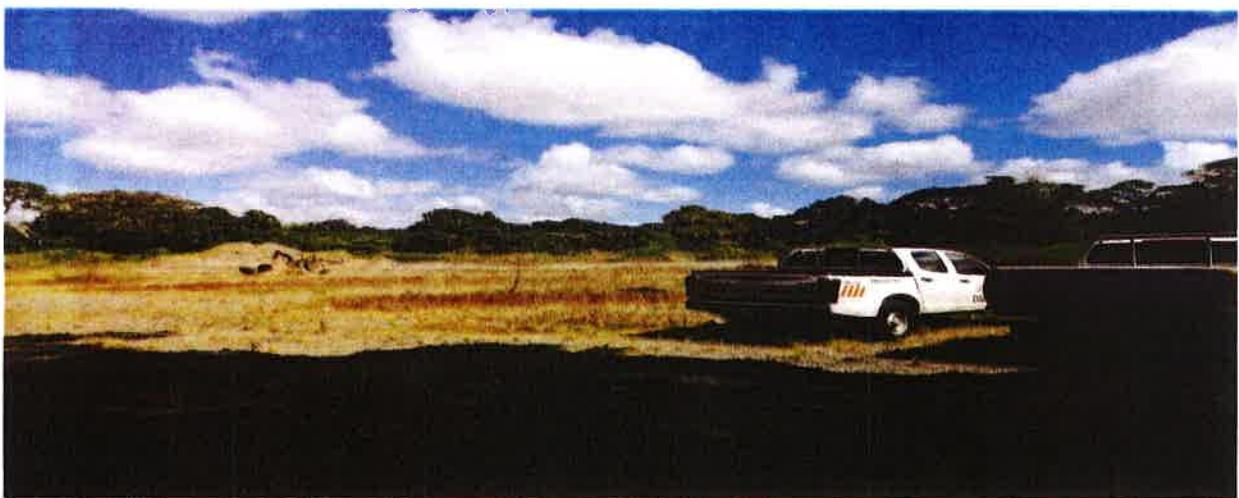
- Al momento de la inspección, se observó en el área donde se instalaran las maquinarias y procesamiento, la misma ya se encuentra impactada por parte de proyectos anteriores, en donde aún se observa parte de material pétreo acumulado.

Foto No. 2: Área donde se realizará la instalación de la trituradora y también servirá para estiba del material triturado y el mismo contiene material acumulado por el antiguo proyecto.

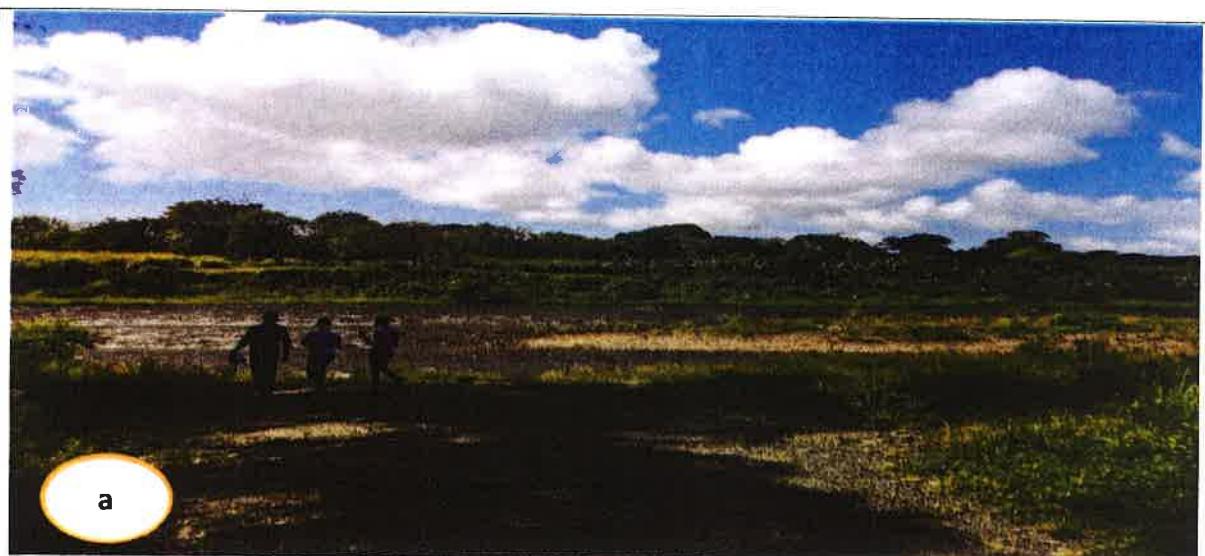
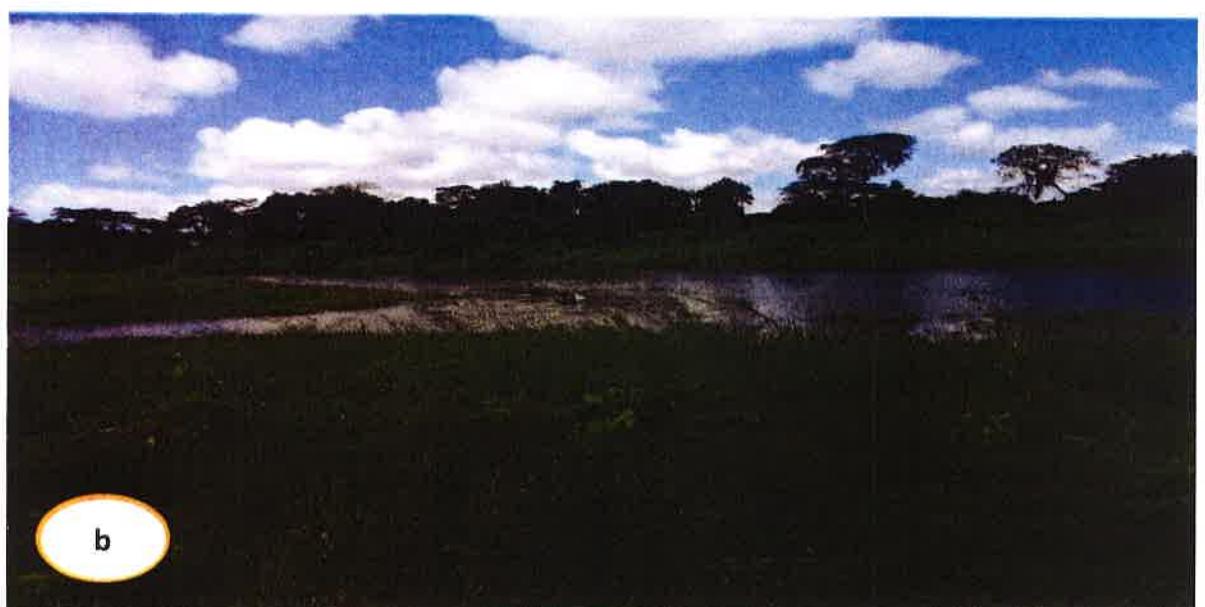
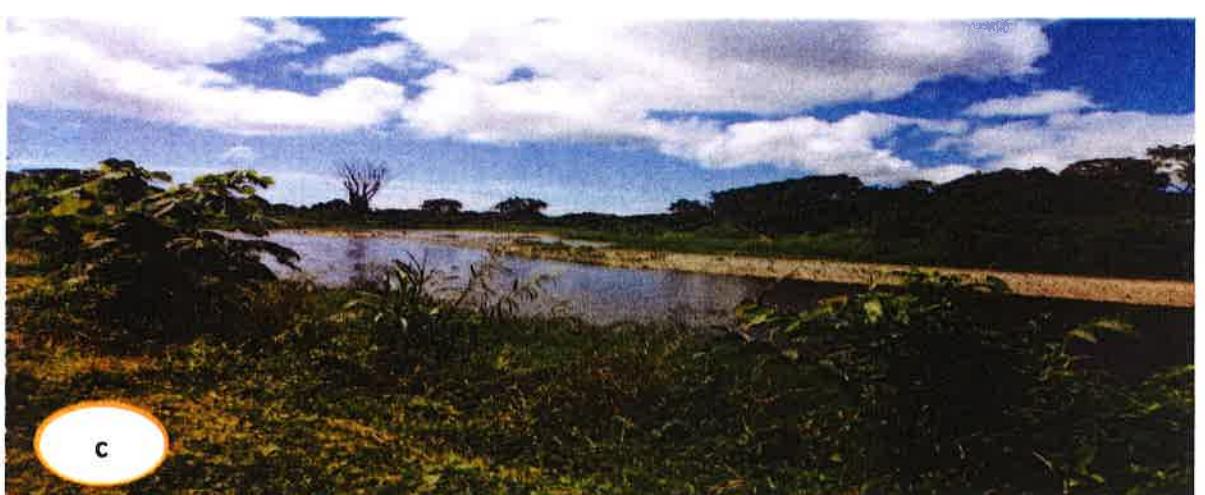
Foto No. 3: a) Entrada a las zonas de extracción del material. b) Vista de la vegetación cerca del área del proyecto. c) Vista el Río San Félix.

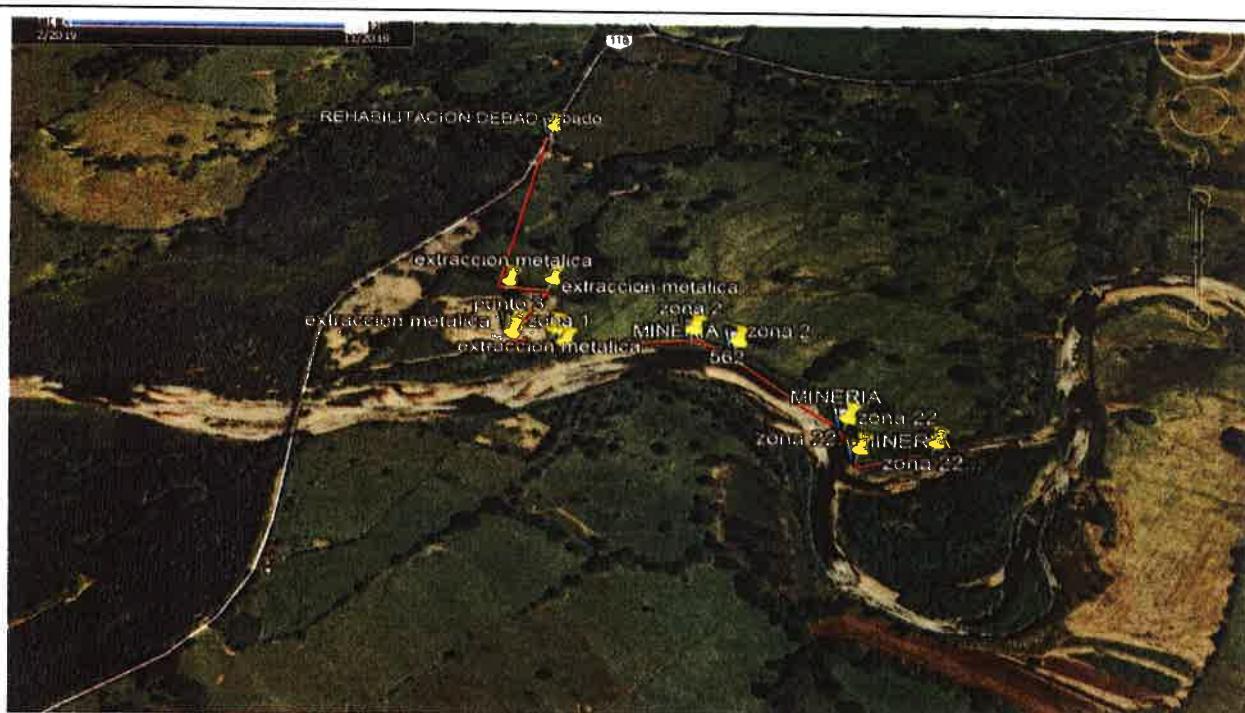
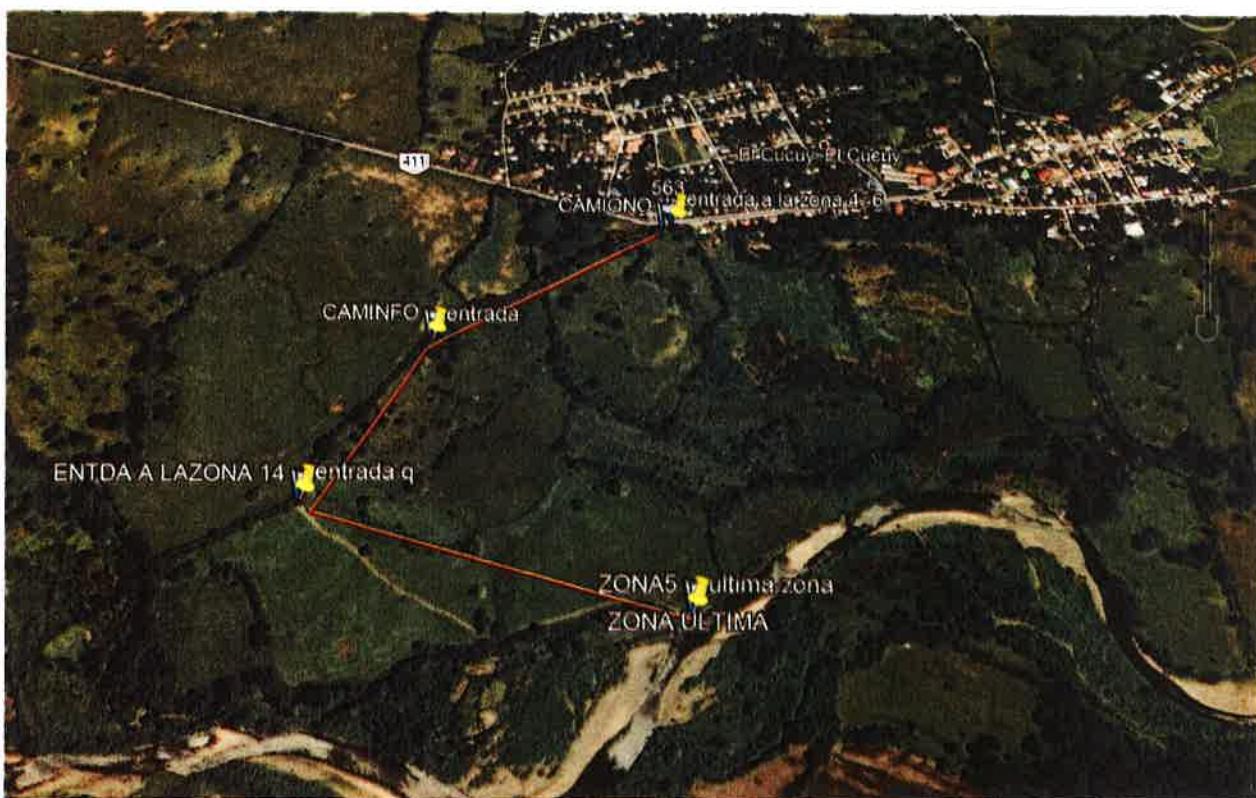
Foto: Mapa del recorrido realizado en la inspección de campo del proyecto; se muestran el polígono del EsIA.
