Proyecto: "Plaza Volcán Village"

DIRECCION REGIONAL DE CHIRIQUI
SECCIÓN DE EVALUACIÓN DE IMPACTO AMBIENTAL
INFORME TÉCNICO DE INSPECCIÓN OCULAR No. 048-2025

PROYECTO:	Plaza Volcán Village
PROMOTOR:	Allan Samudio
REPRESENTANTE LEGAL	Allan Samudio
UBICACIÓN DEL PROYECTO:	Corregimiento de Volcán, distrito de Tierras Altas, provincia de Chiriquí.
FECHA DE LA INSPECCIÓN:	9 de mayo de 2025
FECHA DEL INFORME:	12 de mayo de 2025
PARTICIPANTES EN LA INSPECCIÓN:	<p>POR SECCIÓN DE EVALUACIÓN DE IMP. AMBIENTAL:</p> <ul style="list-style-type: none">- Lcda. Tharsis González – Evaluadora- Lcdo. Alains Rojas - Evaluador <p>POR EL CONSULTOR:</p> <ul style="list-style-type: none">- Ing. Abdiel Gaitán – Consultor

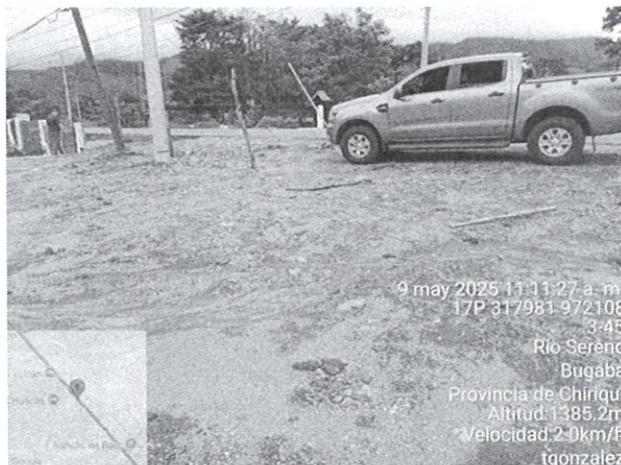
- El acceso al proyecto “PLAZA VOLCAN VILLAGE”, se realiza a través de la vía Volcán – Rio Sereno, en el corregimiento de Volcán, distrito de Tierras Altas, aproximadamente 400 metros después del supermercado Berard, ubicado a orillas de dicha vía.

Foto 1. Vista del área de acceso, a través de la vía Volcán – Río Sereno. **Fuente:** T. González. 2025

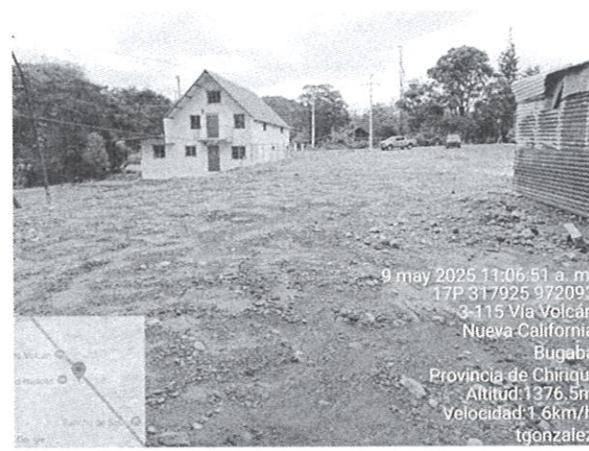
- En los extremos norte y sur, adyacentes al terreno del proyecto, se encuentran viviendas.
- El consultor ambiental (Ing. Gaitán) indicó que el abastecimiento de agua potable estará a cargo del IDAAN, y que el manejo de aguas residuales se realizará mediante un sistema de tanque séptico.

Foto 2. Vista de viviendas colindantes con el área del proyecto. **Fuente:** T. González. 2025

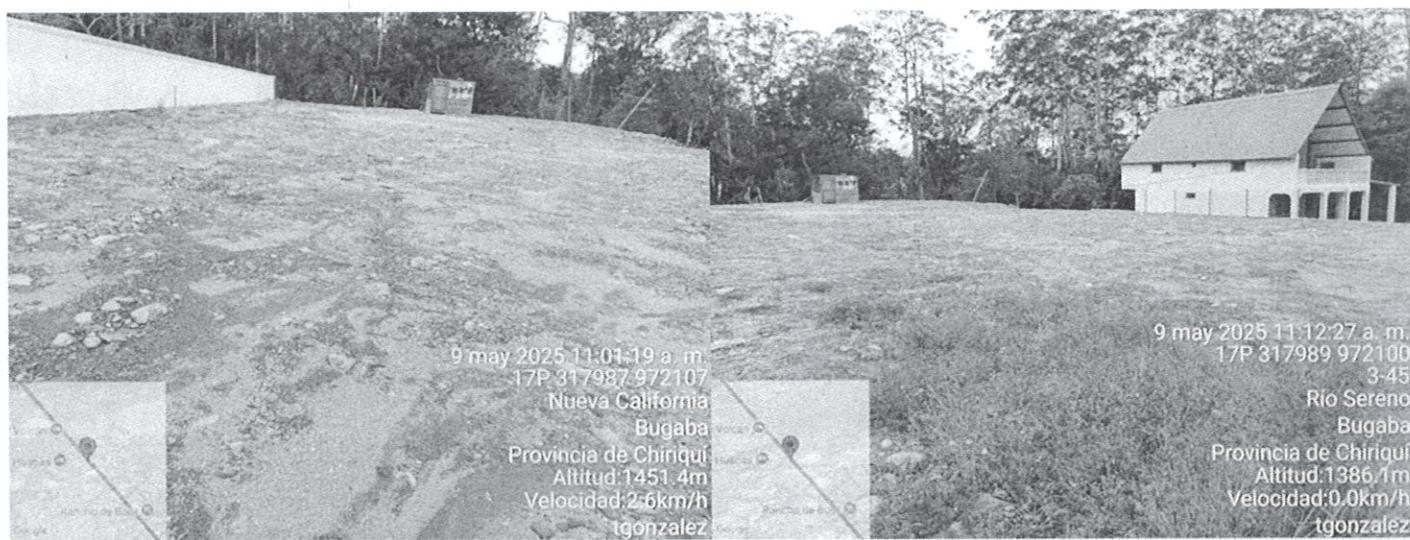
- La propiedad donde se desarrollará el proyecto se encuentra próxima a residencias, algunos comercios y terrenos baldíos en sus alrededores.
- Se constató que la mayor parte del terreno presenta una topografía plana, con escasa cobertura vegetal (gramíneas), resultado de trabajos de nivelación y relleno previos a la presentación del EsIA, según indicó el Ing. Gaitán.

Foto 3. Vista parcial del terreno. **Fuente:** T. González. 2025

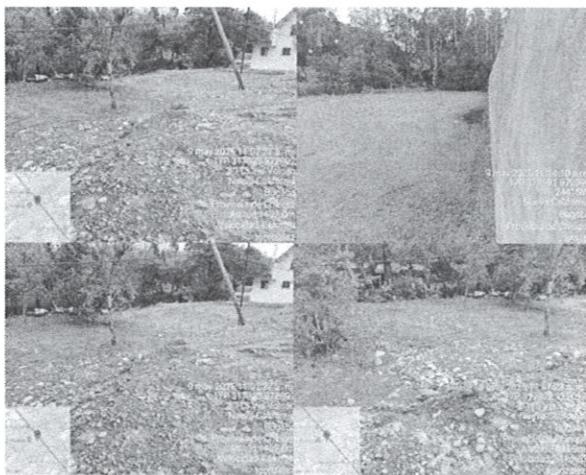
- No se observó presencia de fauna silvestre durante la inspección.
- Al momento de la inspección, se evidenció el inicio de actividades en el sitio, estimándose que la totalidad de la finca ha sido intervenida. La superficie del terreno es de aproximadamente 1,759 m² con 70 dm², conforme al Certificado de Propiedad emitido por el Registro Público de Panamá. Asimismo, en la página 34 del EsIA se señala: “...La topografía del área al momento de realizar la línea base ya se observaba plana, se observan vestigios de que se realizaron trabajos de nivelación en el terreno hace algún tiempo, ya que se observaron malezas en el sitio nivelado...”.

Foto 4. Vista panorámica del terreno, parte del muro construido y el relleno realizado. **Fuente:** T. González. 2025

- Se observó la existencia de un muro perimetral construido en los márgenes del terreno donde se desarrollará el proyecto.
- Se estima que el proyecto presenta un avance aproximado del 2 %, correspondiente a las actividades de nivelación y relleno del terreno, así como a la construcción de una sección del muro perimetral, de aproximadamente 50 metros lineales, ubicado en el costado sur de la finca.

- Remitir el presente Informe Técnico, a la Oficina de Asesoría Legal, por el inicio de trabajos en el área del proyecto.
- Verificar la categoría para el cual fue presentado el EsIA.

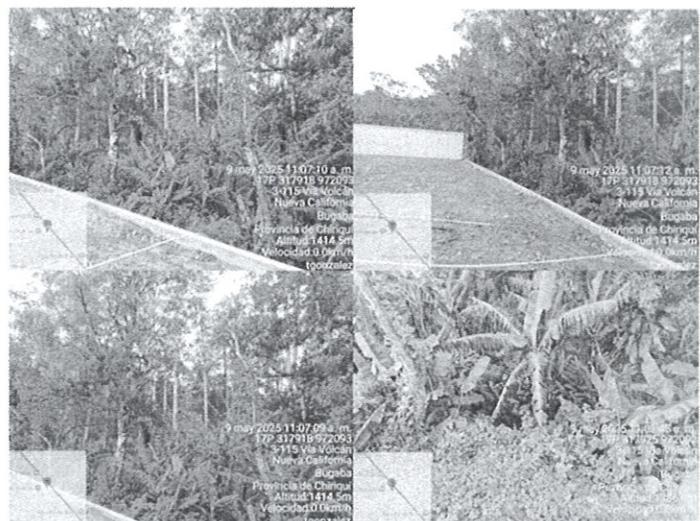
- Se observó la existencia de un muro perimetral construido en los márgenes del terreno donde se desarrollará el proyecto.
- El área limita en su parte trasera con una fuente hídrica (quebrada), ubicada aproximadamente a 2 metros del lugar donde se desarrollará la obra. Esta quebrada mantiene vegetación en sus márgenes, incluyendo árboles de eucalipto, cítricos y plátano.

Foto 5. Vista panorámica de la vegetación de la fuente hídrica, colindante con el proyecto. **Fuente:** T. González. 2025

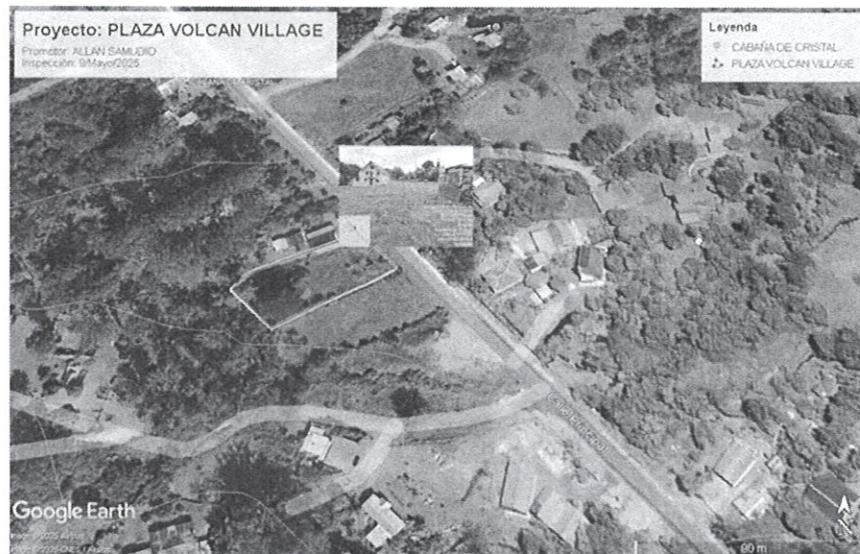
Figura N°1 Ubicación del proyecto con intención a desarrollar, recorrido realizado al momento de la inspección, el día 9 de mayo de 2025 (Puntos en color anaranjado).
Fuente: Google Earth.

- La mayor cantidad de puntos mostrados por la consultora ambiental, al momento de la inspección, concuerdan con las coordenadas establecidas en el EsIA.
