Informe Técnico de Evaluación del EsIA Cat I “ESTUDIO, DISEÑO, CONSTRUCCIÓN, OPERACIÓN-MANTENIMIENTO Y FINANCIAMIENTO DEL NUEVO SISTEMA DE AGUA POTABLE PARA LA COMUNIDAD DE CUIPO Y SECTORES ALEDAÑOS (DISTRITO DE COLÓN): FASE I, a desarrollarse en el corregimiento de Ciricito, distrito y provincia de Colón. Promotor: Instituto de Acueductos y Alcantarillados Nacionales (IDAAN).

Realizar inspección técnica para verificación de la Masa Vegetal que será afectada durante la construcción del EsIA Cat I “ESTUDIO, DISEÑO, CONSTRUCCIÓN, OPERACIÓN-MANTENIMIENTO Y FINANCIAMIENTO DEL NUEVO SISTEMA DE AGUA POTABLE PARA LA COMUNIDAD DE CUIPO Y SECTORES ALEDAÑOS (DISTRITO DE COLÓN): FASE I, Promotor: Instituto de Acueductos y Alcantarillados Nacionales (IDAAN).

### Fotos de la Inspección

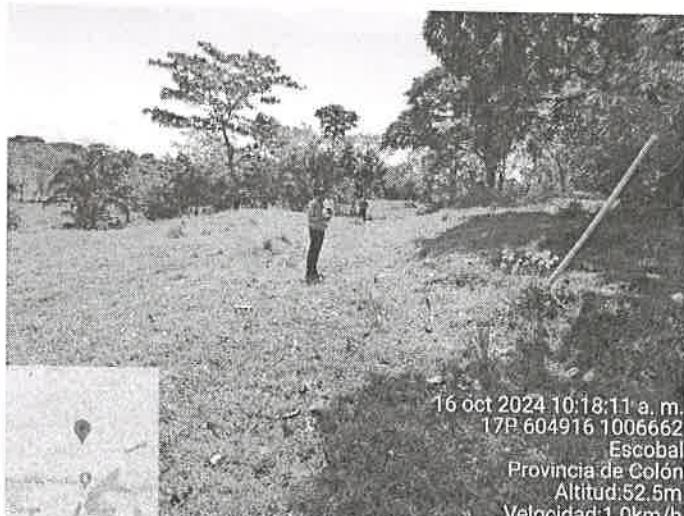
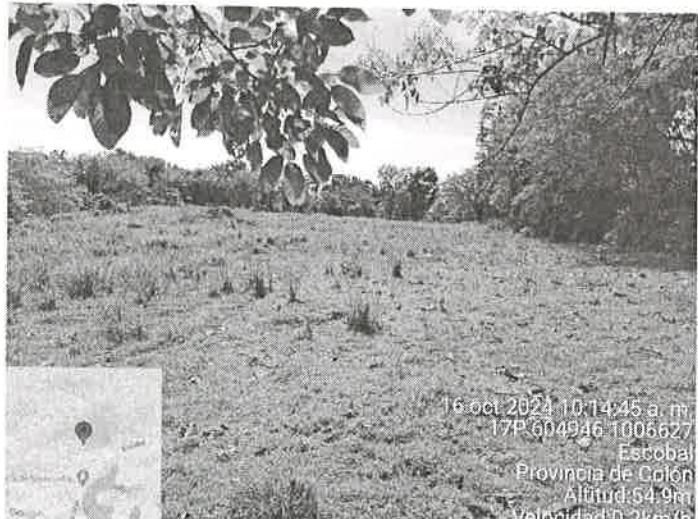
Área donde de acceso y donde se ubicarán las oficinas administrativas, estacionamientos y bodega de acopio de los materiales del proyecto. Solo se afectará gramínea.

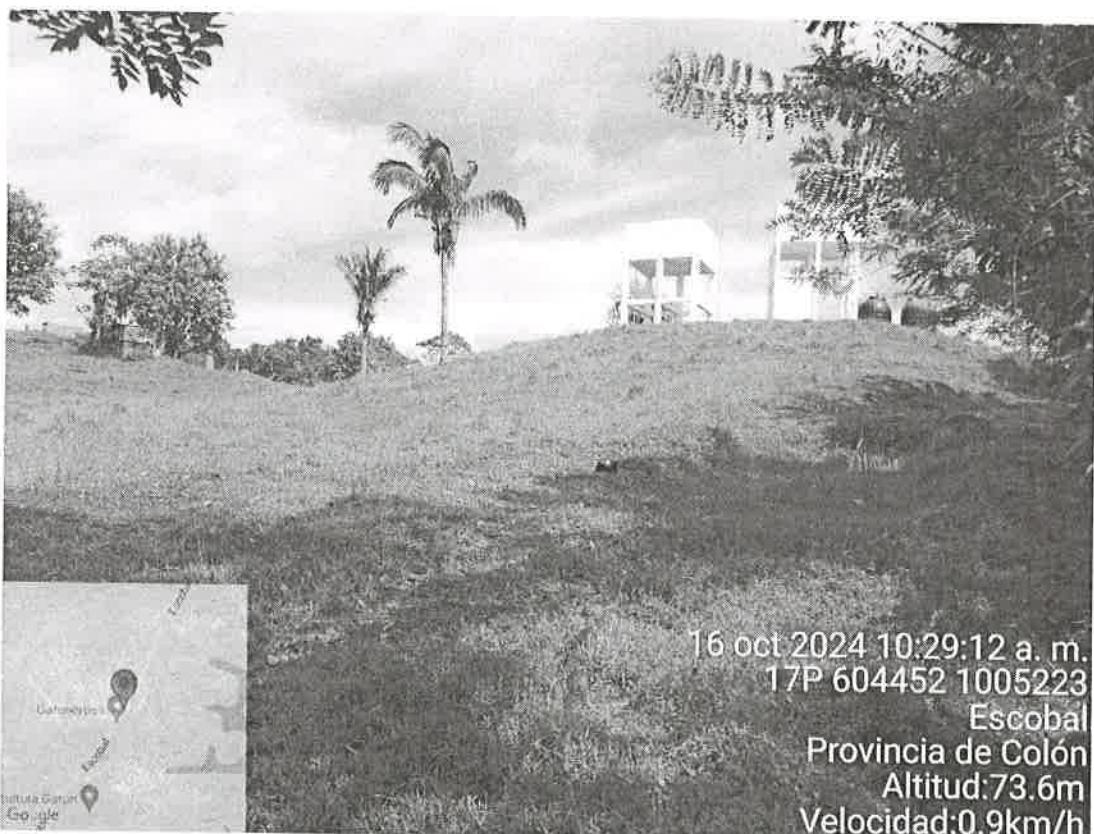
Área donde se construirán los 2 tanques de almacenamiento, donde solo se afectará gramínea.

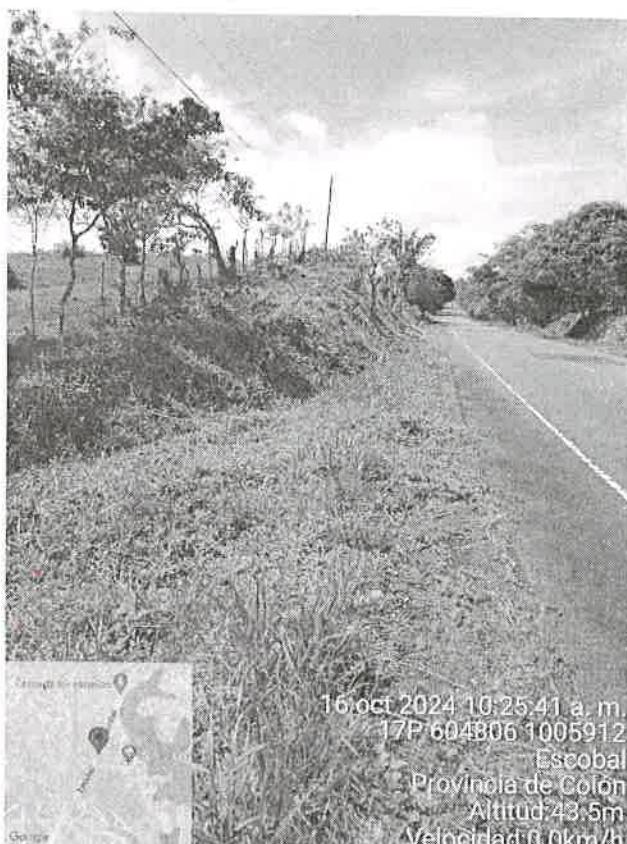
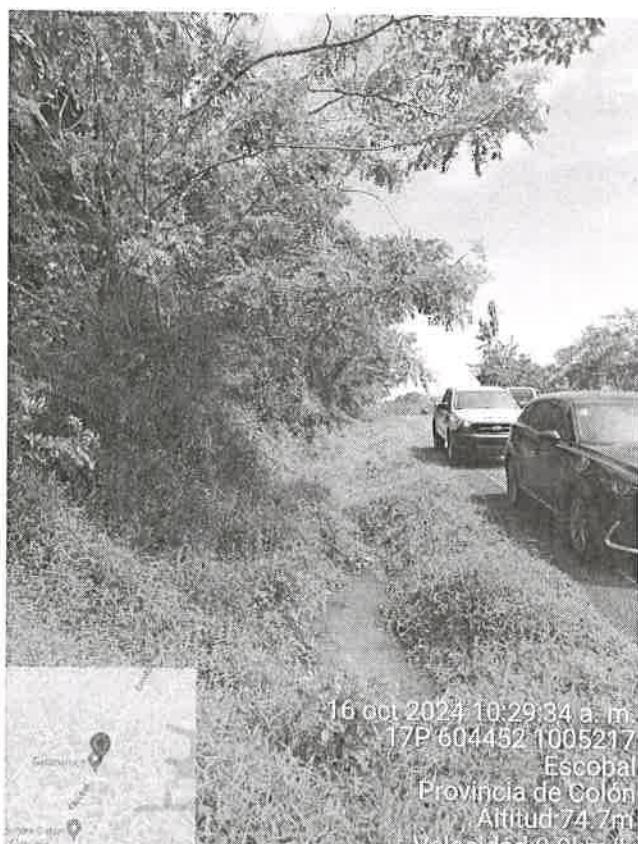
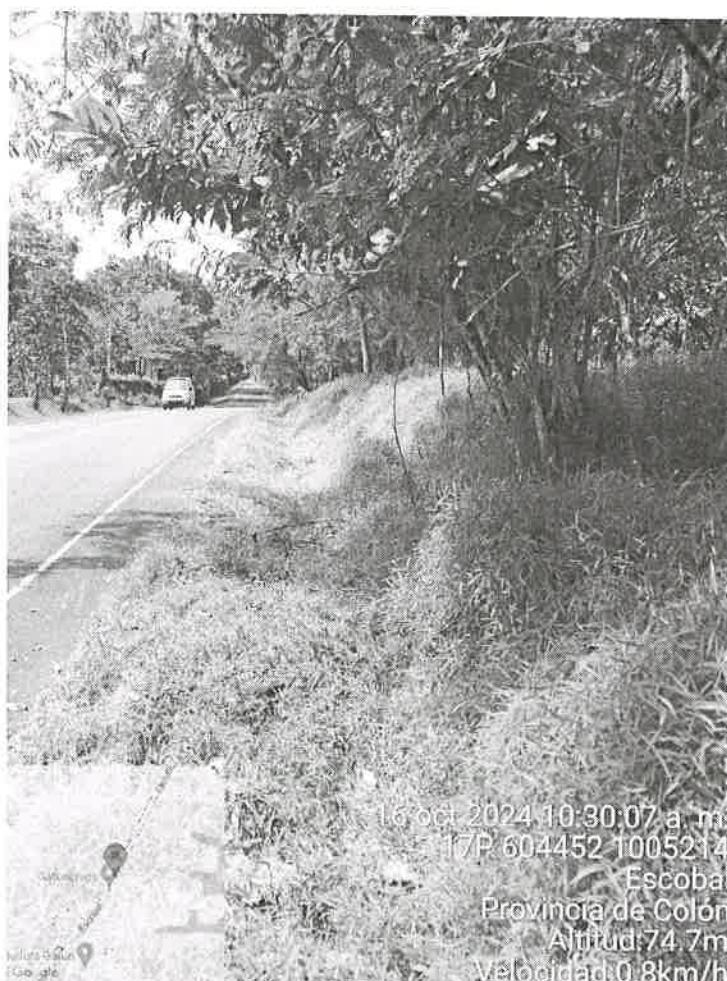
Área donde inicia la línea de conducción sobre la servidumbre de la vía, solo se afectará gramínea.
