**SECCIÓN DE EVALUACIÓN DE IMPACTO AMBIENTAL**  
**INFORME TÉCNICO DE INSPECCIÓN AL ÁREA DE DESARROLLO DEL PROYECTO**

<b>Proyecto:</b>	CLUB DEPORTIVO PÁDEL MANÍA		
<b>Categoría:</b>	I		
<b>Promotor:</b>	LIFE SPORT CLUB, S.A.		
<b>Representante Legal:</b>	Engel Sergev Sánchez Bonilla		
<b>Ubicación:</b>	Corregimiento de La Arena, Distrito de Chitré, provincia de Herrera.		
<b>Expediente No.:</b>	DRHE-I-F-20-2024		
<b>Fecha de Inspección:</b>	26 de agosto de 2024		
<b>Fecha del Informe:</b>	27 de agosto de 2024		
<b>Participantes:</b>	<b>Nombre</b>	<b>Cargo</b>	<b>Institución/Sociedad/Empresa</b>
	Francisco Cortés	Evaluador de Impacto Ambiental	MiAmbiente – Dirección Regional de Herrera
	Arq. Luis Ramos	Arquitecto	Life Sport Club, S.A.
	Ing. Luis Ramos	En representación del promotor	Life Sport Club, S.A.

Informe Técnico de Inspección en Campo del proyecto: **CLUB DEPORTIVO PÁDEL MANÍA**

Fecha de la Inspección: 26 de agosto de 2024.

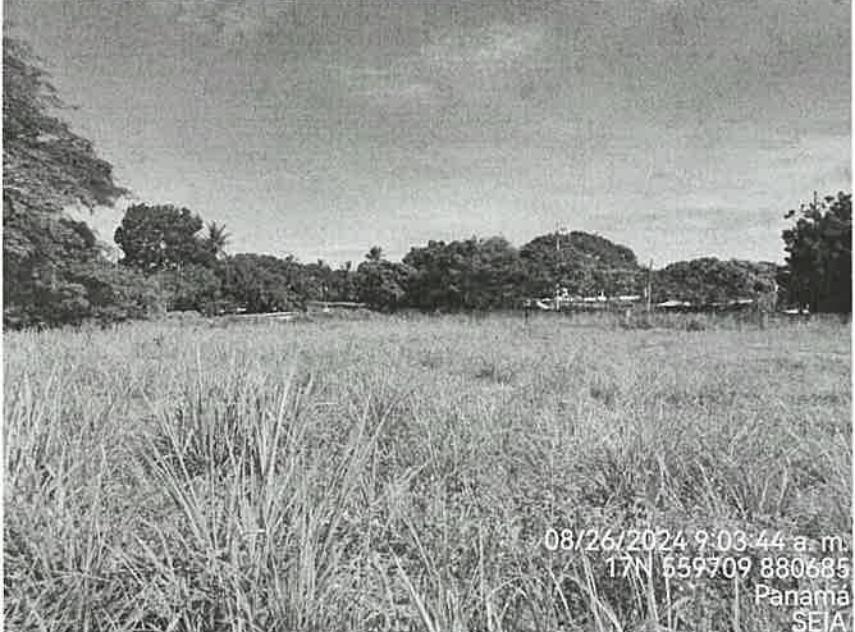
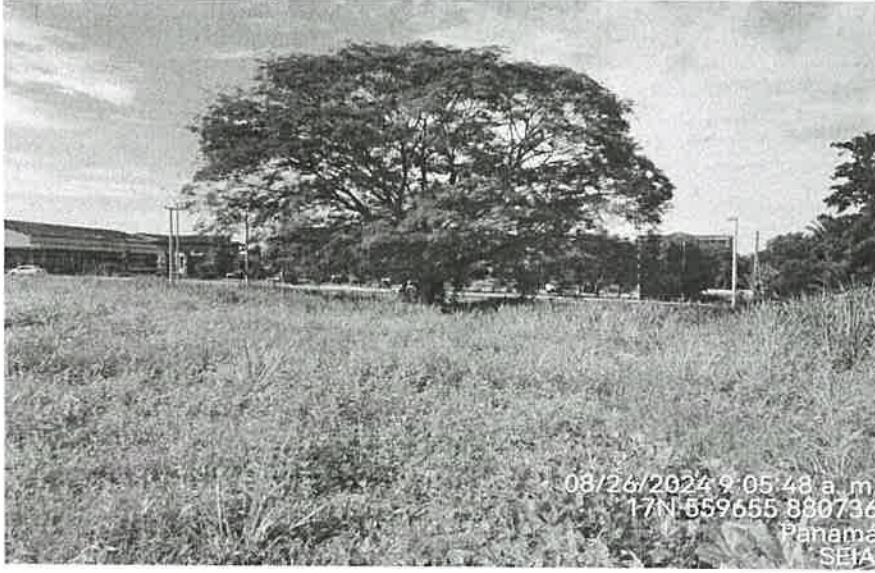
**Fig. No. 1.** Vista del Inmueble, se observa terreno con topografía plana, cubierto de pastos y malezas.
