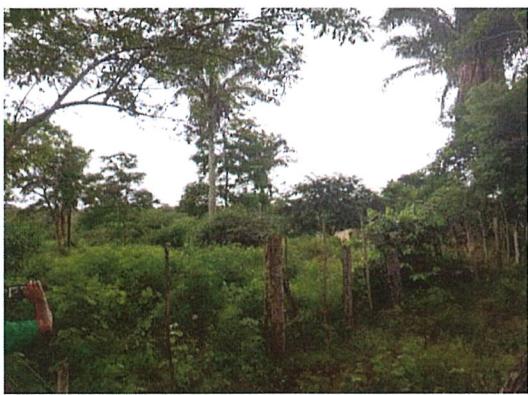
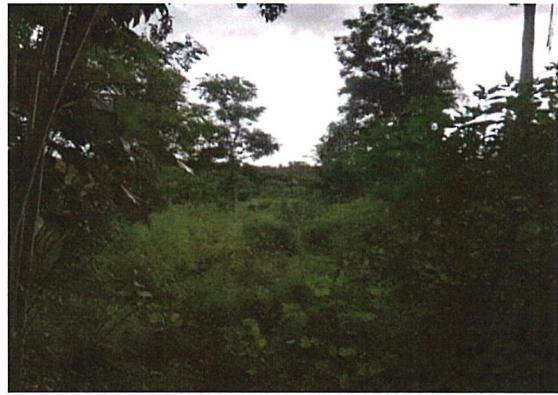
Imagen N° 1, 2 muestran la vegetación presente en el sitio.
