**Ministerio de Ambiente
Sección de Evaluación de Impacto Ambiental
Los Santos**

**Informe Técnico
Gira de Inspección de Campo al sitio donde se desarrollaría el EslA Cat. I.
“LOS VILLAS 2 RESIDENCIAL.”**

Propósito:	Verificar en campo el área propuesta para el desarrollo del proyecto LOS VILLAS 2 RESIDENCIAL.
Promotor:	LOS VILLAS, S.A.
Ubicación:	Provincia de Los Santos, distrito de Los Santos, corregimiento de La Villa.
Fecha de inspección:	30 de julio de 2019.
Fecha del Informe:	30 de julio de 2019.
Participantes:	Israel Vergara M: Evaluador de Proyectos Juan Vega: Jefe encargado de Evaluación de Impacto Ambiental.

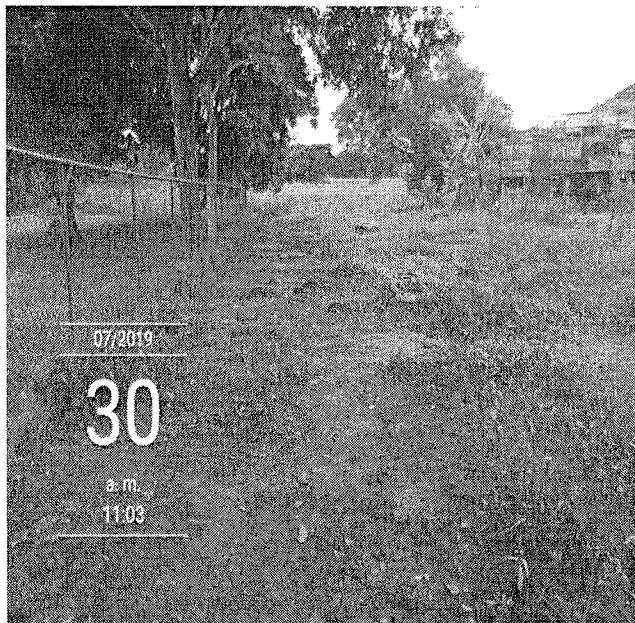
- El proyecto se ubica en el corregimiento de La Villa de Los Santos, en el área destinada a la realización de la obra, se encuentran arboles dispersos en el terreno, la mayoría del terreno esta cubierto de pastizales, no se presentan fuentes hídricas dentro de la finca donde se prevé realizar el proyecto. La fuente hídrica más cercana es el Río La Villa aproximadamente a 350 mts de la realización del proyecto. La topografía del terreno es plana. (foto 1).

Foto 1 y 2: entrada del proyecto y vegetación del área de influencia directa.

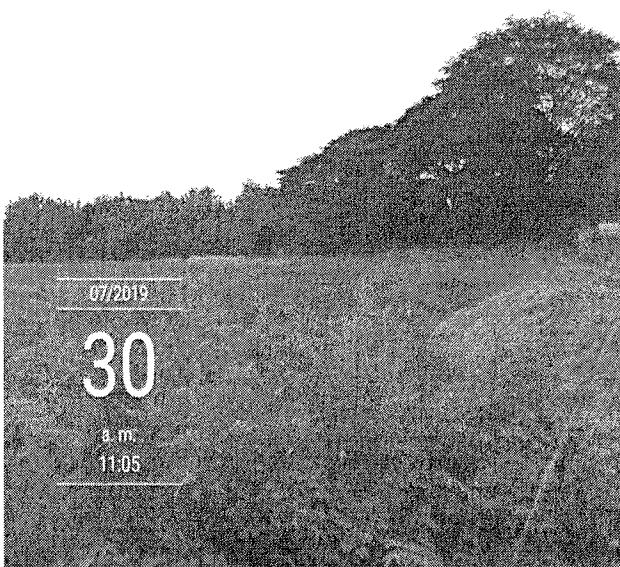
- El área de la finca donde se realizará el proyecto ya cuenta con una red de alcantarillados sanitarios establecida por el Instituto de Acueductos y Alcantarillados Nacionales, en el cual el promotor indica en el EslA que el tratamiento de las aguas residuales de las residencias, será interconectado al sistema de alcantarillado existente. También ha sido intervenida para la construcción de drenajes pluviales. (foto 2).

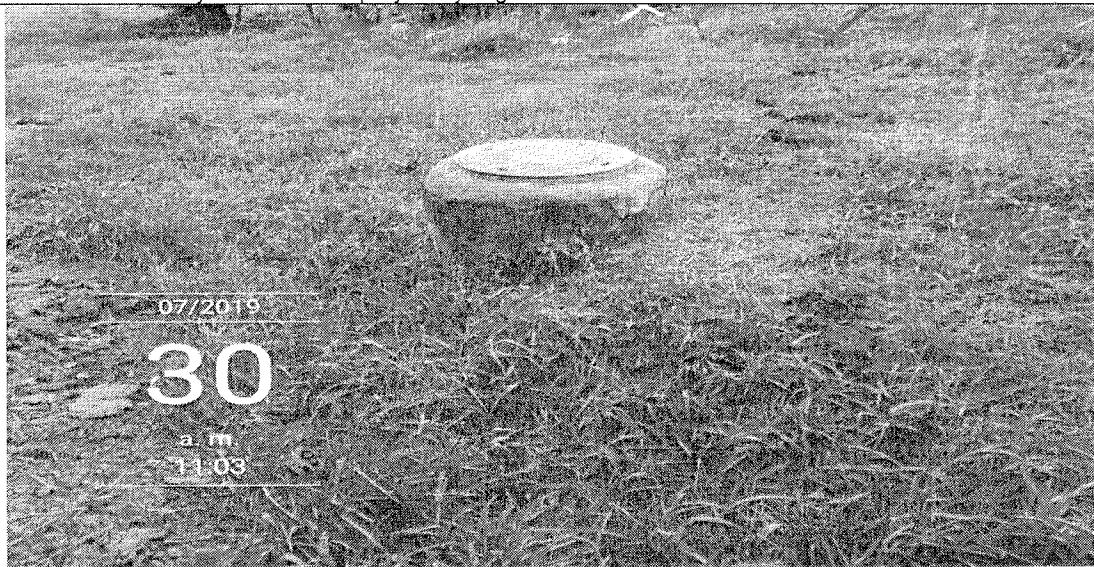
- El uso del suelo se observa que fue utilizado como fines de ganadería. En estos momentos el terreno no se realiza ninguna actividad. Los límites del área de influencia son zonas residenciales y locales comerciales. (foto 3).

Foto 3. Topografía del terreno
