INFORME TÉCNICO DE INSPECCIÓN
DRCC-IIo-210-2019

Proyecto:	LOS MOLINOS VILLAGE HOUSE.
Promotor:	HOUSING REALTY GROUP, S.A.
Categoría:	I
Consultores ambientales:	GEORGIA JARAMILLO Y CARLOTA SANDOVAL.
Localización del proyecto:	SECTOR DE CONGO, CORREGIMIENTO DE COCLÉ, DISTRITO DE PENONOMÉ, PROVINCIA DE COCLÉ.
Fecha de inspección:	31 DE JULIO DE 2019.
Fecha de informe:	01 DE AGOSTO DE 2019.
Participantes:	<ul style="list-style-type: none">• José Chen-MiAMBIENTE-Coclé.• Yarianis Santillana Macías - MiAMBIENTE- Coclé.• Georgia Jaramillo-Consultora Ambiental.• Edgar Muñoz-Arquitecto.

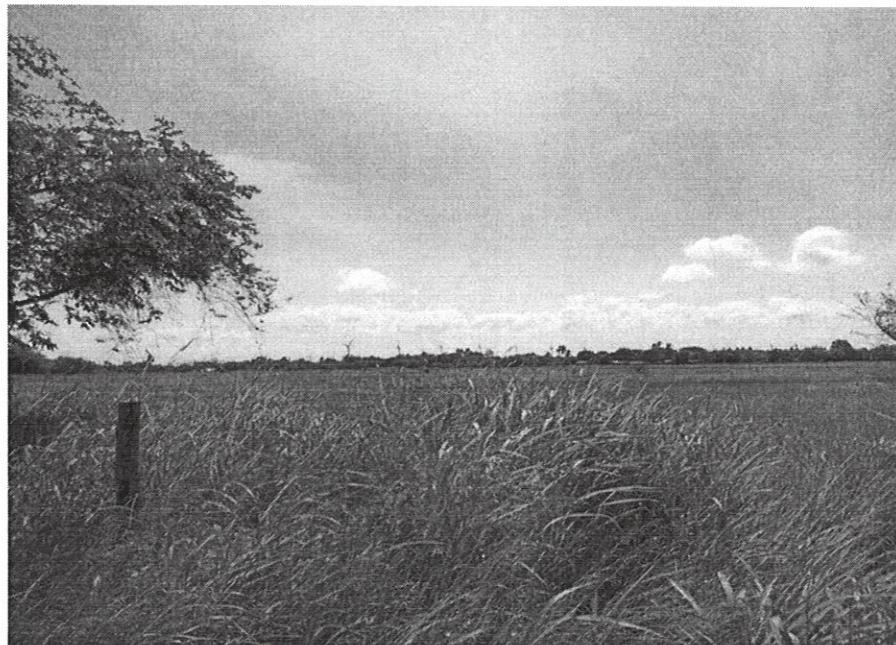
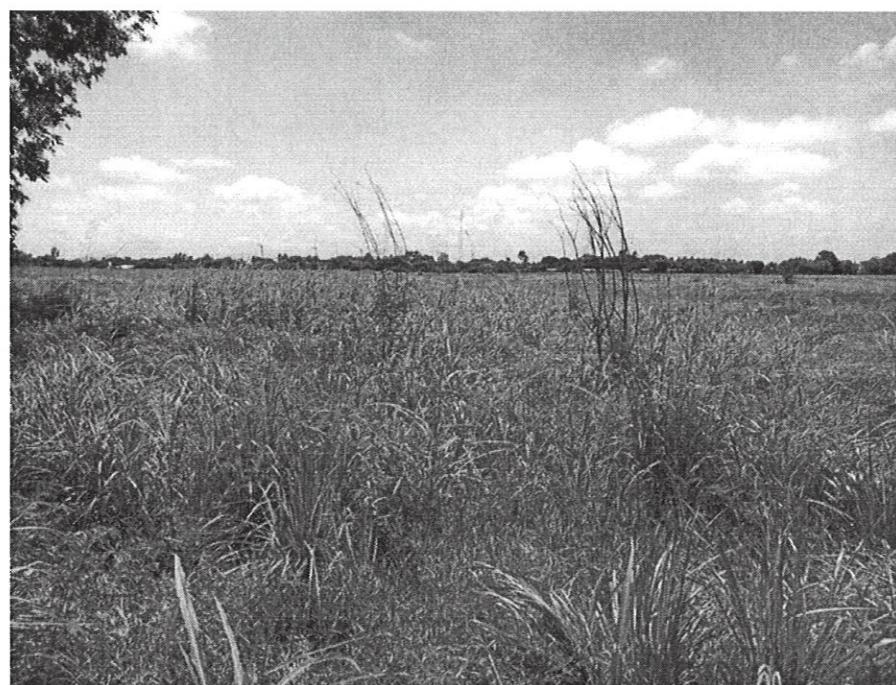
Observación 1: El área propuesta para el desarrollo del proyecto es plana, cubierta en su mayor parte de gramíneas. Dicho terreno está ubicado en un área céntrica (casas alrededor).

Fig. 1 y 2 . Área propuesta para el proyecto..

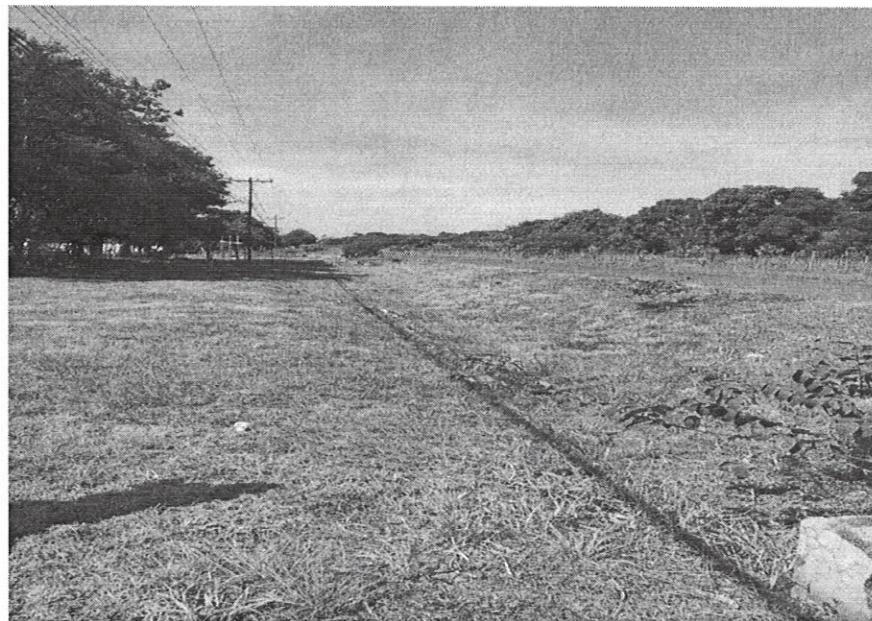
Fig. 3 recorrido de tuberías en área de servidumbre.

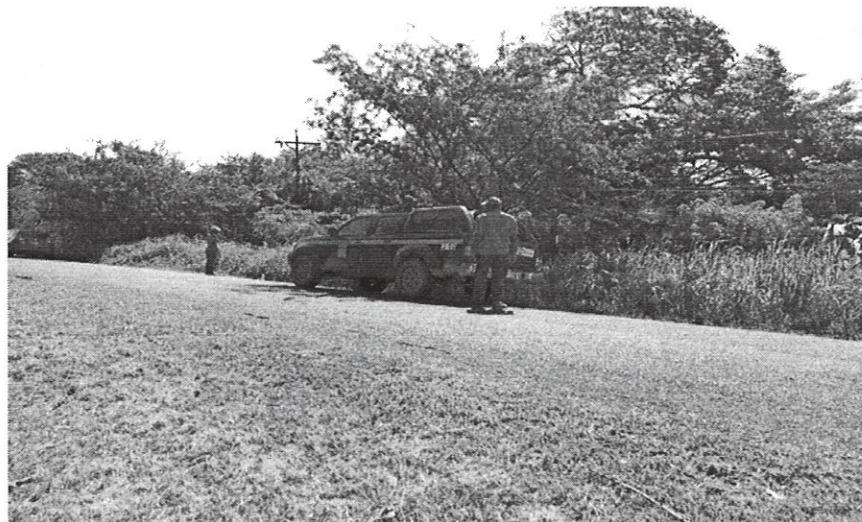
Observación 2: Al momento de la inspección se evidencia que dentro de la finca propuesta para el proyecto, el promotor no tiene ningún sitio de descarga para la PTAR. Durante la inspección el arquitecto del proyecto nos informa que la descarga de la PTAR serán conducida mediante tuberías hasta un punto final, el cual proponen una quebrada que pasa dentro de fincas privadas y que el promotor del proyecto no es el dueño.

Fig. 4 Ubicación de la quebrada descarga final de planta de tratamiento mediante tuberías.

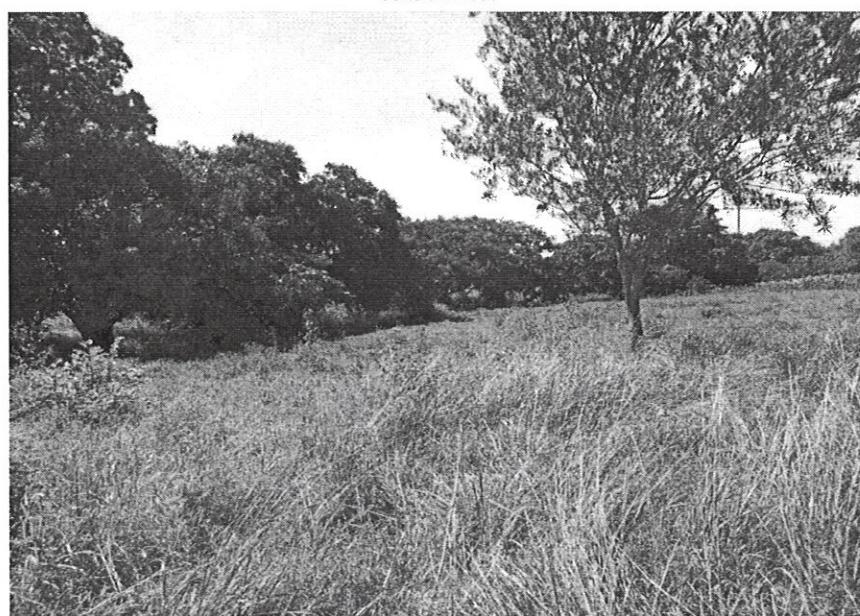
Observación 3: Al momento de la inspección se conversó con el propietario de uno de los terrenos donde está ubicada la quebrada s/n, quien nos informa que no tenía conocimiento de dicho proyecto que la quebrada pasa por su finca y que la misma se mantiene sin agua la mayor parte de año.

Fig. 5 quebrada que pasa por terreno privado.

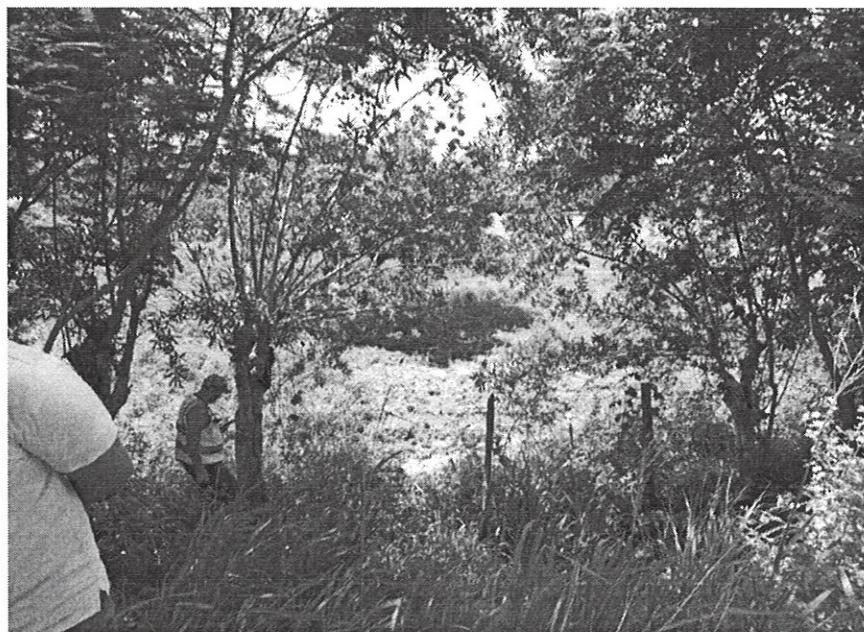
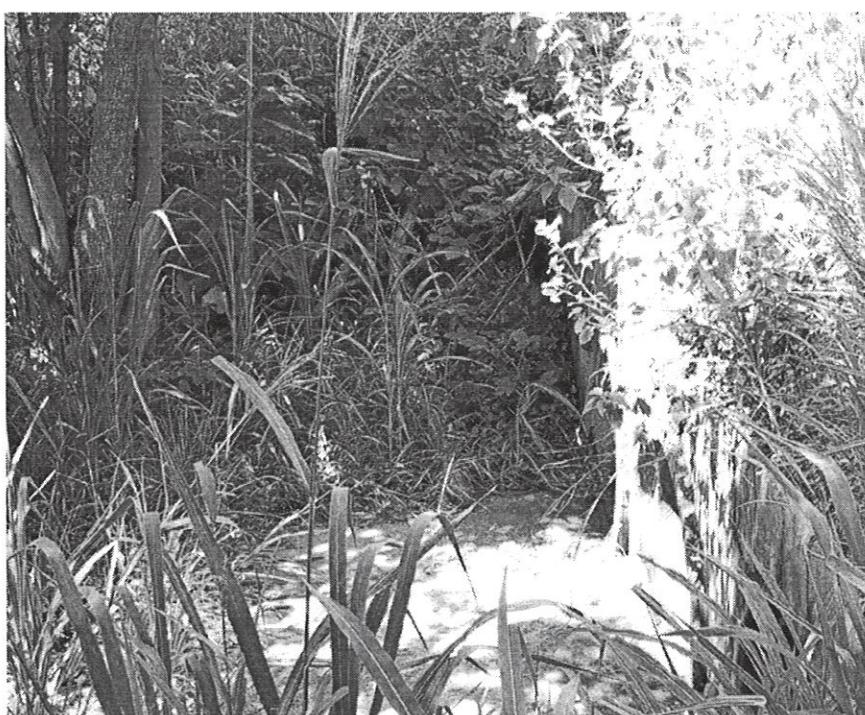
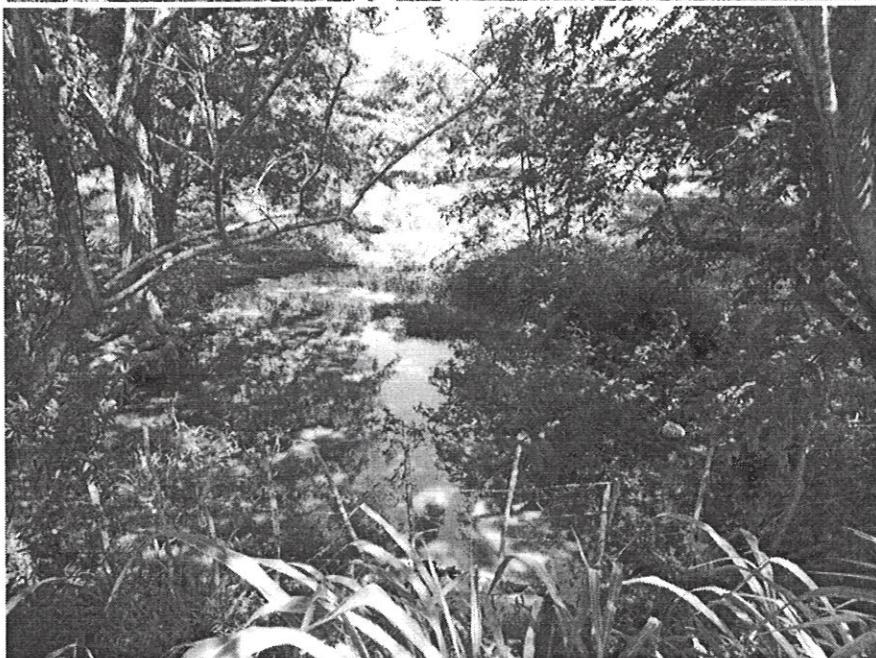
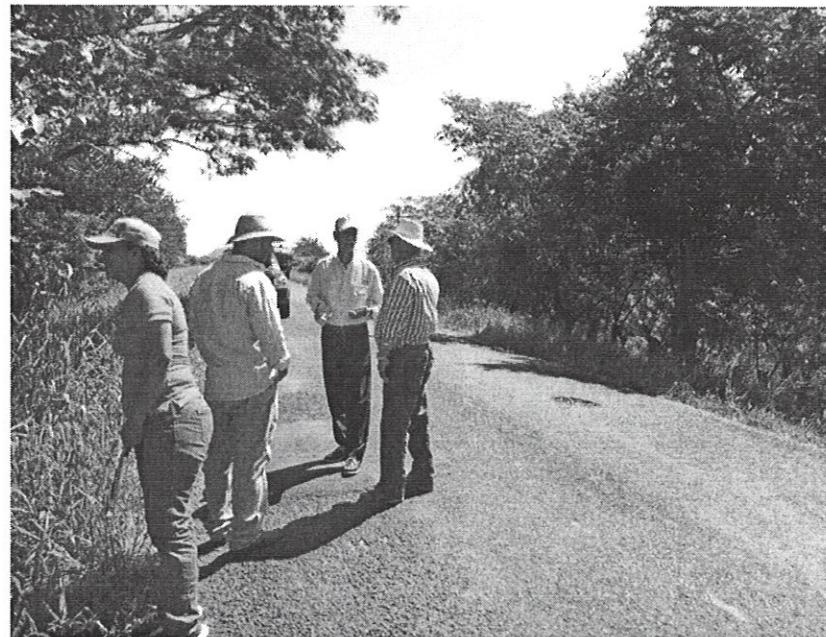
Observación 5: según coordenadas tomadas en campo el recorrido desde la planta de tratamiento de aguas residuales mediante tuberías hasta la quebrada tiene una distancia de uno punto un kilómetros (1.1km) y el recorrido de la quebrada hasta la terminación de la misma es de uno punto setenta y cuatro kilómetros (1.74km), lo que al momento de la inspección se observó que el agua queda retenida y está ubicada en una finca privada.

Fig 6, 7, 8, 9 recorrido de la quebrada, la cual pasa por fincas privadas. Se observa agua retenida, la cual sigue su recorrido con las lluvias que se deben en el lugar.
