**MINISTERIO DE AMBIENTE
DIRECCIÓN REGIONAL DE PANAMÁ OESTE
SECCIÓN DE EVALUACIÓN DE ESTUDIO DE IMPACTO AMBIENTAL
INFORME TÉCNICO DE INSPECCIÓN DE CAMPO**

DRPO -SEIA -IIO- 121 -2019

NOMBRE DEL PROYECTO:	PROYECTO CONSTRUCCIÓN DEL MERCADO DE ABASTOS DE CAPIRA	
PROMOTOR:	EMPRESAS PANAMEÑAS DE INVERSIONES UNIDAS, S.A	
REPRESENTANTE LEGAL:	HUMBERTO ALCAZAR R.	
CONSULTORES Y REGISTRO:	JORGE GARCIA CARMEN LAY	IRC-015 - 11 IRC-003 - 15
UBICACIÓN:	UBICADO EN EL CORREGIMIENTO DE VILLA ROSARIO, DISTRITO DE CAPIRA, PROVINCIA DE PANAMA OESTE.	
PARTICIPANTES:	Desiree Samaniego Ezequiel Castillo S Amarilis Mendoza Anibal Martinez. Oriel Paz	Consultor SEIA – Panamá Oeste SAPB – Panamá Oeste SEFORD - Panamá Oeste Municipio Capira
FECHA DE INSPECCIÓN:	08 DE AGOSTO DE 2019

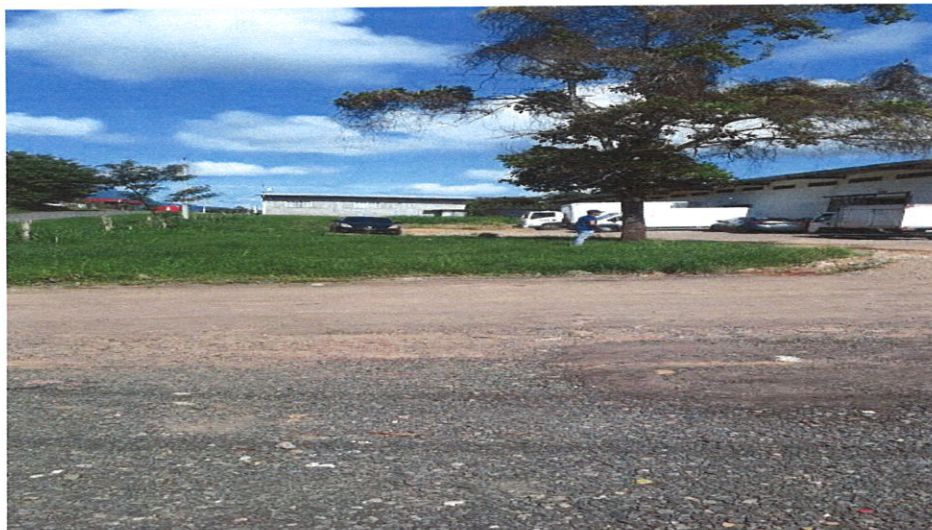
El área donde se pretende desarrollar el proyecto está ocupada con vegetación tipo grama, un árbol de Acacia mangiun el cual no sera talado.

Imagen N° 1, muestran la vegetación presente en el sitio y el único árbol existente.
