# SINOLAM LNG TERMINAL, S.A.

## ESTUDIO DE CORALES DEL BARCO HUNDIDO Y CULTIVO DE ALGAS

### INFORME DE RESULTADOS

27 DE MAYO DE 2019

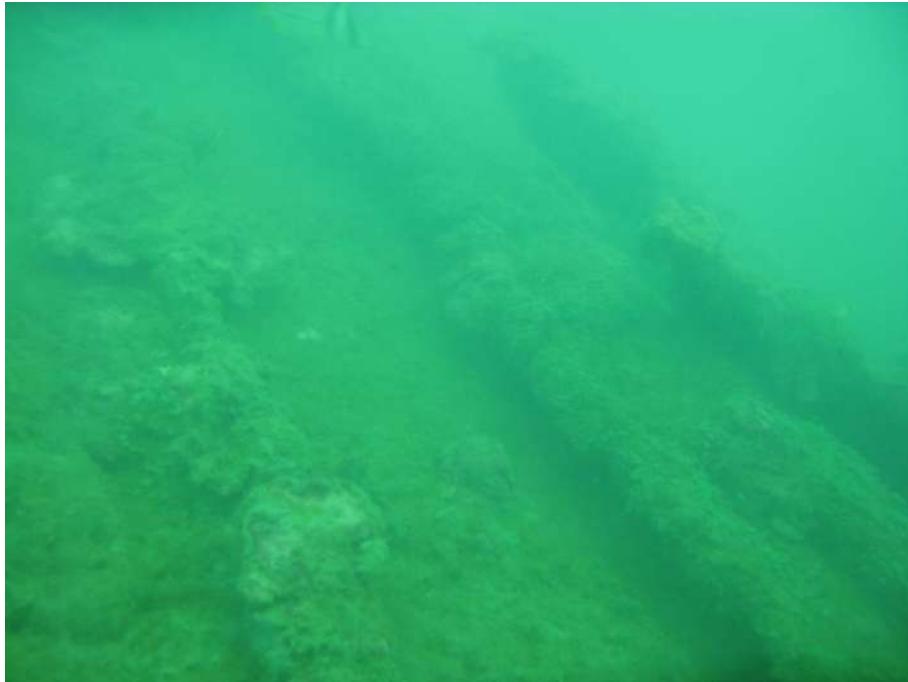
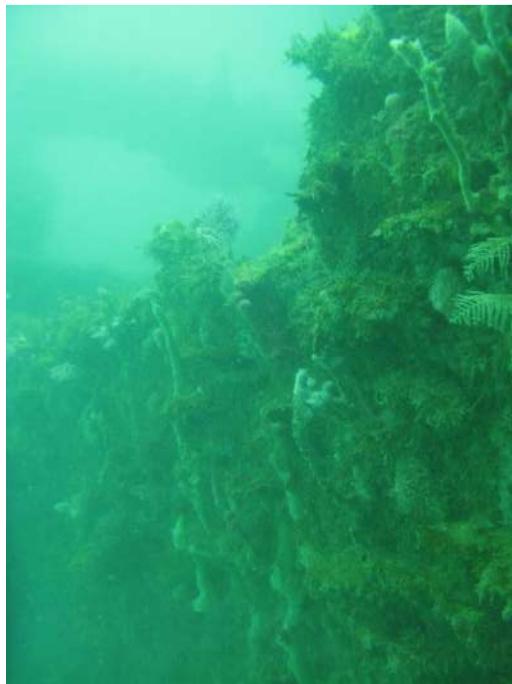
Es importante señalar que las colonias de corales monitoreada son de la parte de la cubierta solamente, pues en los laterales del casco impera el crecimiento de algas y esponjas junto a hidroides y gorgónneas. La sedimentación ha cubierto gran parte de las escasas estructuras verticales que todavía se conservan del barco.

*Fotos del costado de babor del barco en donde se aprecia que dominan las formaciones de de algas y esponjas junto a hidroídeos y gorgónneas. La sedimentación ha cubierto gran parte de las escasas estructuras verticales.*

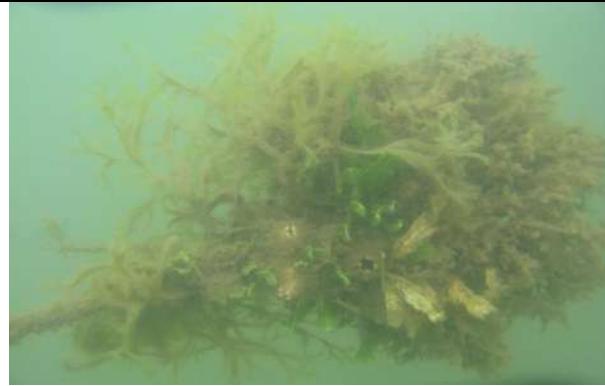
Durante el análisis visual, apoyado en un reportaje fotográfico, realizado en los cultivos de algas, se pudo determinar una baja implantación de la especie objeto de cultivo. En este sentido, se señala que la sedimentación ha jugado un papel importante limitando el escaso crecimiento y desarrollo de estos cultivos.

Algas *caulerpa sertularioides* creciendo en la linea

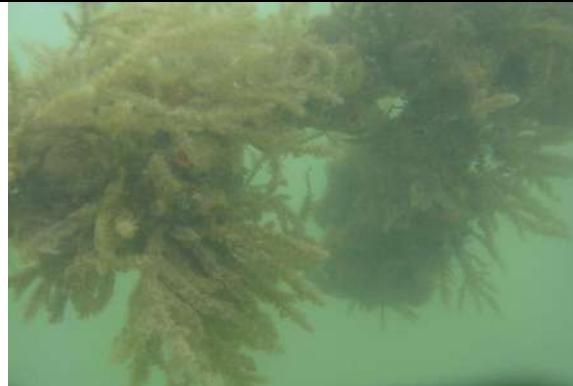
Crecimiento de algunas esponjas y algas en la linea

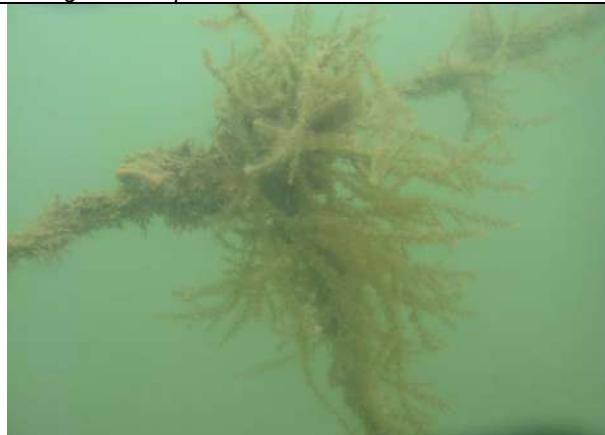
Igualmente, se ha observado el crecimiento de otras especies de algas como: *Caulerpa sertularoides*, *Paadina pavonica*, *Dictyota mesustralis*, *Chondrophycus papillosum*, que se fijan a la línea de cultivo y se convierten en una fuerte competencia, desplazando a *Gracilaria sp*. Esto sucede en todos los cultivos verificados (ver fotos adjuntas). Otra especie que se fijan en la línea de cultivo y compite con un crecimiento rápido son las esponjas incrustantes del género *Cliona sp*. Dentro del área o concesión del proyecto es común observar algunos parches de pasto marino de *Thalassia testudinum*, algas verdes como *Penicillun capitatus*, *Caulerpa sertularoides*, *Halimeda opunti* y espojas del género *Cliona sp*.

Línea de Cultivo de Algas colonizado por *Paadina pavonica*, *Dictyota mestrualis* y *Chondrophycus papillosum*.

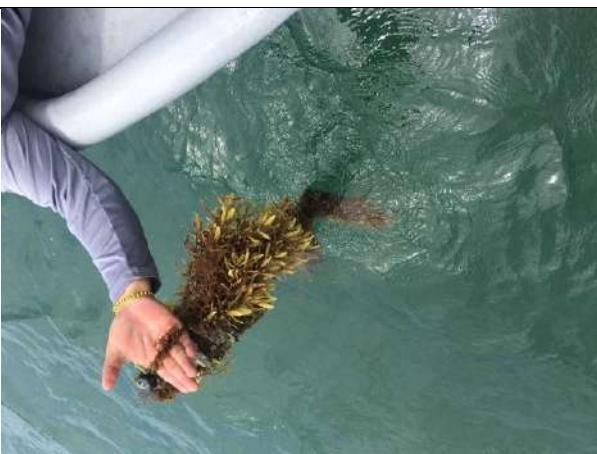
Presencia de algas colonizantes (*Caulerpa sertularioides*, *Paadina pavonica*, *Dictyota mestrualis*, *Chondrophycus papillosum*) fijadas por competencia en las líneas.
