**DIRECCIÓN REGIONAL CHIRIQUÍ**  
**INFORME TÉCNICO DE INSPECCIÓN OCULAR**  
Informe Técnico

<b>PROYECTO:</b>	LOTIFICACIÓN ELISA
<b>PROMOTOR:</b>	MINOSKA NAVAS TELLO
<b>CATEGORÍA:</b>	I
<b>CONSULTORES:</b>	OTILIA SANCHEZ (IAR-035-2000) JOSE BRAVO (IRC-070-2008)
<b>LOCALIZACIÓN DEL PROYECTO:</b>	CORREGIMIENTO LAS LOMAS, DISTRITO DE DAVID Y PROVINCIA DE CHIRIQUÍ
<b>FECHA DE INSPECCIÓN:</b>	22 DE JULIO DE 2019
<b>FECHA DE INFORME:</b>	22 DE JULIO DE 2019
<b>PARTICIPANTES:</b>	LESLY RAMIREZ: TÉCNICA EVALUADORA- DRCH THARSIS GONZÁLESZ: TECNICA EVALUADORA –DRCH

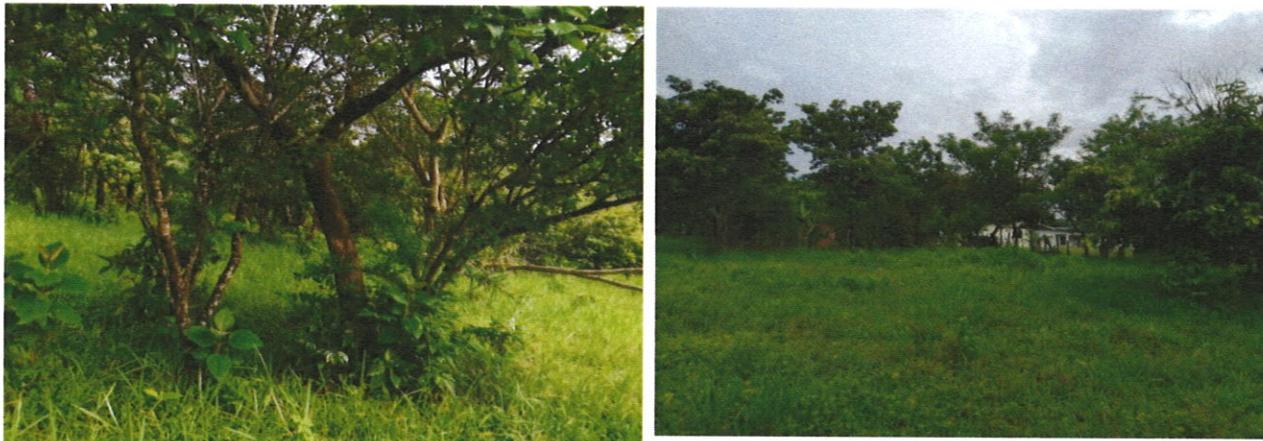
Fotografía 1. Recorrido de calles en inspección de campo del proyecto “LOTIFICACION, corregimiento Las Lomas, Distrito de David, provincia de Chiriquí”.

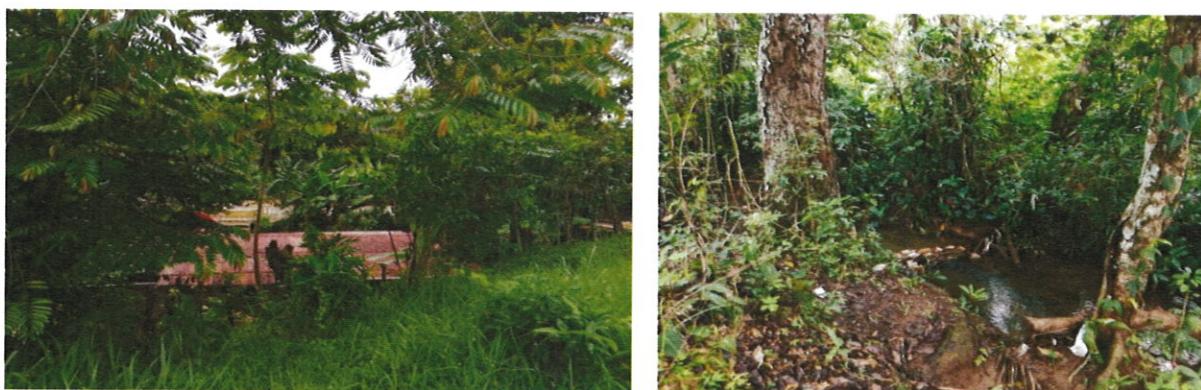
Observación 3: presenta una quebrada sin nombre colindante.

Fotografía 2.: casas colindantes al proyecto “LOTIFICACIÓN ELISA”, quebrada colindante al proyecto “LOTIFICACIÓN ELISA”.

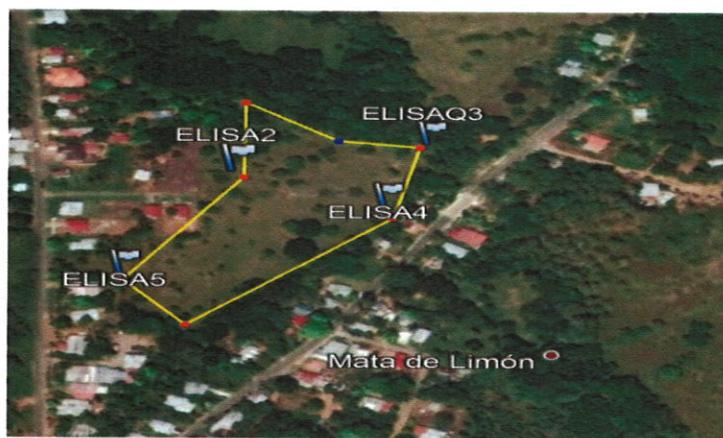
Fig. 1. Mapa del recorrido realizado en la inspección de campo del proyecto; se muestran el polígono del EsIA.  
Fuente: Google Earth
