MEMORANDO SAPB – 091 – 2019

Asunto: Entrega de Informe de Inspección Técnica, Proyecto “Villa Antigua 2”.

INFORME DE INSPECCIÓN TÉCNICA S.A.P.B. – 044 – 2019

Para la Evaluación del PLAN DE RESCATE Y REUBICACIÓN DE FLORA Y FAUNA, E.I.A. Cat. 1,
Proyecto “VILLA ANTIGUA 2”

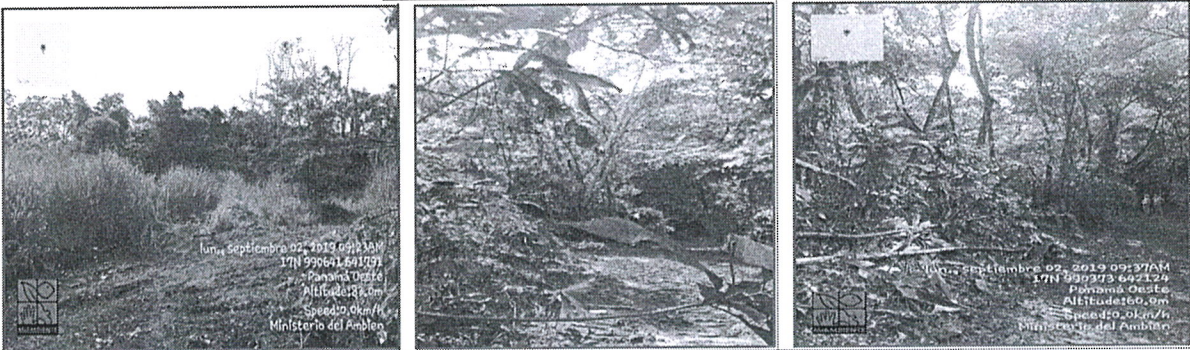
En esta imagen, “SE OBSERVA, EL PUNTO DE ENTRADA AL PROYECTO EN CUESTIÓN”. Foto tomada por Isaac Espinosa M., el lunes, 2 de septiembre de 2019.

En estas imágenes, “dos vistas del terreno donde va la planta de tratamiento del presente proyecto evaluado”. Foto tomada por Isaac Espinosa M., el lunes, 2 de septiembre de 2019.

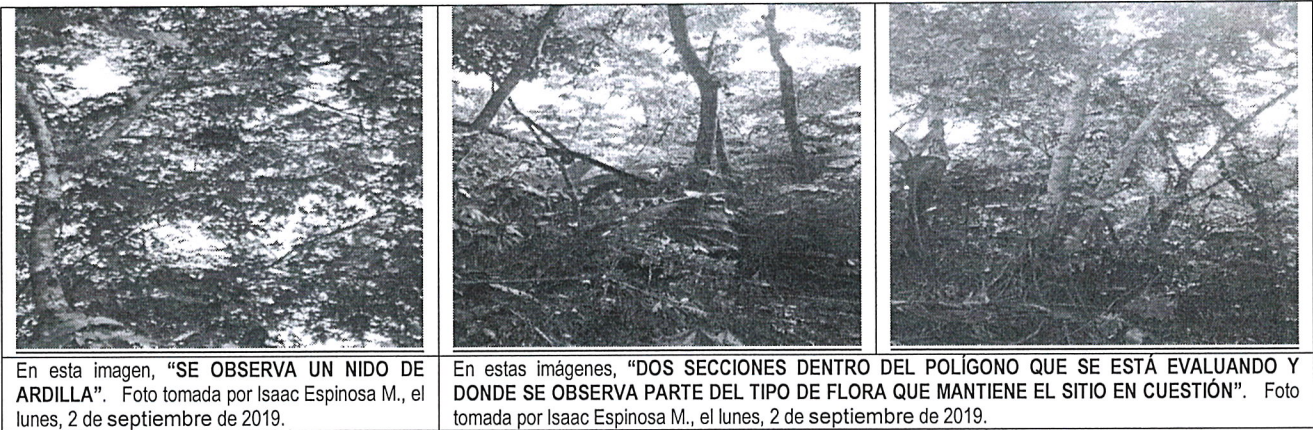
En esta imagen, “SE OBSERVA UN NIDO DE ARDILLA”. Foto tomada por Isaac Espinosa M., el lunes, 2 de septiembre de 2019.

En estas imágenes, “DOS SECCIONES DENTRO DEL POLÍGONO QUE SE ESTÁ EVALUANDO Y DONDE SE OBSERVA PARTE DEL TIPO DE FLORA QUE MANTIENE EL SITIO EN CUESTIÓN”. Foto tomada por Isaac Espinosa M., el lunes, 2 de septiembre de 2019.
