*Consulta de Requerimiento de Estudio de Impacto Ambiental
"Oficina Estación de Servicio Delta Coco del Mar"*

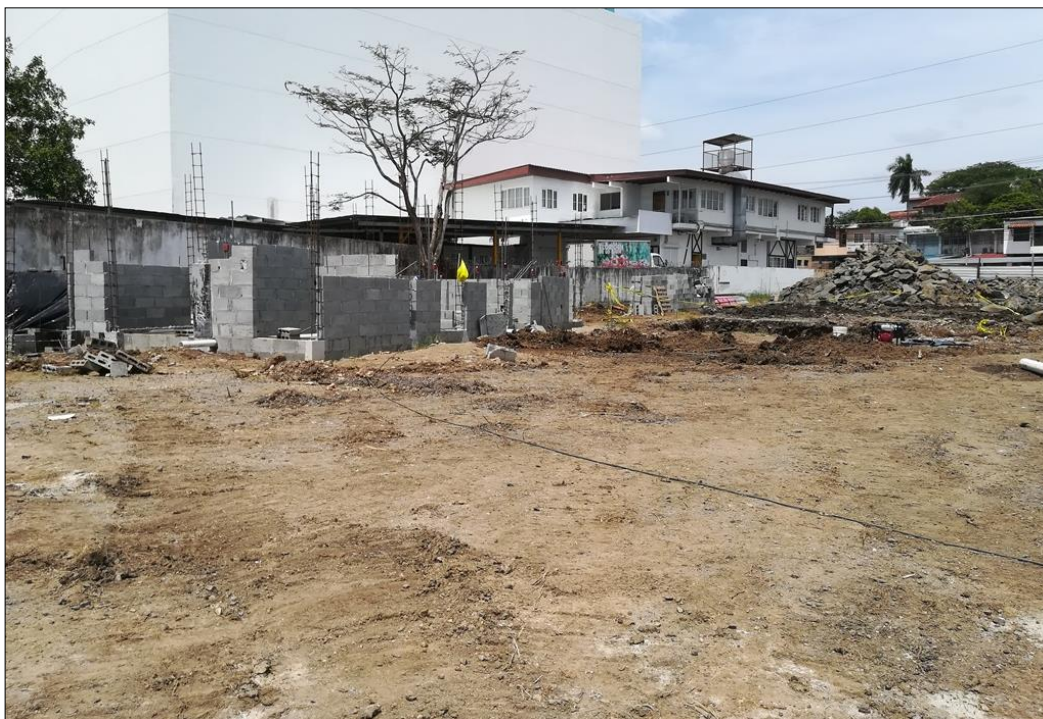
Foto #1: la imagen muestra parte de la estructura de 72 m², cuya construcción fue iniciada y ha sido suspendida hasta realizar la presente Consulta de requerimiento o no de EsIA. Se puede observar una superficie afectada por los trabajos del Lote colindante, el cual está utilizando el Lote 3 y 4 como campamento.

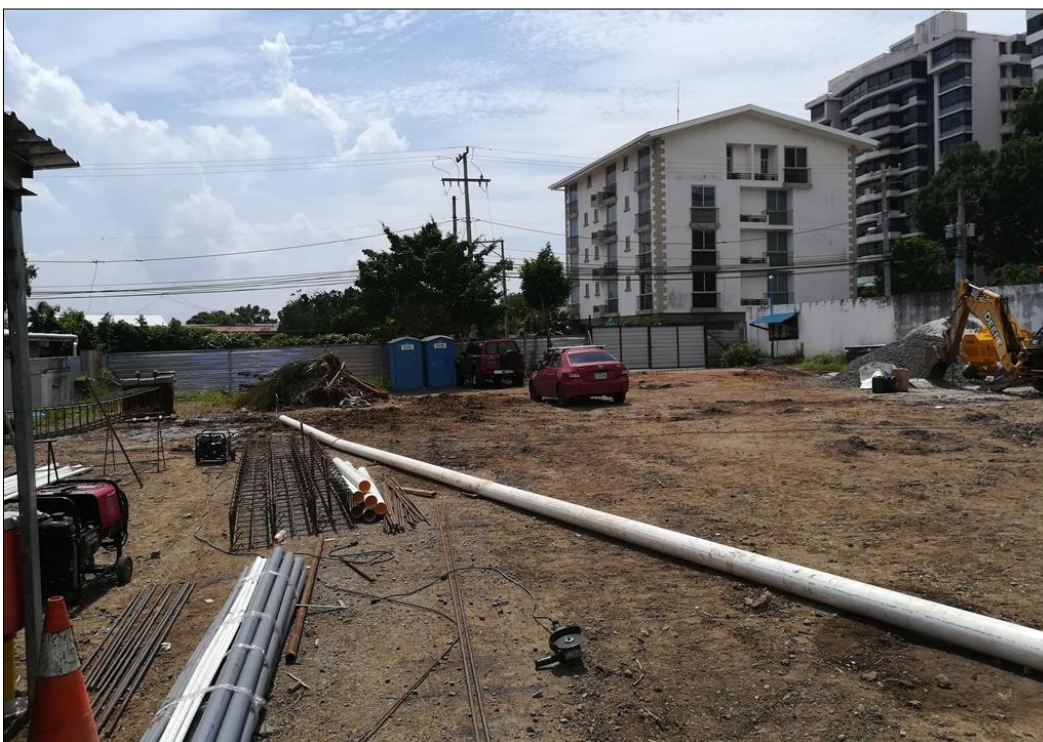
Foto #2: Se observa al este del polígono (Lote 3 y 4), la ubicación de los sanitarios portátiles, área de estacionamiento y depósito de materiales. La superficie del polígono está libre de cubierta vegetal y vegetación arbustiva o arbórea.

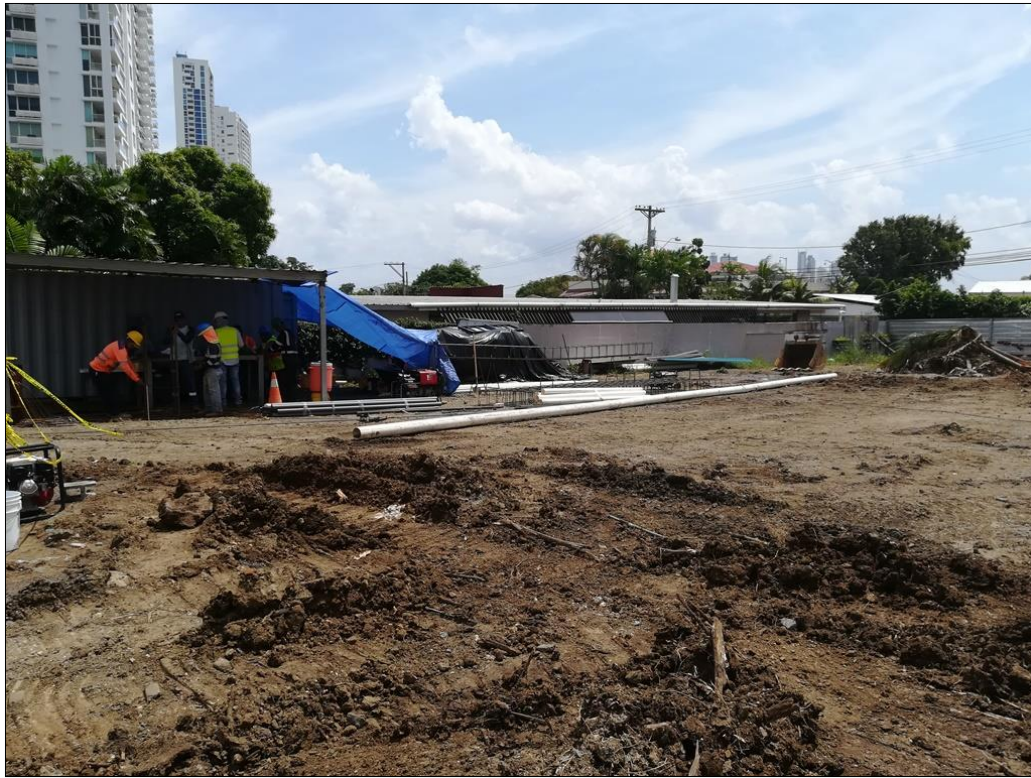
Foto #3: Parte norte del polígono (Lote 3 y 4) donde se ha instalado el vestidor-comedor de los trabajadores, así como área de depósito de materiales del proyecto que se está construyendo y que le colinda al oeste.
