INFORME # 6 DE MONITOREO DE LA REFORESTACIÓN DE LOS PROYECTOS “CENTRAL HIDROELÉCTRICA PANDO”, “CENTRAL HIDROELÉCTRICA MONTE LIRIO” Y “LÍNEA DE TRANSMISIÓN 230 Kv PANDO – MONTE LIRIO – SIEPAC”

Fecha del documento:	28 / may / 2019	Período del Informe:	febrero 2019 – abril 2019
Fecha de Inspección:	25-26 / nov / 2019	Ubicación:	Río Chiriquí Viejo, Caizán, Provincia de Chiriquí.

Documento: Informe de Monitoreo de la Reforestación.

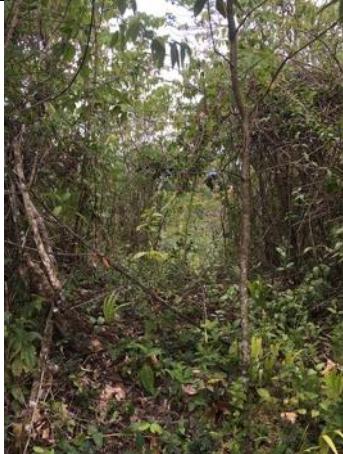
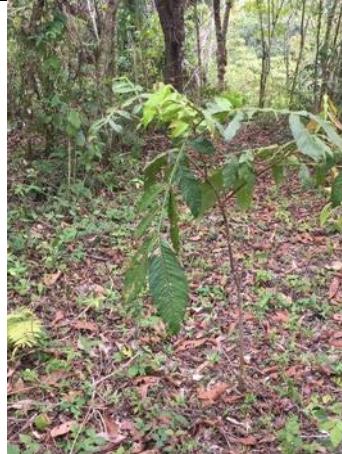
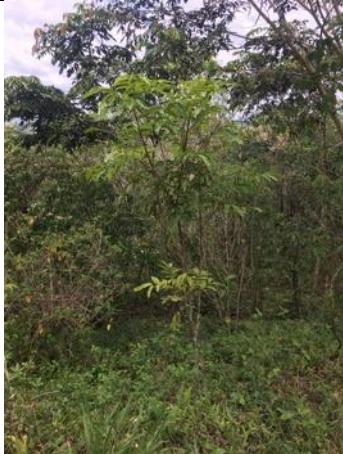
A continuación, se presentan fotos y vistas de la reforestación de la Línea de Transmisión Eléctrica y de Monte Lirio, ubicados en Caizán y en la Casa de Máquinas de Monte Lirio; en esta reforestación los arbolitos están establecidos y adaptados a las condiciones de campo; el trabajo de limpieza ya no es requerido en su totalidad debido a que la altura de los arbolitos supera el de las malezas. La limpieza se pudiera hacer de manera focalizada en los plantones que aún mantienen alturas menores a 1 m.

Foto 1) Líneas de siembra	Foto 2) Arbolitos adaptados	Foto 3) Arbolitos con dosel libre

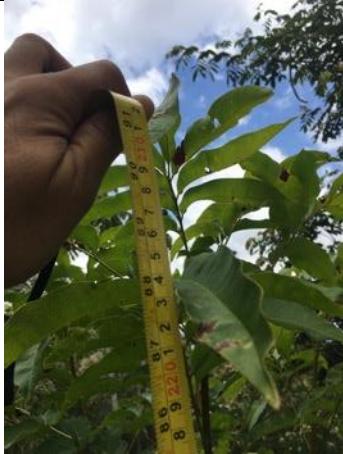
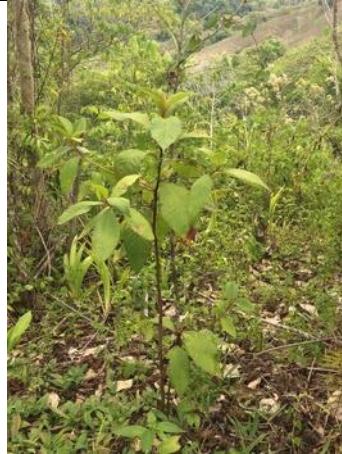
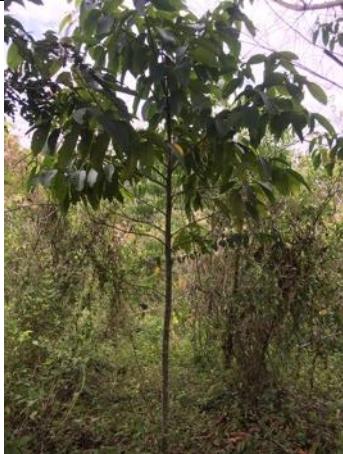
La calidad del suelo sigue siendo una de las limitantes de crecimiento, que se caracteriza por alta pedregosidad en algunos sitios, baja fertilidad y escases de materia orgánica; lo que ha generado diversos niveles de desarrollo en los arbolitos por sitio, teniendo en muchos casos árboles con más de 2 m de altura y en otros de apenas 50 cm. Durante el año 2018 se realizaron aplicaciones de fertilizantes; a pesar de haberse realizado en baja frecuencia los arbolitos lograron adaptarse y desarrollar.

Foto 4) Altura de árbol con 2,3 m de altura	Foto 5) Árbol con menos de 1 m de altura y excelente estado físico	Foto 6) Árbol con 3,00 m de altura

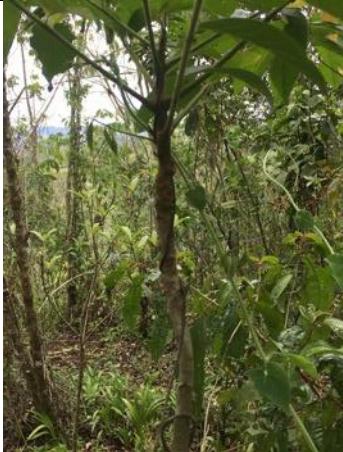
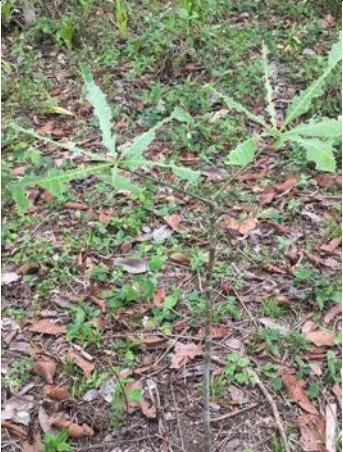
Fue identificado la presencia de insectos comiendo hojas de algunos árboles aislados; en este caso nos referimos a las arrieras. No se considera que se está afectando considerablemente la reforestación por temas de plagas; si hay presencia de insectos sin embargo no ponen en peligro al momento la reforestación debido a su estado de desarrollo.

Foto 7) Presencia de plaga	Foto 8) Hojas comidas por arrieras

En todo caso, para controlar las arrieras se debe realizar la aplicación de productos como Hormitox (polvo), Lorsban y Arrivo, estos pueden ser aplicados de manera intercalada a cada 15 días; se aplica directamente sobre las plantas a proteger y sobre las plagas que se encuentren en campo. El hormitox en polvo debe inyectarse con bomba de aplicación en las casas de arrieros para exterminar la plaga.

Deben revisarse las hojas de seguridad de los productos y ser guiada su aplicación en campo por un profesional de las ciencias agrarias o forestales.

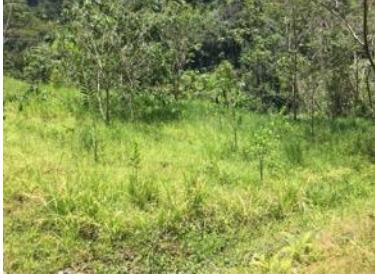
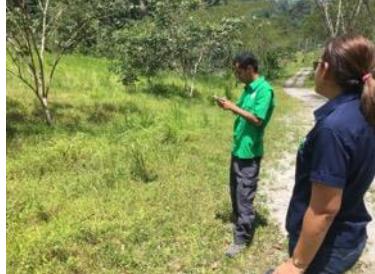
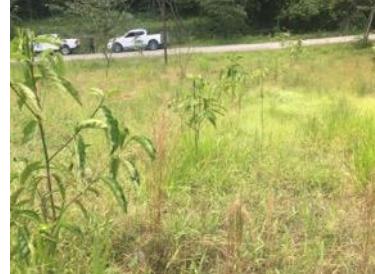
Las plantas desarrollan continuamente y se observan en buen estado físico y libre de plagas; se observa aún, clorosis en las hojas que debe ser atendida con fertilizantes (12-24-12); sin embargo, se recomienda un análisis de suelo previo a la aplicación para utilizar la fórmula y dosis adecuada para el caso.

En la reforestación de la casa de máquinas de monte lirio, se observó la presencia de arrieras (*Atta sp.*) en muy bajos niveles.

Foto 12) Área limpia	Foto 13) Inspección conjunta con EISA y MIA	Foto 14) Baja mortalidad

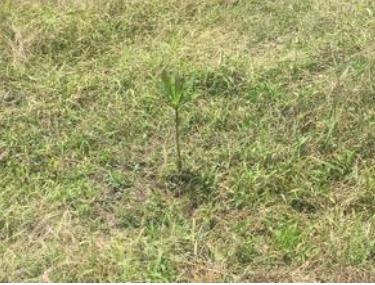
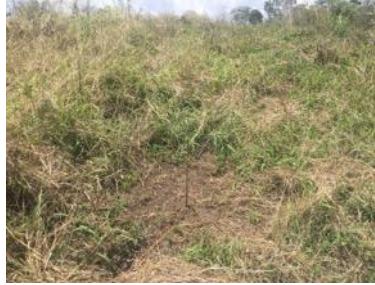
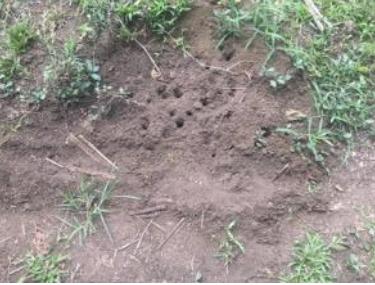
Esta nueva reforestación, realizada en el periodo lluvioso del año 2018, corresponde a una superficie de 1,1 ha. Existe un plantel de plantones que fue afectado por el ingreso de ganado, sin embargo, existen plantones en desarrollo con buena presencia. Existen plagas como hormigas que deben ser atendidas; se ubicó una casa de hormigas de un metro cuadrado.

Foto 15) Plantones existentes	Foto 16) Trabajo de plateo	Foto 17) Presencia de plagas

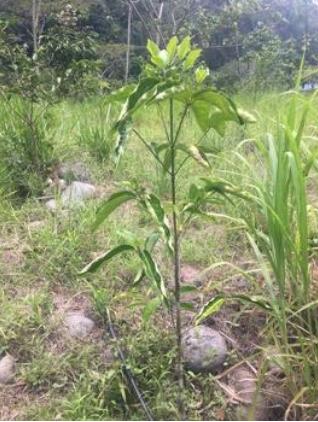
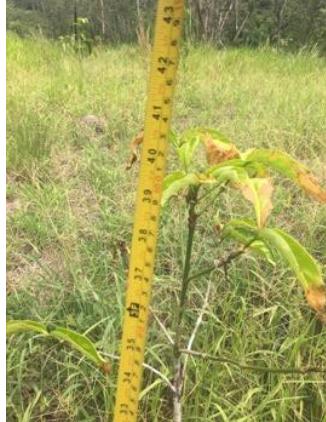
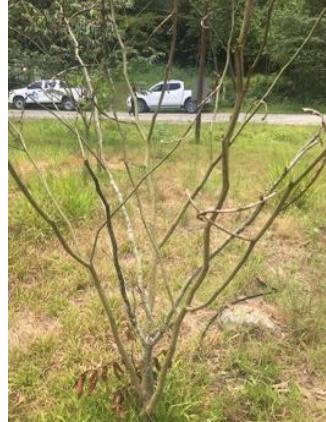
El desarrollo en altura de las plantas es normal. A pesar de que el suelo que es muy pedregoso, las plantas presentan buen estado físico.

Foto 18) Árbol con 1,2 m de altura	Foto 19) Árbol con 1 m de altura	Foto 20) Árbol con 2 m de altura

No encontramos limitantes al desarrollo de las plantas de tipo biológico. A pesar de que existen plagas como himenópteras (hormigas), no se evidenciaron daños considerables a las plantas; sería recomendable también aplicar los productos antes descritos.

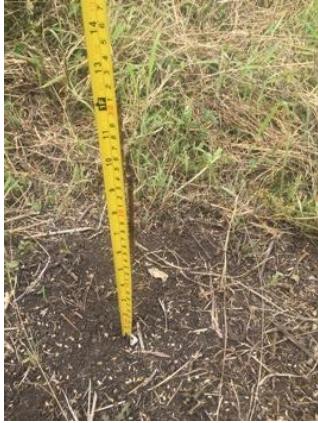
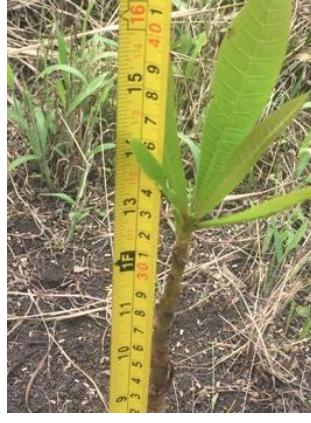
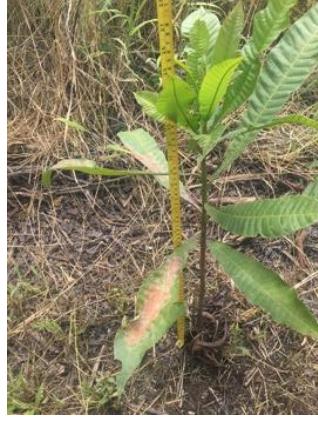
La reforestación es tiene un año de establecida y fue afectada por la presencia de ganado; esto afectó la altura de crecimiento promedio 35 cm de altura. El suelo es una variable que debe colaborar con el crecimiento de los plantones; sin embargo, es necesario establecer nuevamente la cerca perimetral y estar pendientes al tema de resiembra y control de plagas.

Foto 21) Árbol con 30 cm de altura	Foto 22) Árbol con 35 cm de altura	Foto 23) Árbol con 55 cm de altura

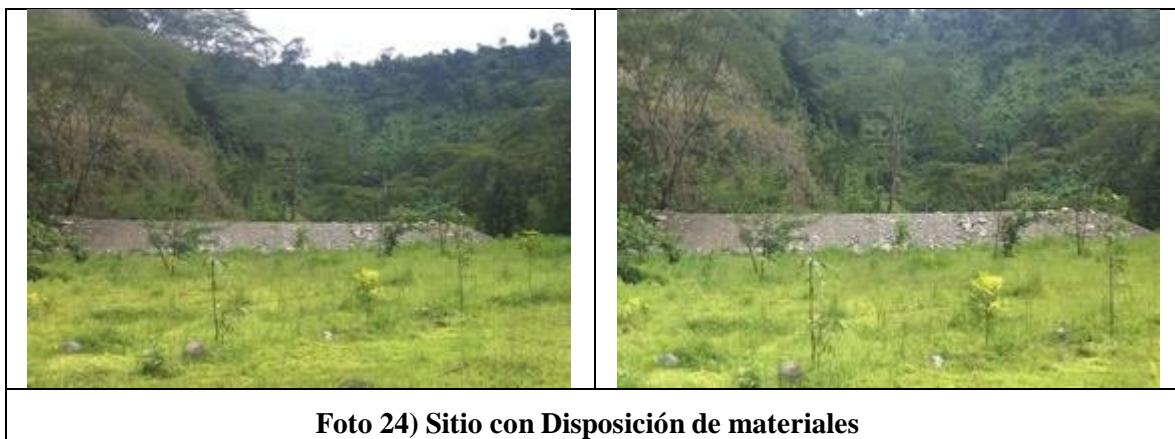
En la casa de máquinas de Monte Lirio, se reforestó inicialmente una superficie de 0,32 ha; hoy día esta superficie se redujo a 0,27 ha para utilizar la diferencia como sitio de disposición de materiales.

Foto 24) Sitio con Disposición de materiales
