**EIA.CAT. II. ESTUDIOS, DISEÑOS Y CONSTRUCCION DE OBRAS PARA:
EL DESARROLLO DE DOS PUENTES PEATONALES MARINOS ENTRE LA
ISLA MULATUPU Y TIERRA FIRME Y, ENTRE LA ISLA SAN IGNACIO DE
TUPILE Y LA ISLA MIRIA; UN MURO DE PROTECCIÓN ROMPEOLAS Y ÁREA
TECHADA DE CINCO TUMBAS DE LOS ANCESTROS EN ISLA MIRIA;
GAZEBO Y RESTAURACIÓN DEL MONUMENTO AL BRIGADIER
INABAGINYA EN ISLA MULATUPU; UBICADOS EN LA COMARCA GUNA
YALA**

ANEXO 7

ANEXO FOTOGRÁFICO.

REPORTAJE FOTOGRÁFICO SECTOR DEL PROYECTO, MULATUPU (CONTINENTE E ISLA)

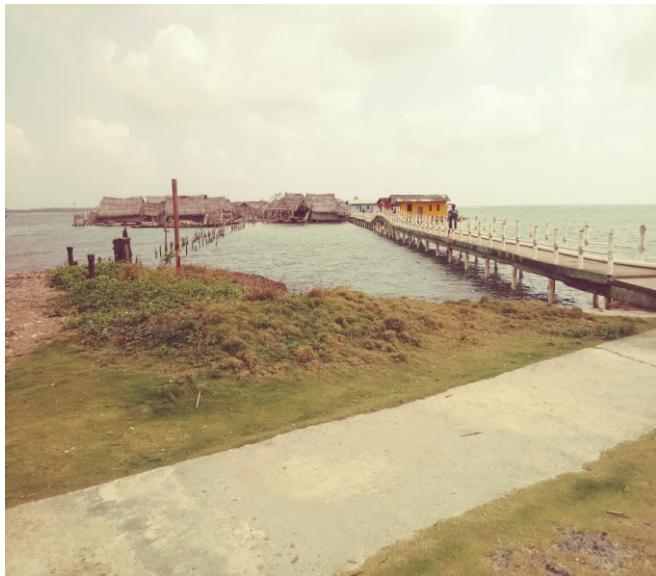
Foto #5. Vista de la isla Mulatupu y el puente colapsado desde el continente

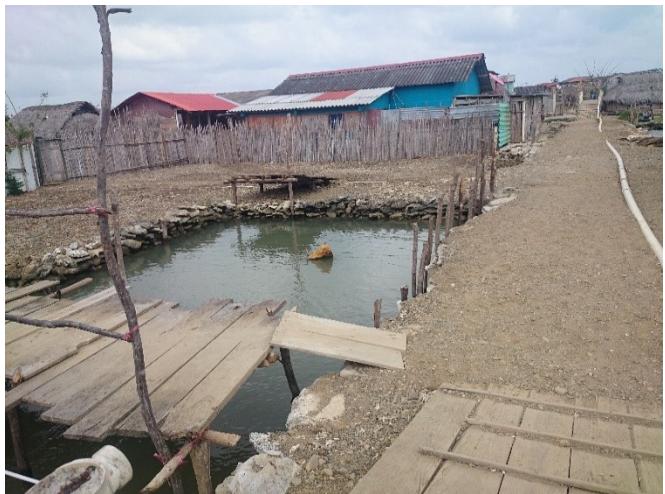
Foto #21. Puente colapsado y rellenado con piedras coralinas y gravas del río

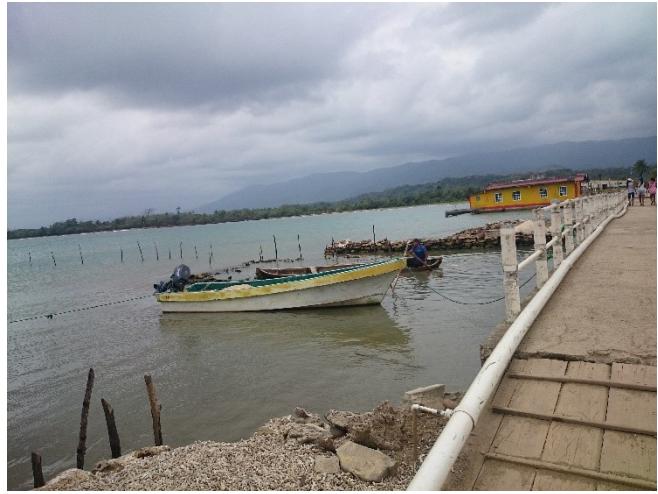
Foto #22. Vista del puente colapsado

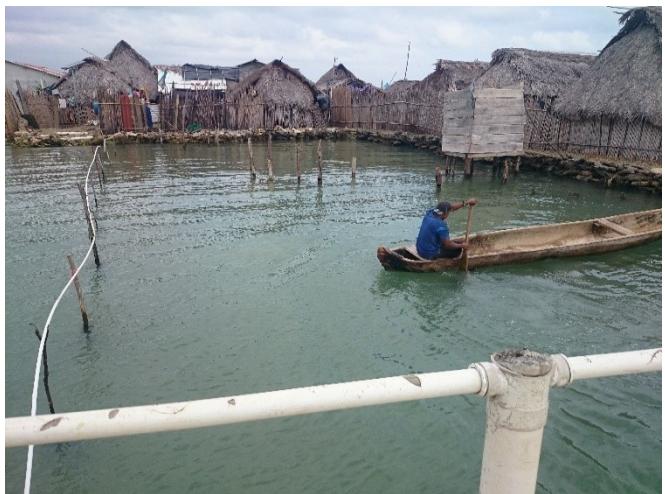
Foto #23. Sector con casas alrededor del Puente colapsado y relleno de áreas con piedras coralinas y gravas del río

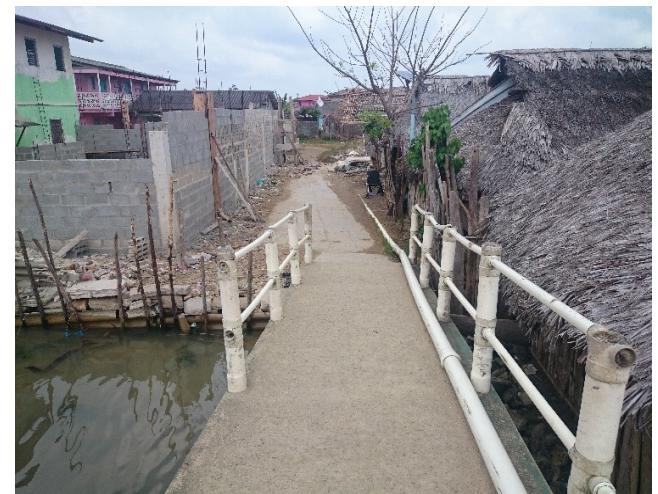
Foto #24. Sector con casas alrededor del Puente colapsado

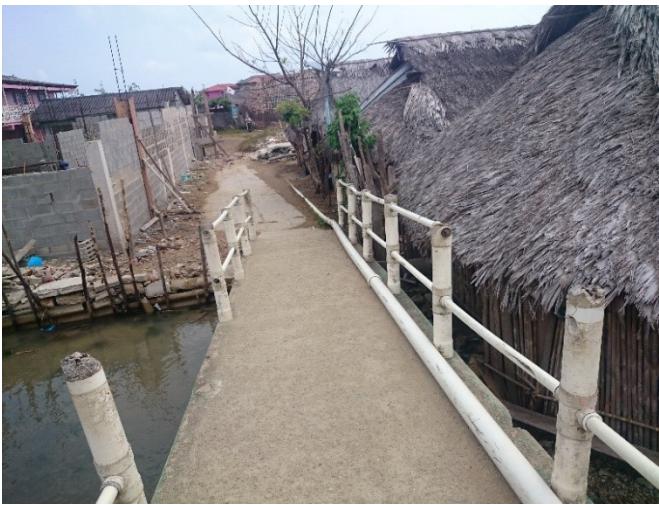
Foto #27. Puente colapsado Mulatupu, construcciones de casas muy cercas al puente colapsado

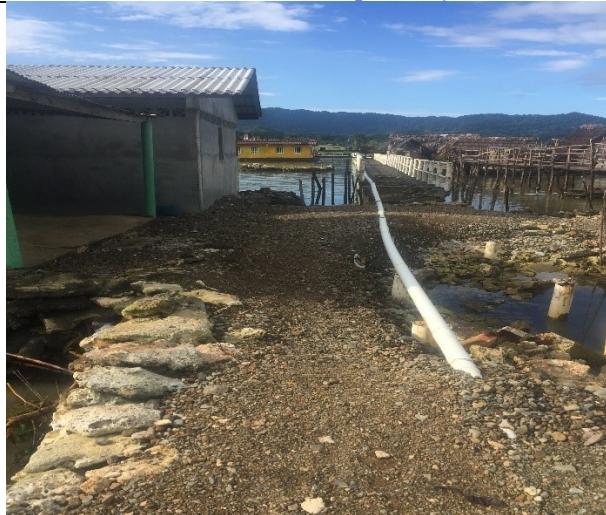
Foto # 31 . Puente colapsado y rellenado con piedras coralinas y gravas del río

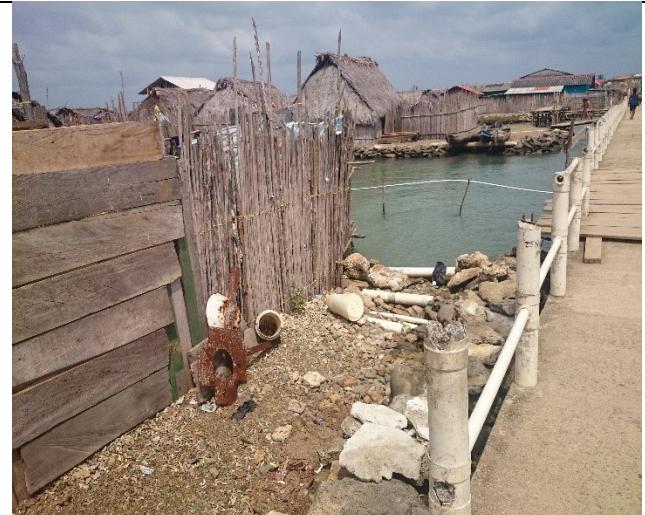
Foto #32. Puente colapsado y rellenado con piedras coralinas y gravas del río

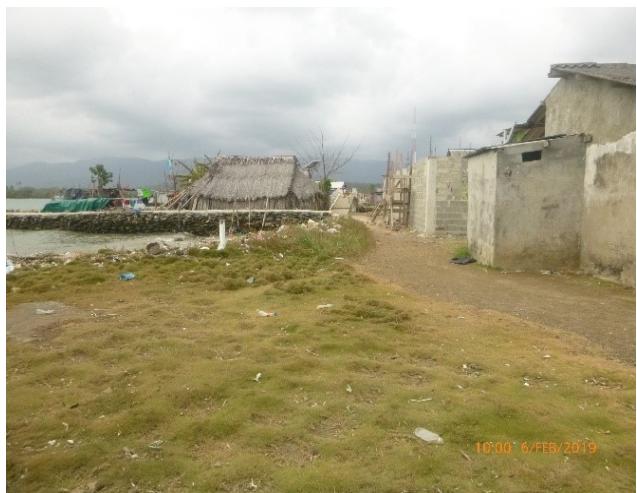
Foto #42. Sector de inicio del acceso del puente en Mulatupu Isla proyecto (relleno), con piedras coralinas y desechos sólidos, ubicado en coordenadas UTM WGS84: 197410E, 989908N

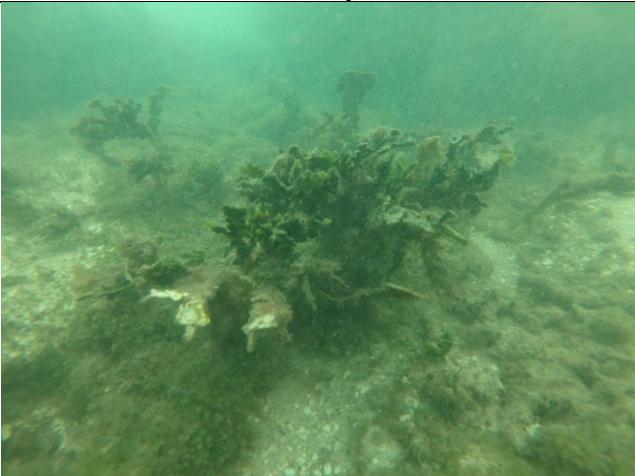
Foto #47 Áreas de mar , fondo marino áreas degradadas alrededor del puente actual y de isla Mulatupu , sin vida acuática

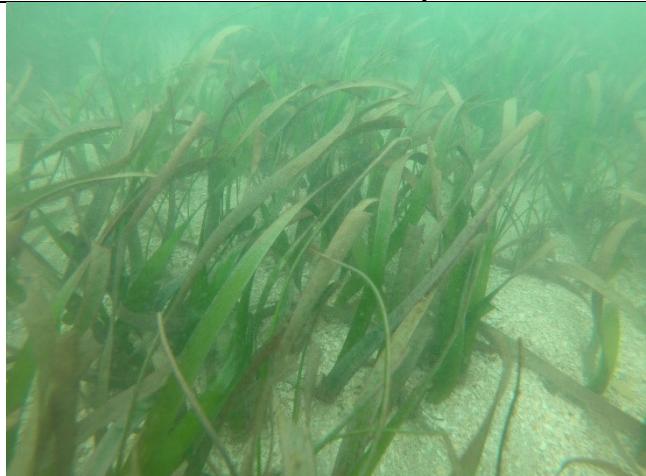
Foto #48 Áreas de mar , fondo marino muerto, del puente actual gran cantidad de sedimentos y de isla Mulatupu

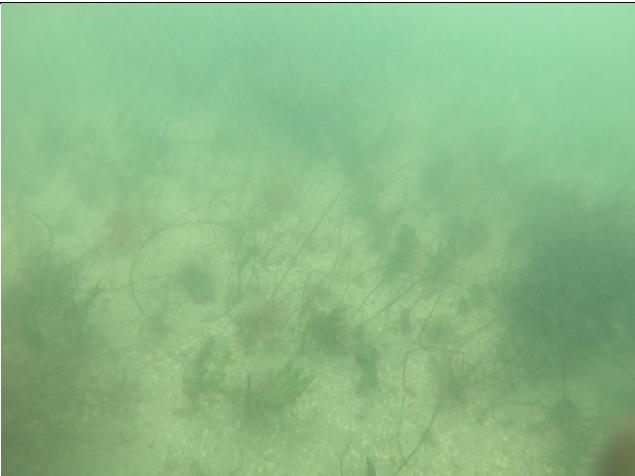
Foto #49 Áreas de mar , fondo marino áreas degradadas alrededor del puente actual y de isla Mulatupu, poca visibilidad , aguas con malos olores

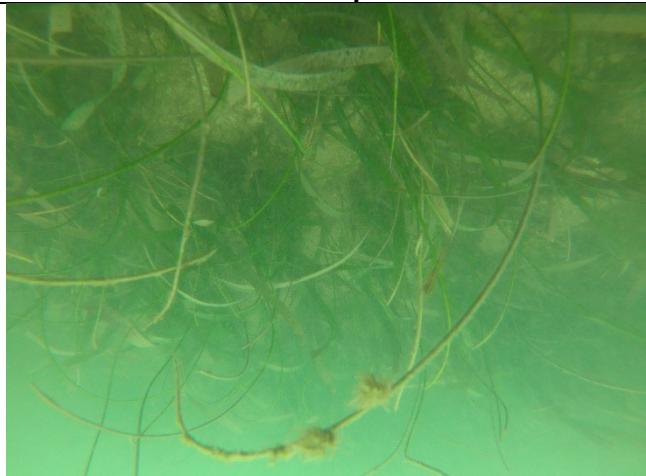
Foto #50 Áreas de mar , fondo marino áreas degradadas alrededor del puente actual y de isla Mulatupu, poca visibilidad aguas con olores fuertes

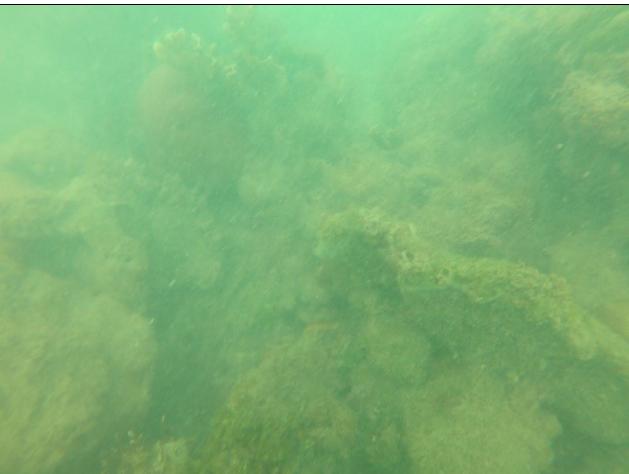
Foto #51 Áreas de mar , fondo marino áreas degradadas muertas, alrededor del puente actual y de isla Mulatupu

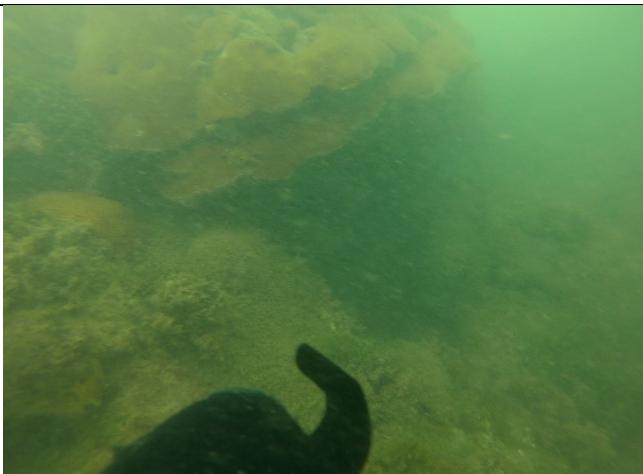
Foto #52 Áreas de mar , fondo marino muerto, áreas degradadas alrededor del puente actual y de isla Mulatupu

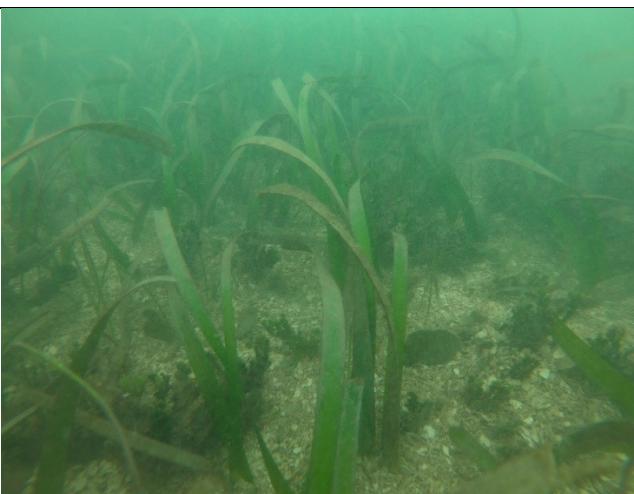
Foto #53 Áreas de mar , fondo marino áreas degradadas alrededor del puente actual y de isla Mulatupu, sedimentos

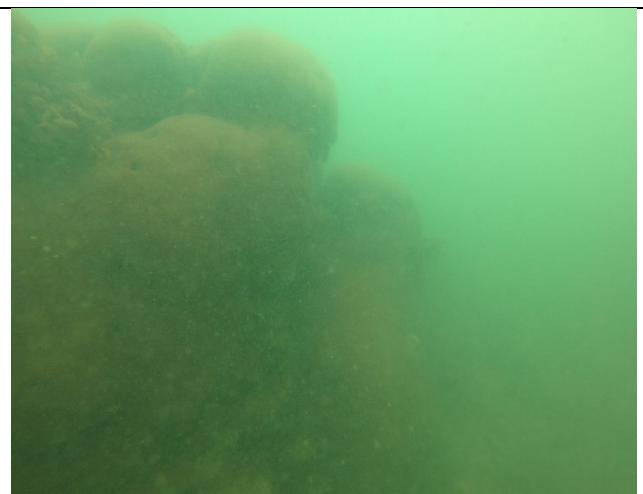
Foto #54 Áreas de mar , fondo marino áreas degradadas alrededor del puente actual y de isla Mulatupu

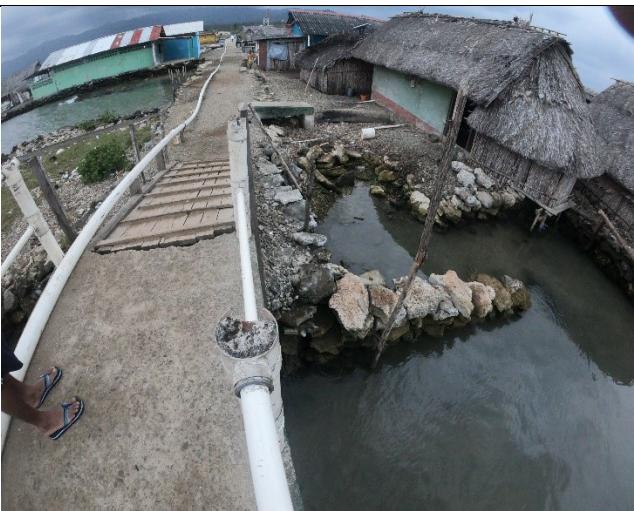
Foto #55 rellenado con piedras coralinas y gravas del río, observase el color de las aguas de mar estancadas y la tubería de agua potable que va desde el continente hacia la isla Mulatupu

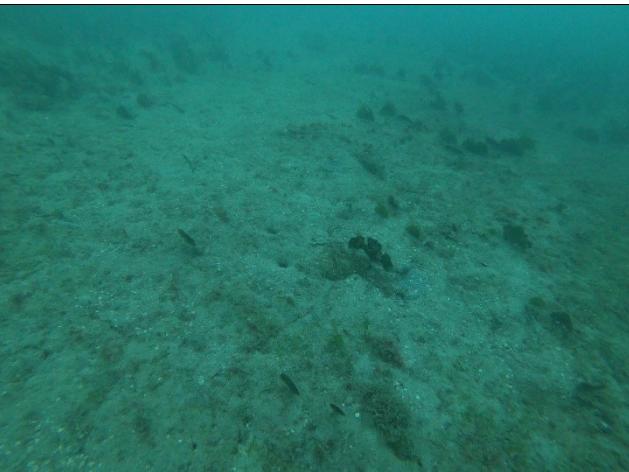
Foto #111 Áreas de fondo de mar degradadas frente a la isla San Ignacio de Tupile

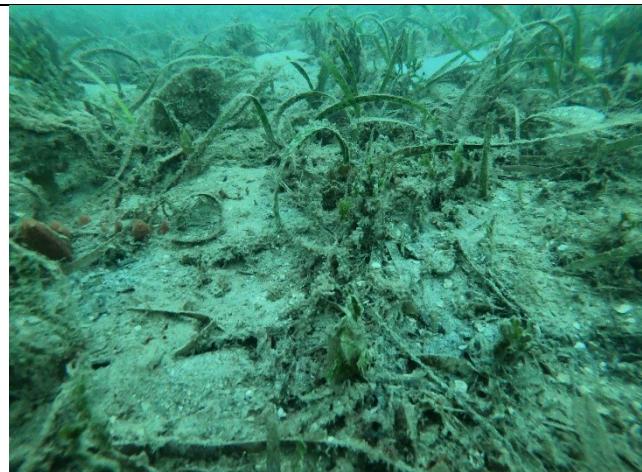
Foto #112 Áreas de fondo de mar con sedimentos, degradadas frente a la isla San Ignacio de Tupile

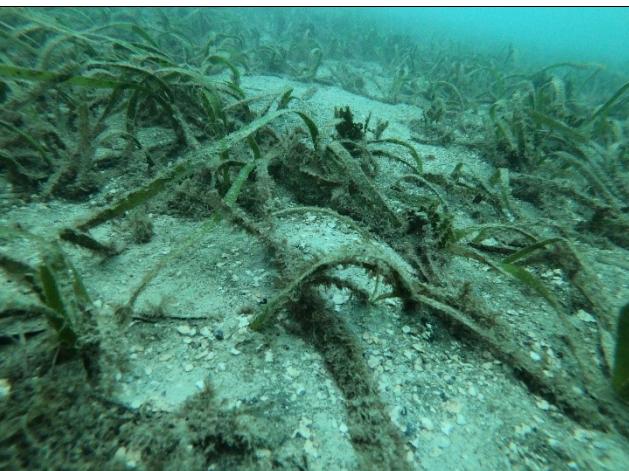
Foto #113 Áreas de fondo de mar degradadas frente a la isla San Ignacio de Tupile

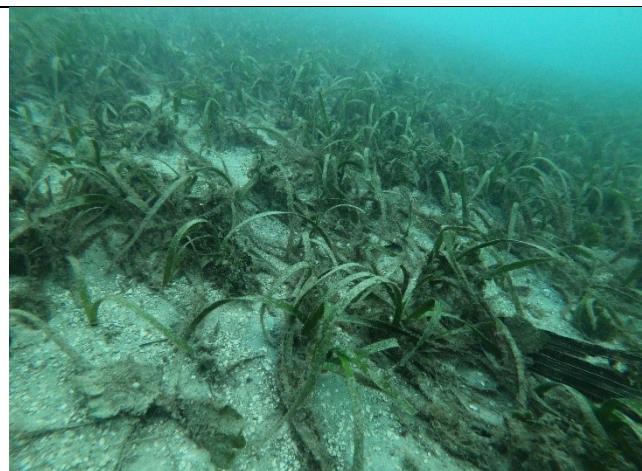
Foto #114 Áreas de fondo de mar degradadas frente a la isla San Ignacio de Tupile

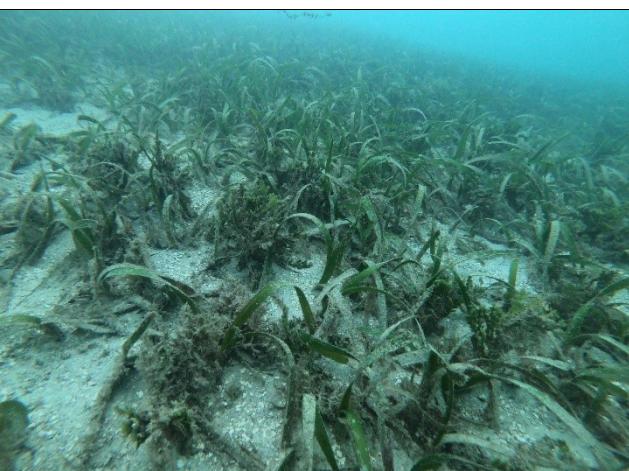
Foto #115 Áreas de fondo de mar degradadas frente a la isla San Ignacio de Tupile

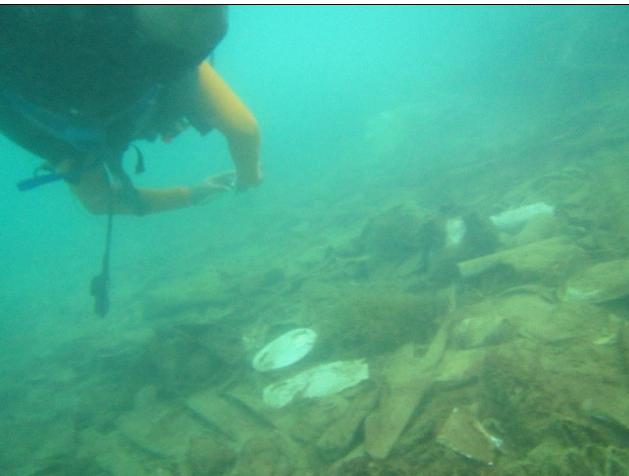
Foto #123 Áreas de fondo de mar con basura, degradadas frente a la isla San Ignacio de Tupile

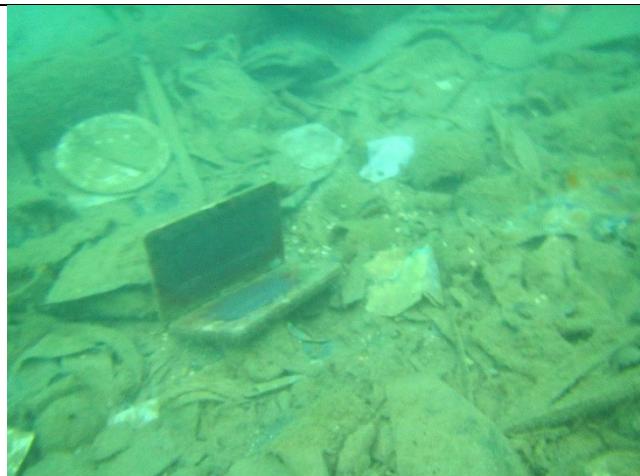
Foto #124 Áreas de fondo de mar con basura, degradadas frente a la isla San Ignacio de Tupile

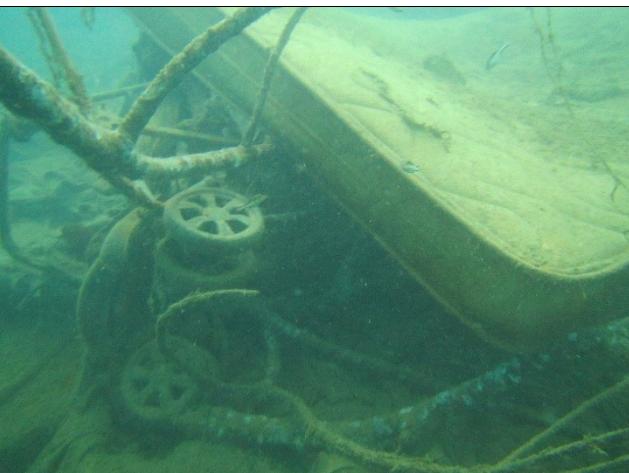
Foto #125 Áreas de fondo de mar con basura, sin vida acuática , degradadas frente a la isla San Ignacio de Tupile

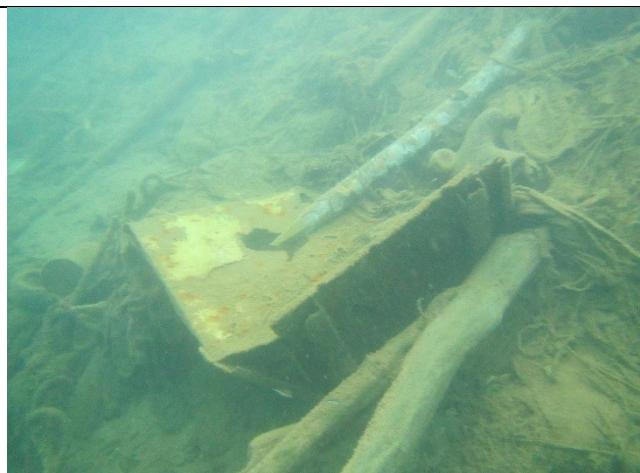
Foto #126 Áreas de fondo de mar con basura, sin vida acuática , degradadas frente a la isla San Ignacio de Tupile

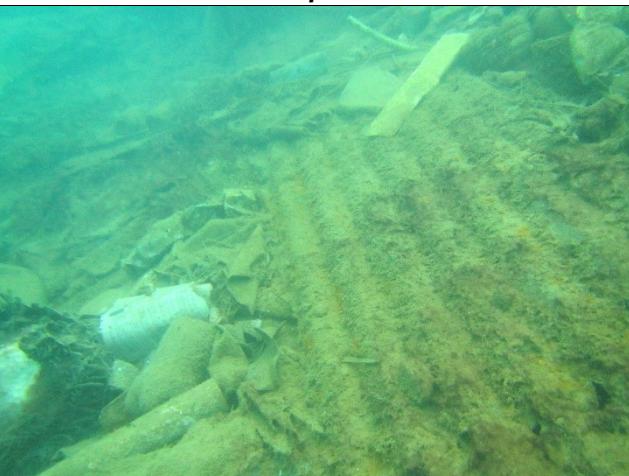
Foto #127 Áreas de fondo de mar con basura, degradadas frente a la isla San Ignacio de Tupile

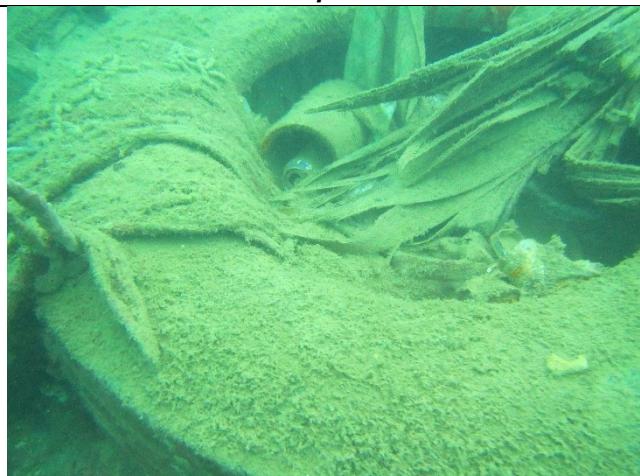
Foto #128 Áreas de fondo de mar con basura, degradadas frente a la isla San Ignacio de Tupile

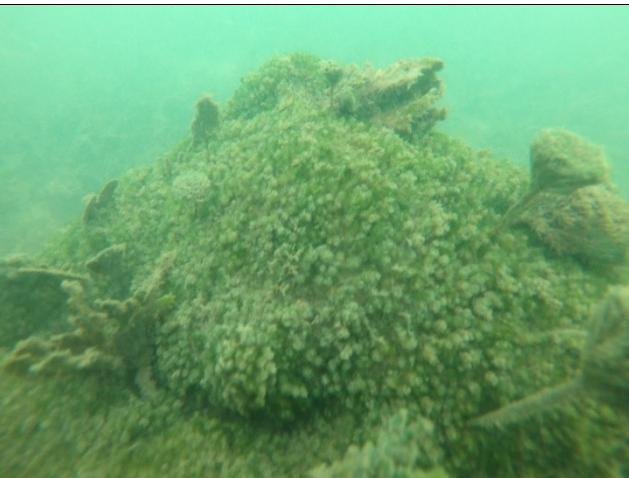
Foto #129 Áreas de fondo de mar con basura, degradadas frente a la isla San Ignacio de Tupile

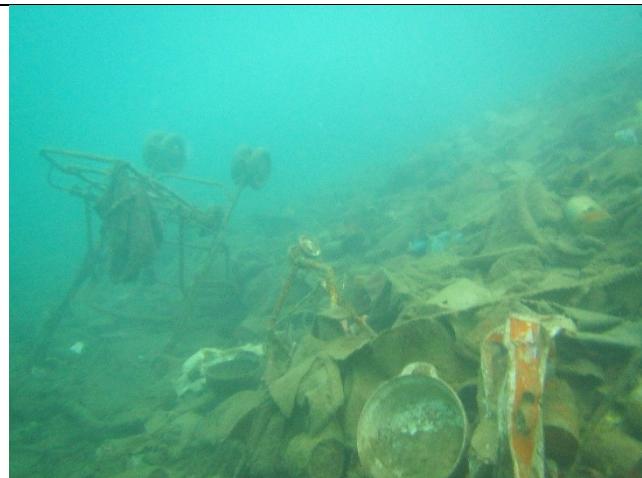
Foto #130 Áreas de fondo de mar con basura, degradadas frente a la isla San Ignacio de Tupile
