**MEMORANDO SAPB - 082 - 2019**

Asunto: Entrega de Informe de Inspección Técnica, Proyecto “MOVIMIENTO DE TIERRA Y NIVELACIÓN DE TERRENO”.

**INFORME DE INSPECCIÓN TÉCNICO SAPB – 042 – 2019**

**Para la Evaluación del PLAN DE RESCATE Y REUBICACIÓN DE FLORA Y FAUNA,  
Proyecto “MOVIMIENTO DE TIERRA Y NIVELACIÓN DE TERRENO”, Es.I.A. Cat. 1.**

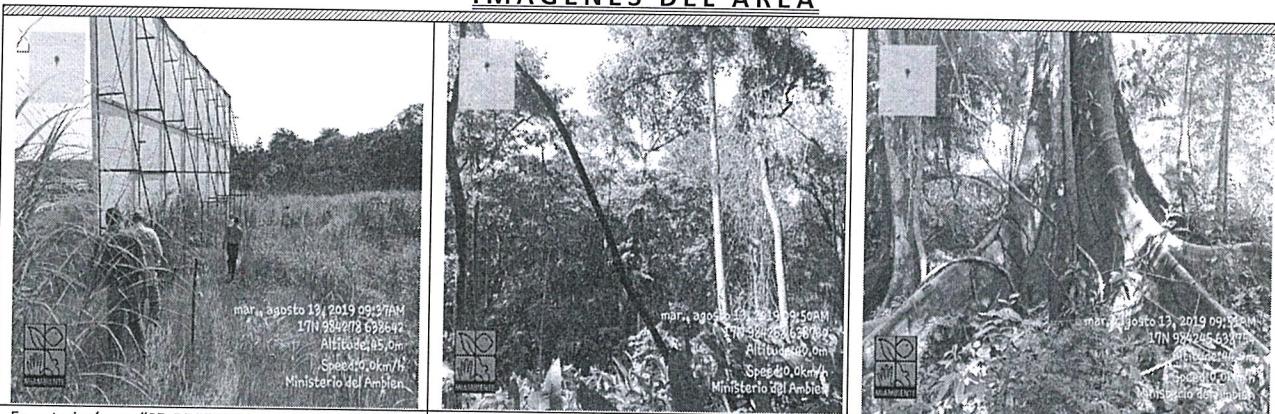
En esta imagen, "SE OBSERVA EL PUNTO DE INICIO (BANDEROLA) DEL GLOBO DE TERRENO". Foto tomada por Isaac Espinosa M., el martes 13 de agosto de 2019.

En estas imágenes, "OBSERVAMOS UNA PORCIÓN DEL ECOSISTEMA, EL CONTRASTE EN FUNCIÓN AL HÁBITAT Y EL NICHO ECOLÓGICO DE LAS ESPECIES DE ANIMALES DE LA VIDA SILVESTRE". Fotos tomadas por Isaac Espinosa M., el martes 13 de agosto de 2019.
