INFORME TÉCNICO DE INSPECCIÓN

**Gira de Inspección de Campo al sitio donde se desarrollara el EsIA Cat. I:
“RESIDENCIAL BALMORAL II ETAPA 3”**

Proyecto:	RESIDENCIAL BALMORAL II ETAPA 3
Promotor:	INMOBILIARIA CAMIJURA, SOCIEDAD ANONIMA
Represente Legal:	LUIS RAMÓN ARIAS
Ubicación del proyecto:	CORREGIMIENTO: LOS ALGARROBOS DISTRITO: DOLEGA PROVINCIA: CHIRIQUI
Fecha de la inspección:	16 DE OCTUBRE DE 2019
Fecha del informe:	17 DE OCTUBRE DE 2019
Participantes en la Inspección:	Por parte de la empresa: - Arq. Gislena Miranda - Ing. Gisela Santamaría Por parte de la Dirección Regional: Ing. Jaridne Mastrolinardo

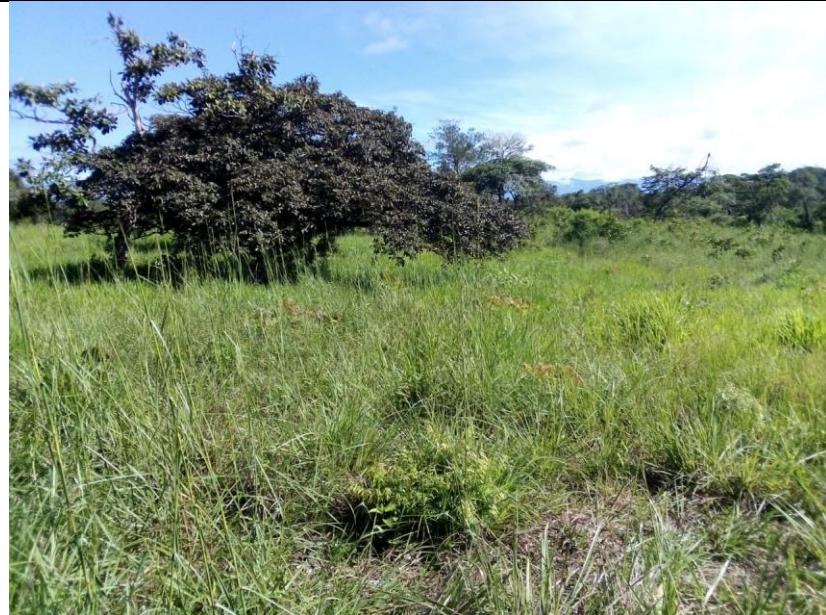
Observación 3: debido a cambios previos la mayoría del área está cubierta por gramíneas y arboles dispersos. (Fotografía 1).

Fotografía 1: vegetación de gramíneas y arboles dispersos

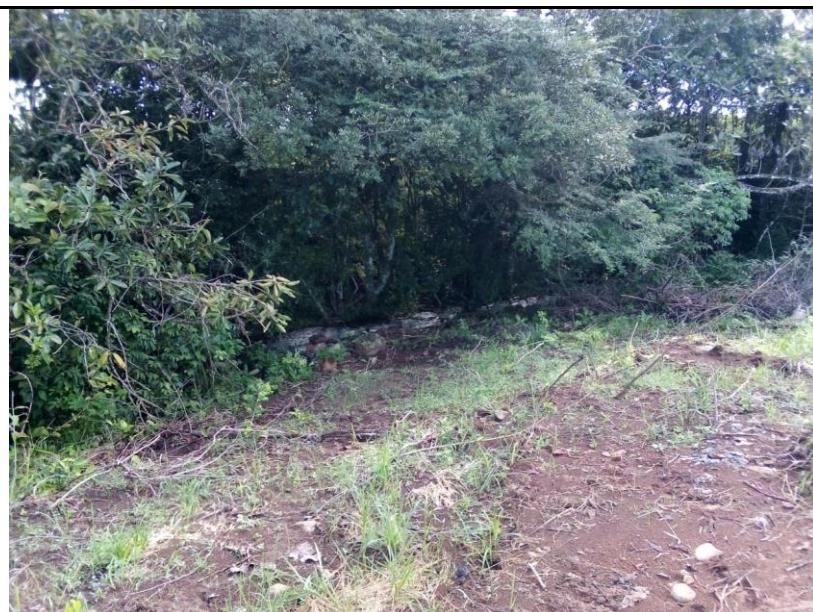
Observación 4: en el área colindante se reconoció el paso de la quebrada, la cual presenta características organolépticas buenas. (Fotografía 2).

Fotografía 2: puntos más cercanos a quebrada “LA JUNTA”

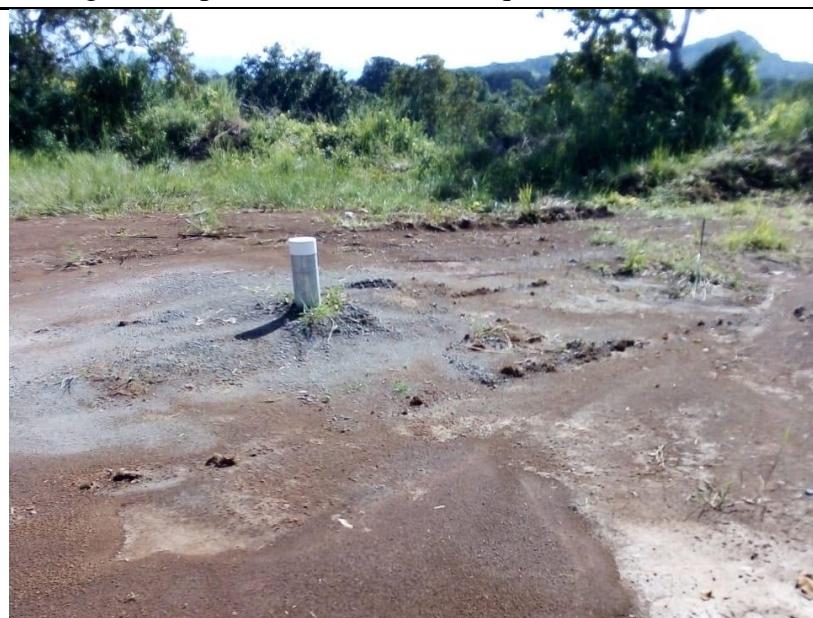
Observación 5: se evidencio las áreas de exploración para Concesión de agua potable para el abastecimiento del residencial. (Fotografía 3).

Fotografía 4-5: área de exploración de pozo, para abastecimiento de agua.
