**REPÚBLICA DE PANAMA**  
**MINISTERIO DE AMBIENTE**  
**SECCIÓN DE EVALUACIÓN DE IMPACTO AMBIENTAL**  
**INFORME TÉCNICO DE INSPECCIÓN OCULAR**

<b>PROYECTO:</b>	ESTACION DE COMBUSTIBLE SAN ANTONIO PASO ANCHO.
<b>PROMOTOR:</b>	INVERSIONES 1981 BUSINESS S.A.
<b>CATEGORÍA:</b>	I
<b>CONSULTORES:</b>	CARLOTA SANDOVAL IAR -049-2000 DIGNO MANUEL ESPINOSA IAR -037-98
<b>LOCALIZACIÓN DEL PROYECTO:</b>	CORREGIMIENTO DE VOLCAN , DISTRITO DE TIERRAS ALTAS , PROVINCIA DE CHIRIQUÍ
<b>FECHA DE INSPECCIÓN:</b>	4 DE OCTUBRE DE 2019
<b>FECHA DE INFORME:</b>	14 DE OCTUBRE DE 2019
<b>PARTICIPANTES:</b>	FELIX SALDAÑA/ IOVANA BARRAZA: TÉCNICO DE MIAMBIENTE

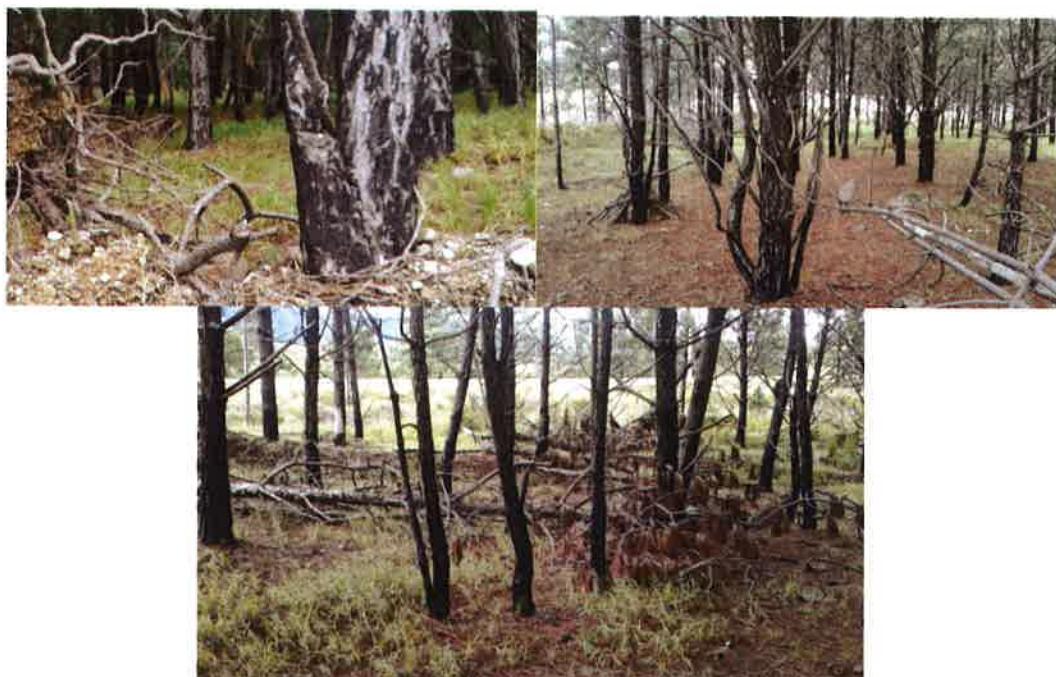
**Fig 1.** Se observaron en su mayoría árboles de ciprés y algunas gramíneas . Los Ciprés mostraban su tronco quemado, dado que en el verano siempre se dan eventos de incendios en las faldas del volcán Barú y las llamas cruzan la carretera provocando el incendio de tales especies.

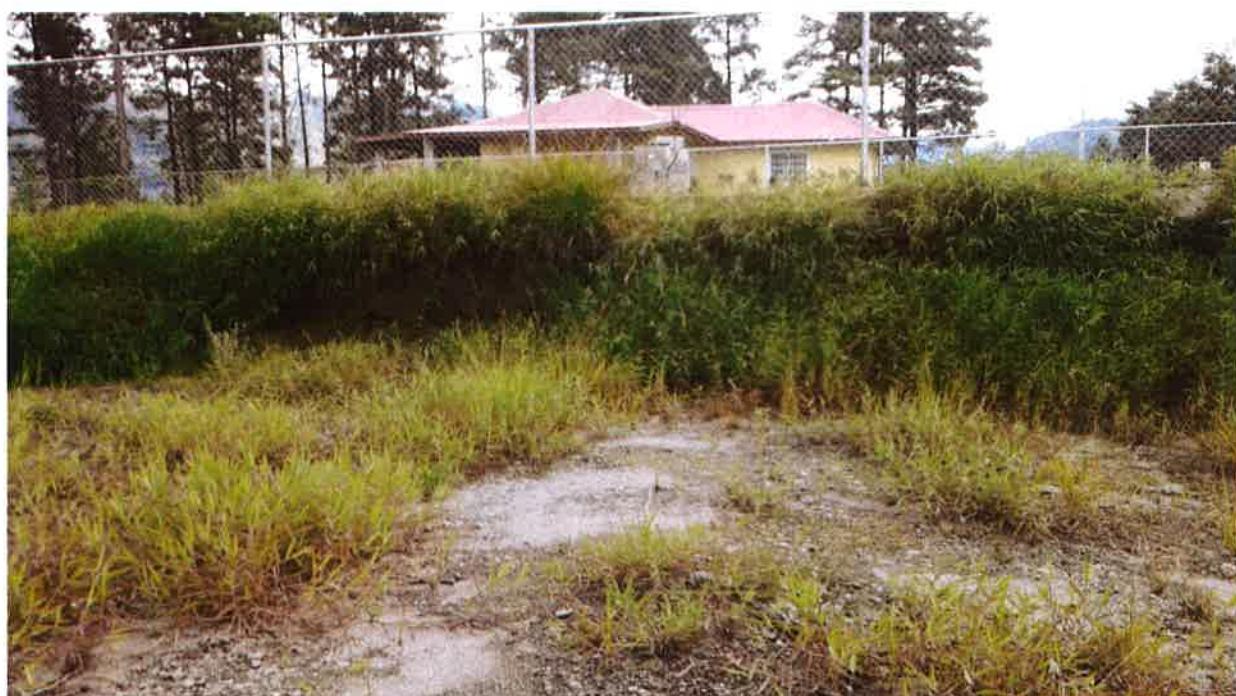
**Fig.2.**Se observa una residencia a menos de 200 metros del sitio del proyecto.

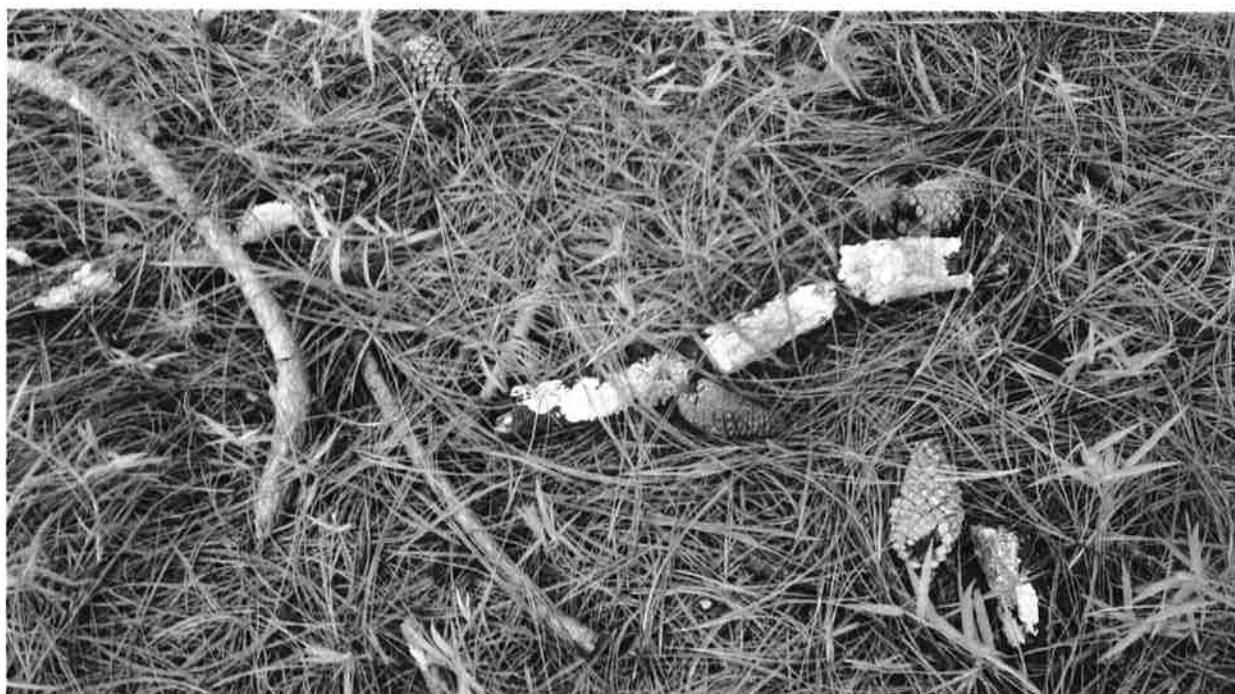
**Fig.3.** Se observa los plantones de los Ciprés en regeneración.

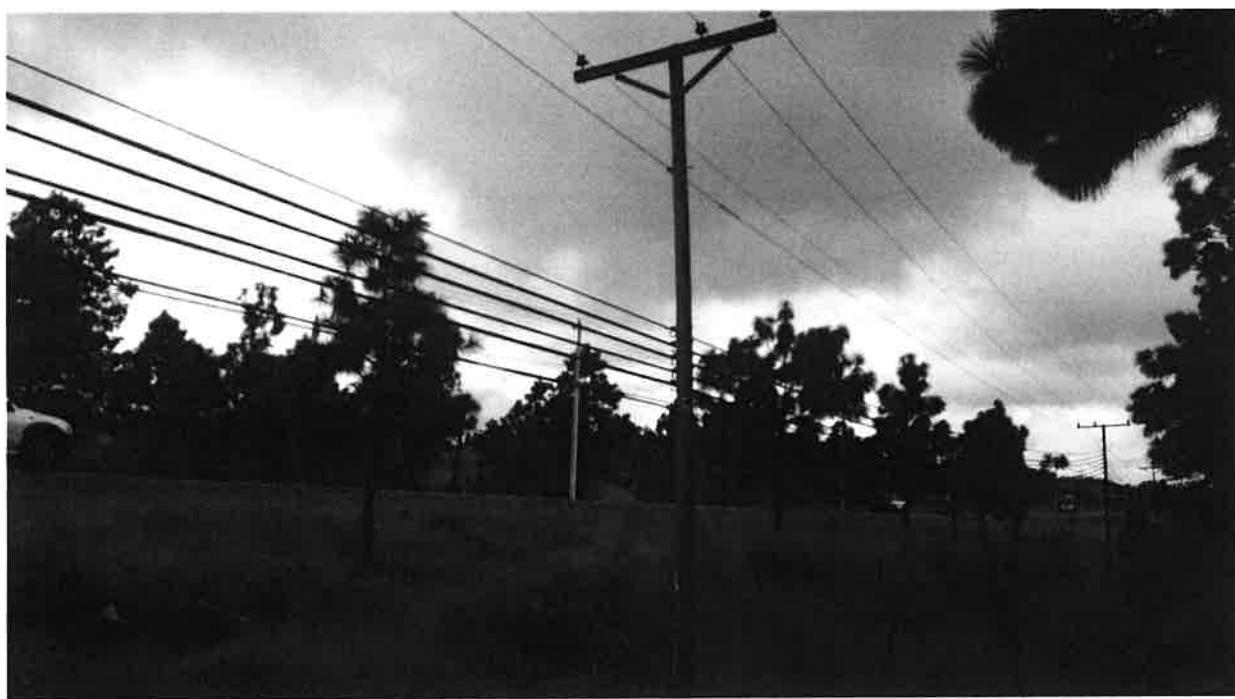
**Suelo:** El proyecto impactará el suelo en su mayor parte para la edificación de la estructura, dado que se encuentra a desnivel con respecto a la carretera, aproximadamente de unos tres a cuatro metros de altura aproximadamente.

**Fig.4.** Fotografía tomada desde el sitio a desarrollar donde se observa el disumenivel entre la carretera y el predio propuesto para construir la estructura de la gasolinera.

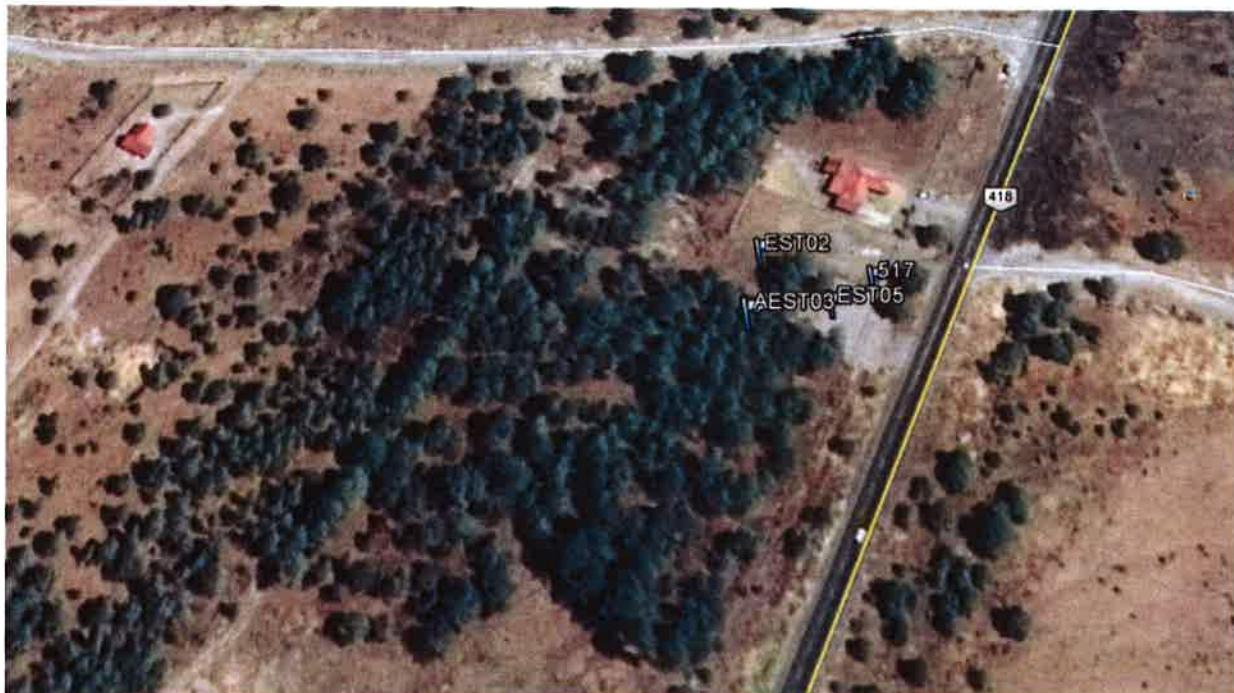
**Fig. 5.** Mapa del recorrido realizado en la inspección de campo del proyecto; se muestran el polígono del EsIA. **Fuente:** Google Earth

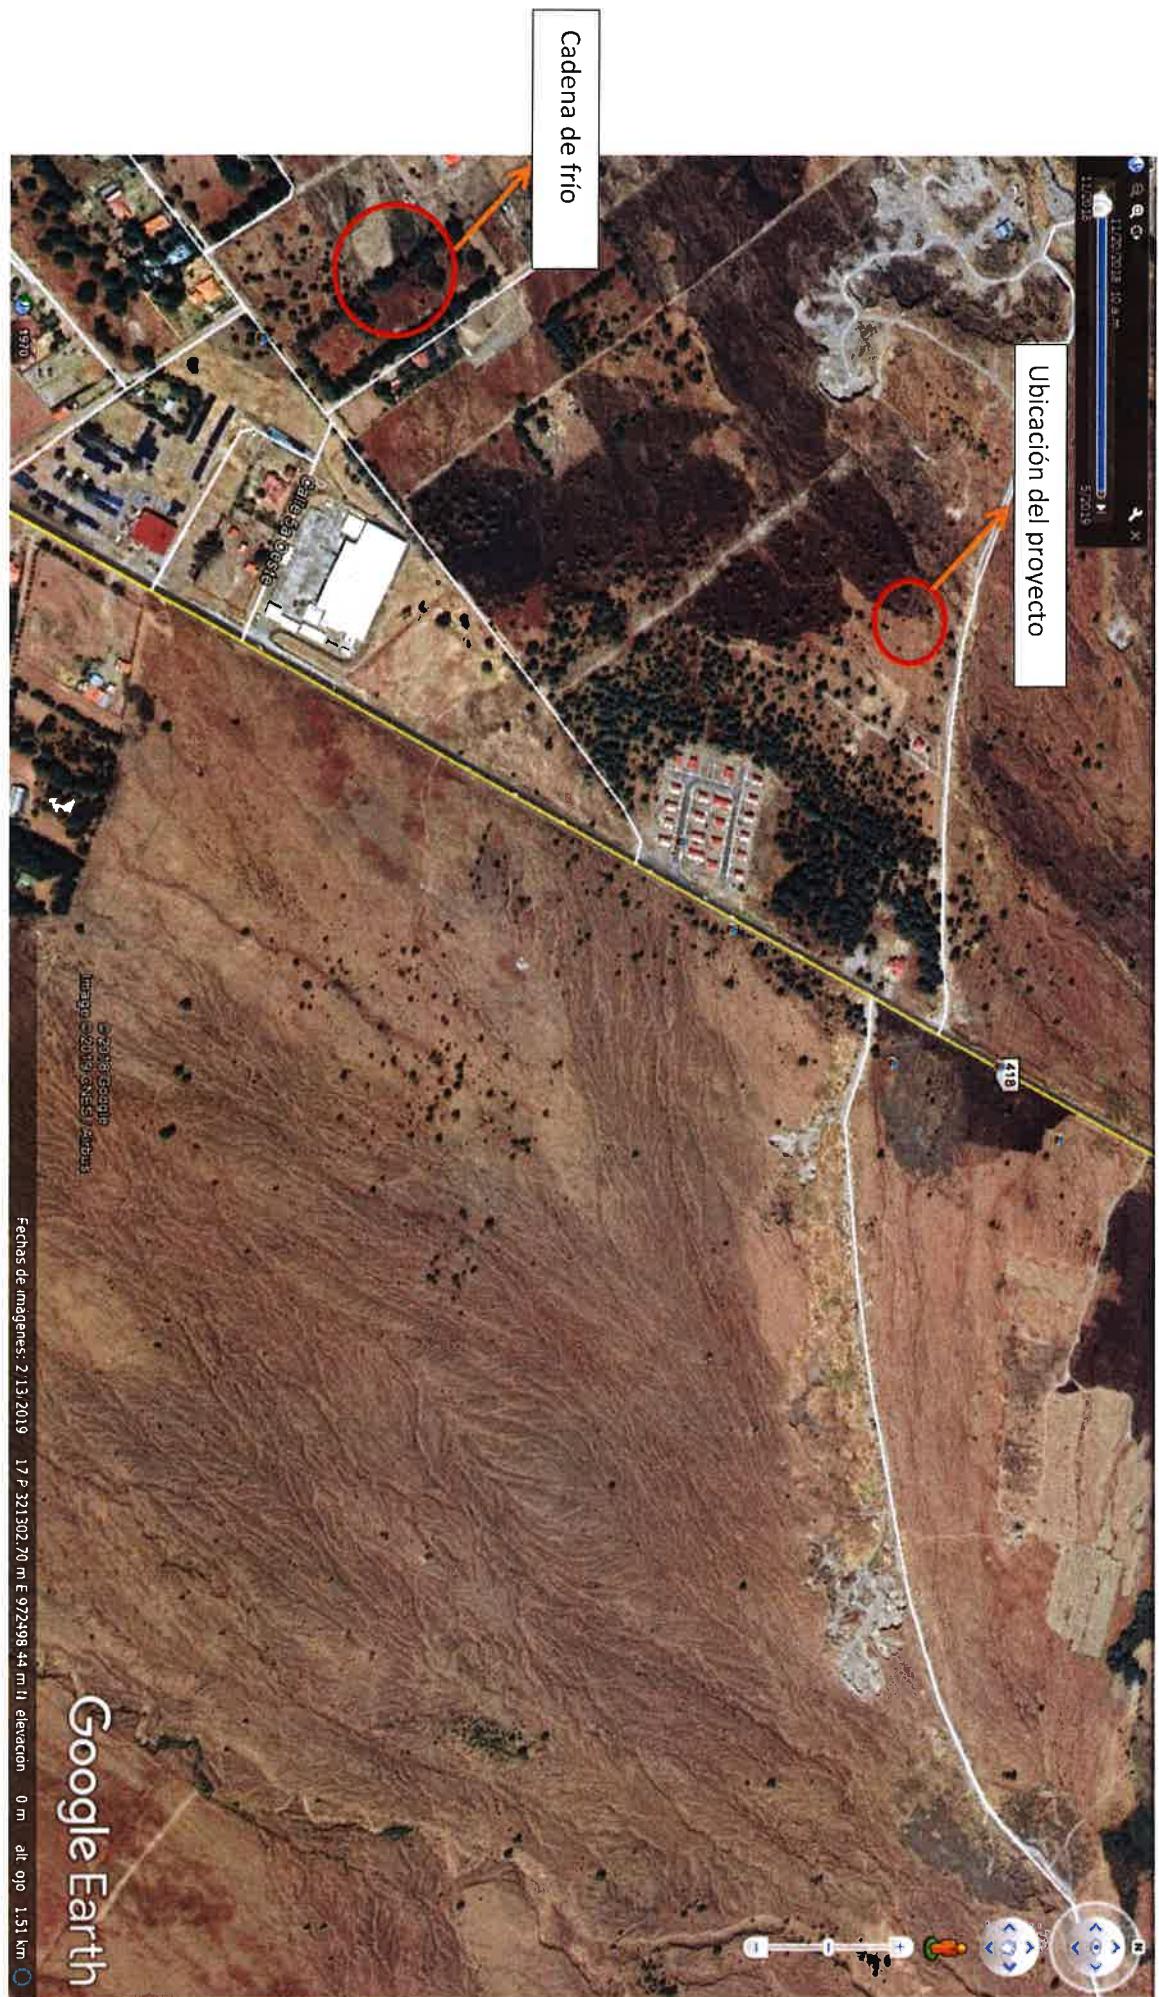
Captura de Imagen de la Ubicación del proyecto, a orillas de la Vía hacia Cerro Punta, en un área que anualmente es afectada por incendios provocados.
