DIRECCIÓN REGIONAL CHIRIQUÍ
INFORME TÉCNICO DE INSPECCIÓN OCULAR
Informe Técnico**DATOS GENERALES:**

PROYECTO:	NIVELACIÓN DE TERRENO
PROMOTOR:	AGUSTIN SERRANO CUBILLA
CATEGORÍA:	I
CONSULTORES:	MAGDALENO ESCUDERO IAR-177-2000 EDUARDO RIVERA IAR -133-2000
LOCALIZACIÓN DEL PROYECTO:	CORREGIMIENTO ACERRÍO DE GARICHÉ, DISTRITO DE BUGABA Y PROVINCIA DE CHIRIQUÍ
FECHA DE INSPECCIÓN:	28 DE OCTUBRE DE 2019
FECHA DE INFORME:	29 DE OCTUBRE DE 2019
PARTICIPANTES:	LESLY RAMIREZ: TÉCNICA EVALUADORA-DRCH ALAINS ROJAS : TECNICO EVALUADOR- DRCH

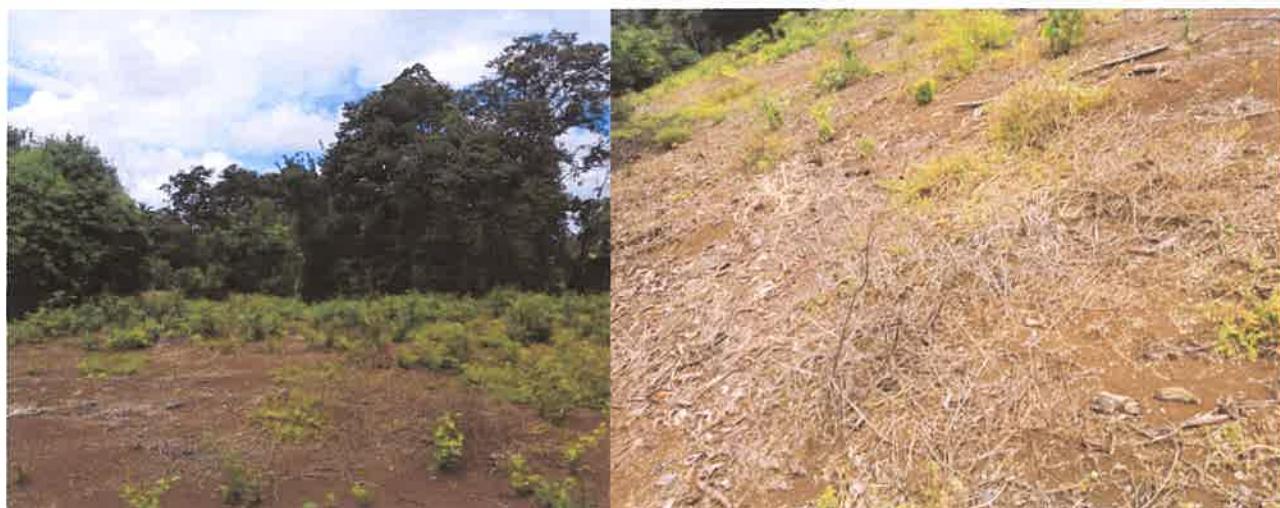
Fotografía 1. Recorrido de calles en inspección de campo del proyecto “NIVELACIÓN DE TERRENO, corregimiento ASERRÍO DE GARICHÉ, Distrito de Bugaba, provincia de Chiriquí”.
